FG-2201-NHB-A-BA-RT07-02

RELATÓRIO TÉCNICO DE AVALIAÇÃO DA DENSIDADE DE DRENAGEM DO DRS1

**AUDITORIA DE SEGURANÇA E
ESTABILIDADE DOS DEPÓSITOS DE
RESÍDUOS SÓLIDOS DRS1 E DRS2**

BARCARENA - PA

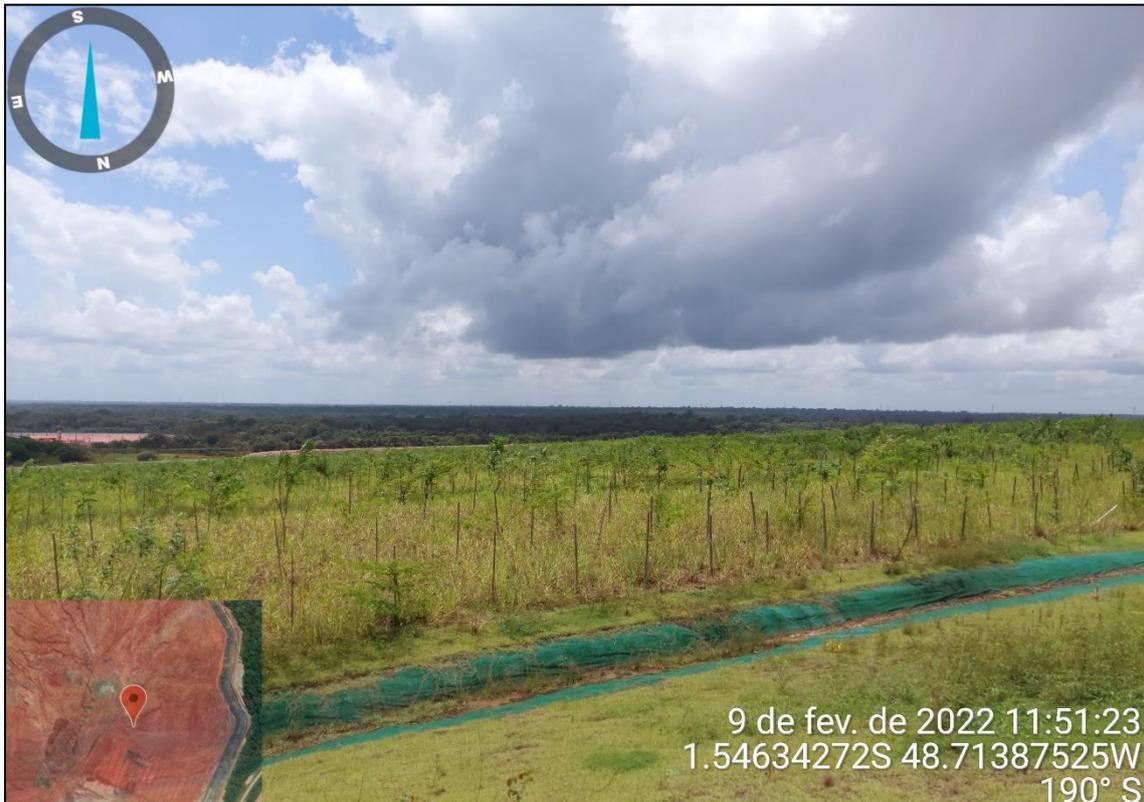
A Figura 5.8 apresenta a situação da FAIXA 2 (Vide Figura 5.7), em processo reabilitação, durante visita técnica de campo realizada pela FONNTES no dia 09/02/2022.

Figura 5.8 – Vista da FAIXA 2 no DRS1 em processo de reabilitação (Fonte: Visita Técnica realizada em 09/02/2022)

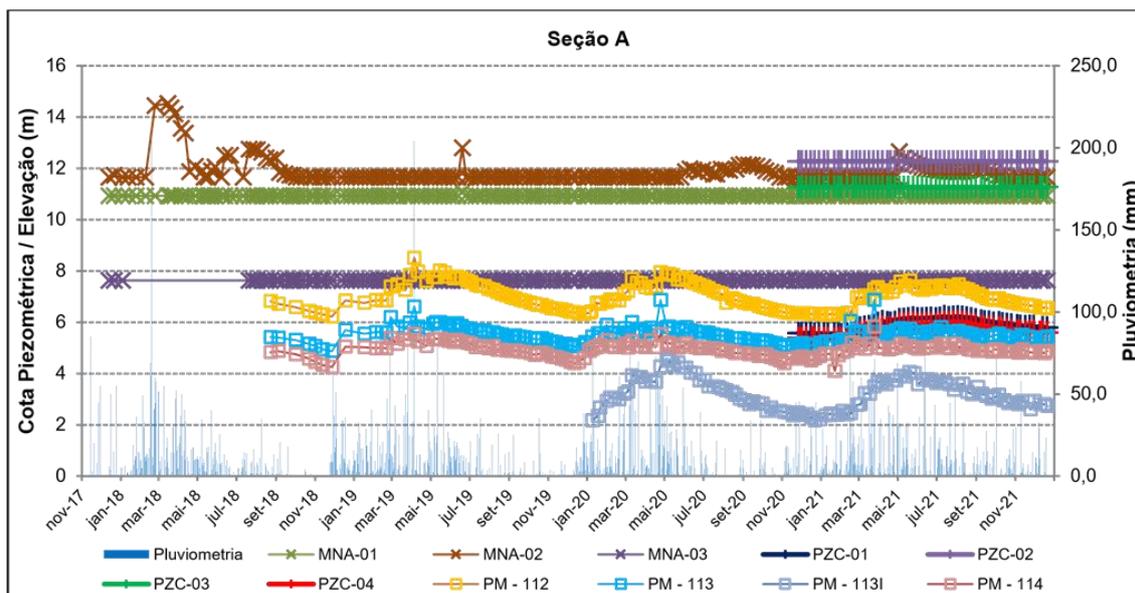
Figura 7.6 – Gráfico com o histórico de leituras da Seção A (PIMENTA DE AVILA, 2022)

Como se pode observar na Figura 7.6, os níveis dos MNA's e PZ's da Seção A se mantiveram abaixo do nível do terreno natural no período analisado (a partir de 2018), exceto MNA-02 que apresentou leituras um pouco mais elevadas em fevereiro e abril de 2018, porém desde então suas leituras se mantem abaixo da cota do terreno.

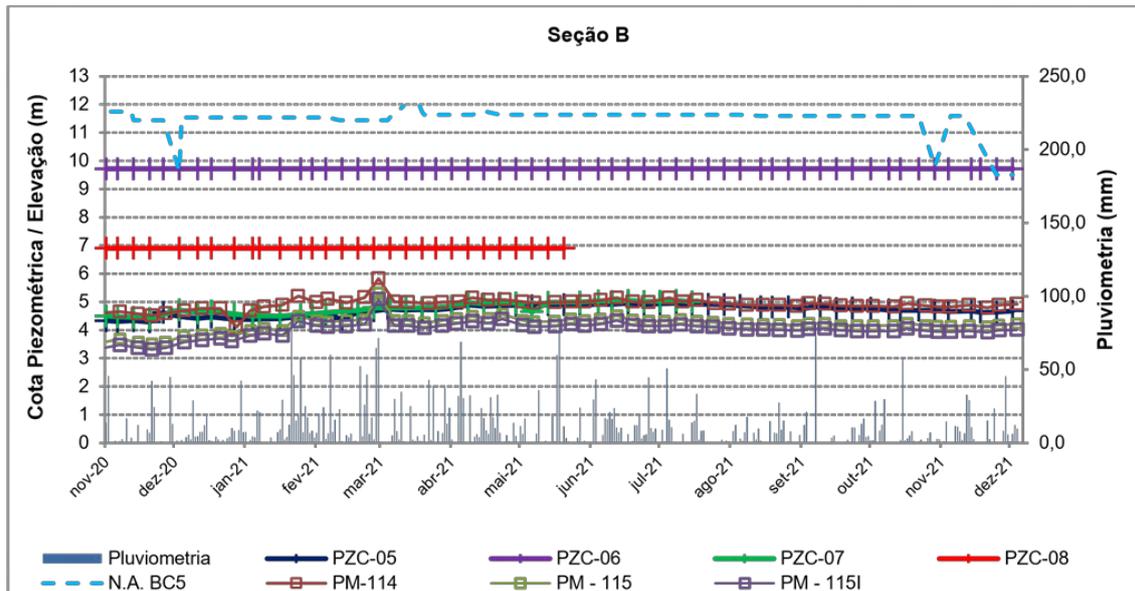
Figura 7.11 – Gráfico com o histórico de leituras da Seção B (PIMENTA DE AVILA, 2022)

Como se pode observar na Figura 7.11, as leituras do piezômetro se mantiveram abaixo da cota do terreno natural durante o período analisado (a partir de novembro/2020), mesmo nos meses que registraram precipitações elevadas.

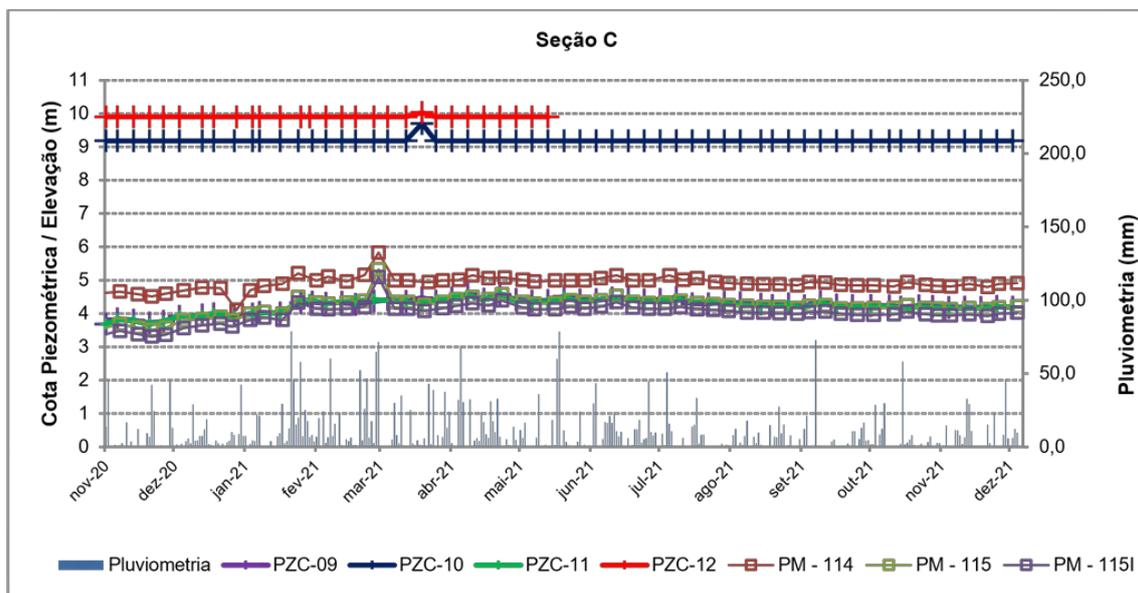
Figura 7.14 – Gráfico com o histórico de leituras da Seção C (PIMENTA DE AVILA, 2022)

Como se pode observar na Figura 7.14, as leituras do piezômetro se mantiveram abaixo da cota do terreno natural durante o período analisado (a partir de novembro/2020), mesmo nos meses que registraram precipitações elevadas. Apenas os piezômetros PZC-

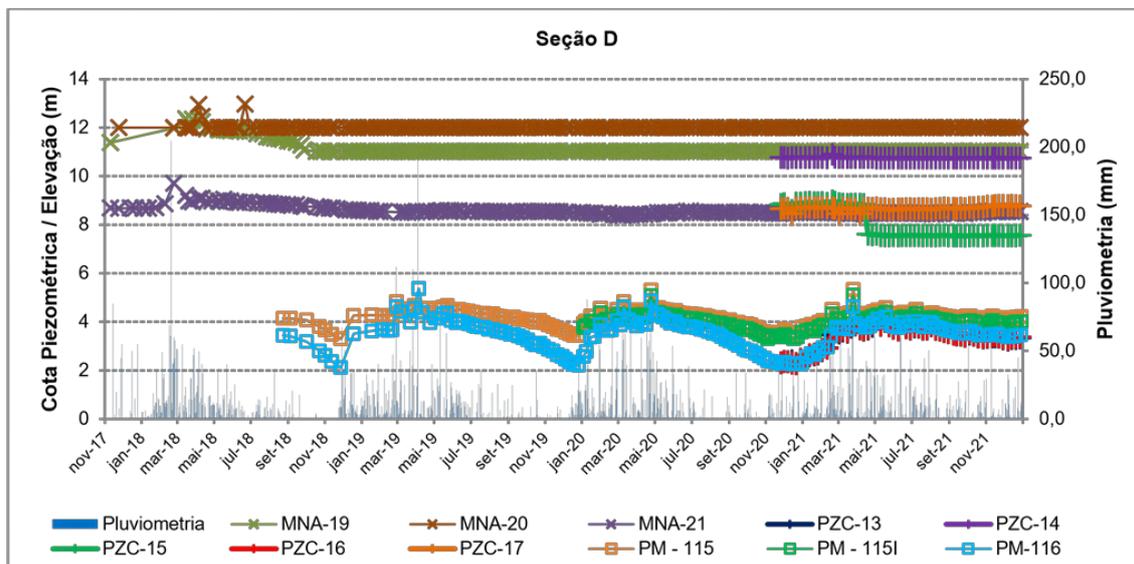
Figura 7.17 – Gráfico com o histórico de leituras da Seção D (PIMENTA DE AVILA, 2021)

Como se pode observar na Figura 7.17, as leituras dos MNA's e PZS's mais curtos da Seção D foram secas durante o período analisado (a partir de novembro/2017). Verificou-se, entretanto, picos pontuais de leituras no MNA-19 e MNA-20 entre maio e julho/2018, porém após esse período ambos os instrumentos se mantiveram também secos.

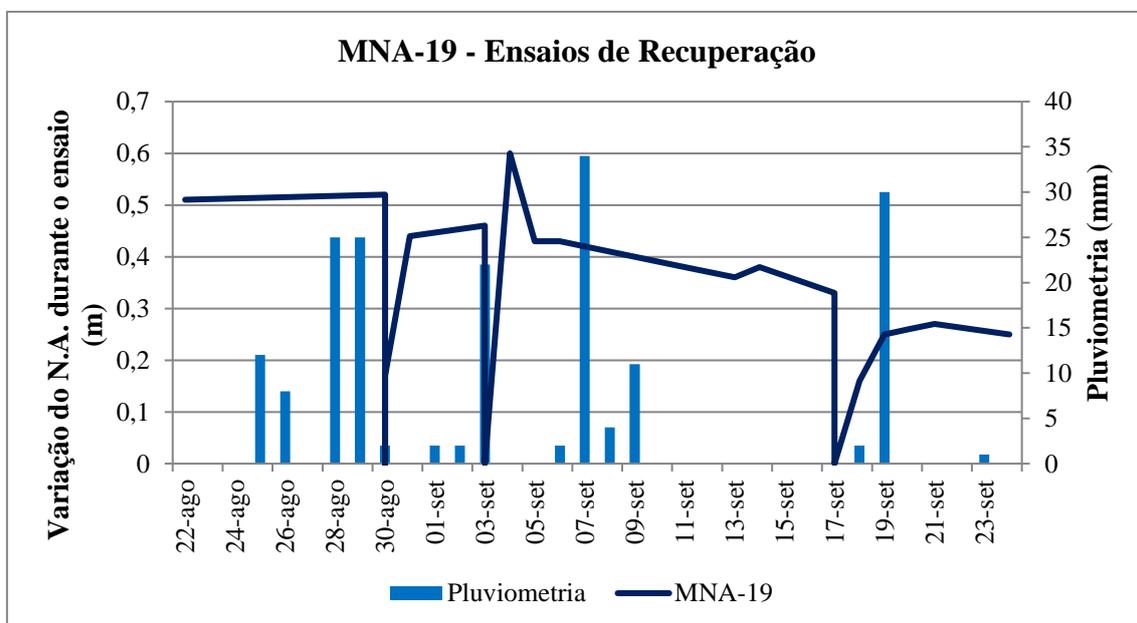
Figura 7.18 – Ensaios de recuperação realizados no MNA-19 (PIMENTA DE AVILA, 2018)

O teste de recuperação consiste em esvaziar todo o instrumento seguido da realização de leituras diárias até que ocorra equalização das mesmas. A partir do teste de recuperação apresentado na Figura 7.18, concomitante às precipitações, o instrumento MNA-19 apresentou recuperação do nível d'água monitorado, embora com tendência de redução nos níveis observados ao longo dos testes. Esse comportamento de redução normalmente indica entrada de água da chuva pelo topo do instrumento, pois quando há de fato um NA estático a tendência é uma estabilização das leituras e não redução. Fato é que posterior a novembro/2018 o instrumento tem leitura seca sem apresentar mais nenhum registro de nível d'água em seu interior.

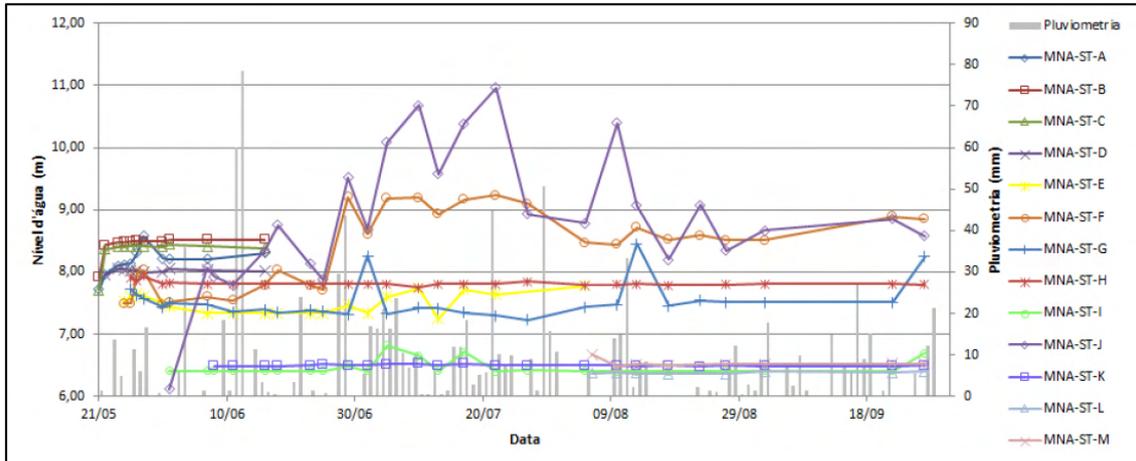
Figura 7.20 – Sondagens a trado com indicação das leituras de nível d'água (PIMENTA DE AVILA, 2022)

Destaca-se que esta situação permanece sendo monitorada pela ALUNORTE e acompanhada pela PIMENTA DE AVILA. A ALUNORTE possui furos de sondagem a trado abertos para monitoramento do nível d'água na região (Figura 7.19). A PIMENTA DE AVILA recomendou concluir a regularização da superfície das regiões erodidas existentes abaixo da geomembrana e da antiga valeta de ancoragem para reduzir a parcela de contribuição da água que se acumula na berma. Recomendou-se também executar investigações no material saturado do dique, como ensaios SPT e coleta de amostras indeformadas, para analisar as condições de resistência do maciço em profundidade e do perfil de umidade do aterro nas regiões avaliadas, de forma a adotar parâmetros adequados em cada região.

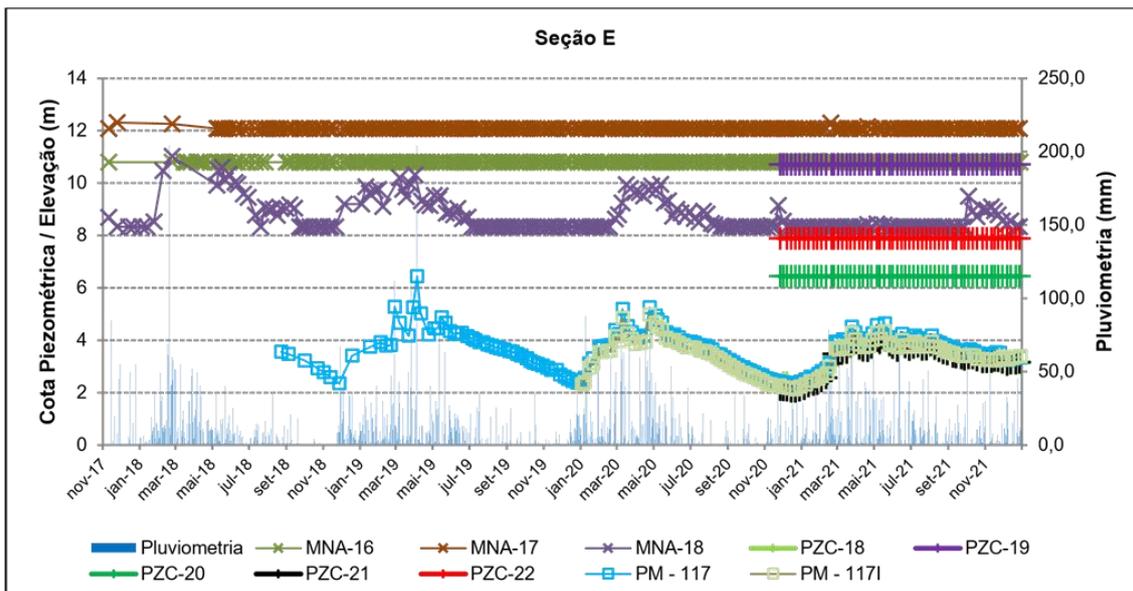
Figura 7.23 – Gráfico com o histórico de leituras da Seção E (PIMENTA DE AVILA, 2022)

Como se pode observar na Figura 7.23, as leituras dos MNA's e PZS's da Seção E permaneceram abaixo da cota do terreno natural ou secos durante o período analisado (a partir de novembro/2017), exceto o MNA-18.

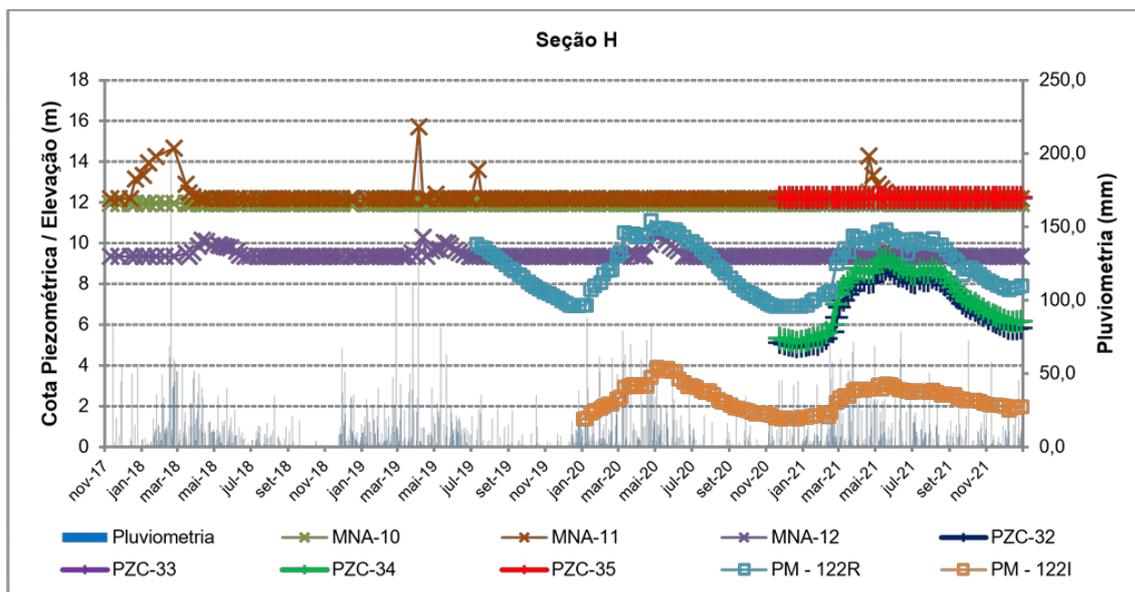
Figura 7.32 – Gráfico com o histórico de leituras da Seção H (PIMENTA DE AVILA, 2022)

Como se pode observar na Figura 7.32, as leituras dos MNA's e PZ's da Seção H instalados acima da cota do terreno natural permaneceram secos durante o período

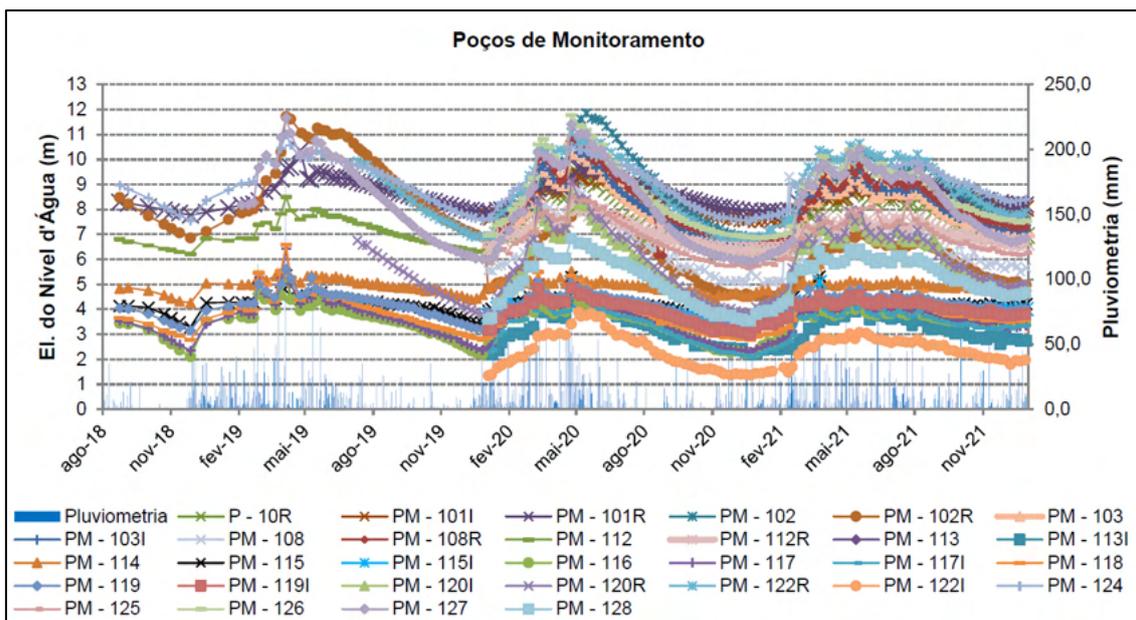
Figura 7.44 – Histórico de leituras do nível dos poços de monitoramento (PIMENTA DE AVILA, 2022)

Existem 31 poços de monitoramento do nível freático próximos ao DRS1. A Figura 7.44 apresenta o histórico da elevação do nível d'água observado em todos os poços. Nota-se uma tendência de decréscimo gradual entre os meses de outubro e novembro, seguido de um leve acréscimo ou estabilização nas leituras durante o mês de dezembro.
