FG-2201-NHB-A-BA-RT29-02

RELATÓRIO TÉCNICO DE ANÁLISE E ADEQUAÇÃO DA SUFICIÊNCIA DO PLANO DE AÇÃO EMERGENCIAL DO DRS1

**AUDITORIA DE SEGURANÇA E
ESTABILIDADE DOS DEPÓSITOS DE
RESÍDUOS SÓLIDOS DRS1 E DRS2**

BARCARENA - PA

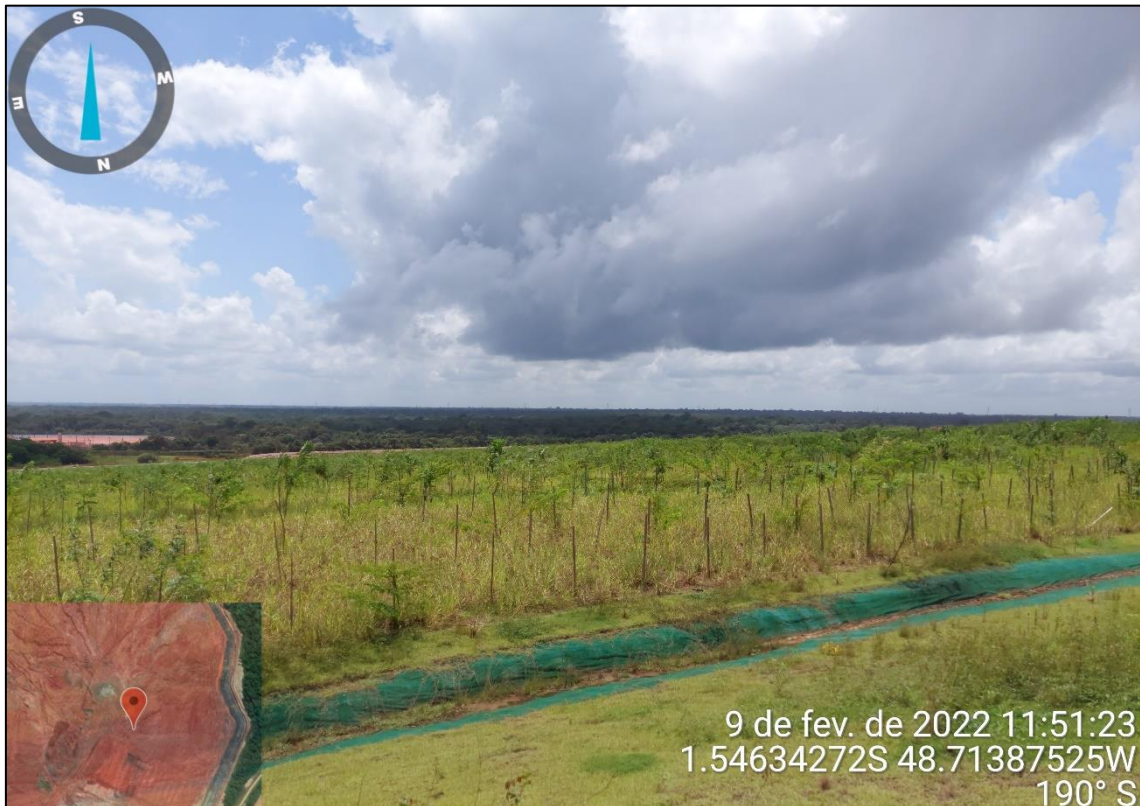
A Figura 5.8 apresenta a situação da FAIXA 2 (Vide Figura 5.7), em processo reabilitação, durante visita técnica de campo realizada pela FONNTES no dia 09/02/2022.

Figura 5.8 – Vista da FAIXA 2 no DRS1 em processo de reabilitação (Fonte: Visita Técnica realizada em 09/02/2022)

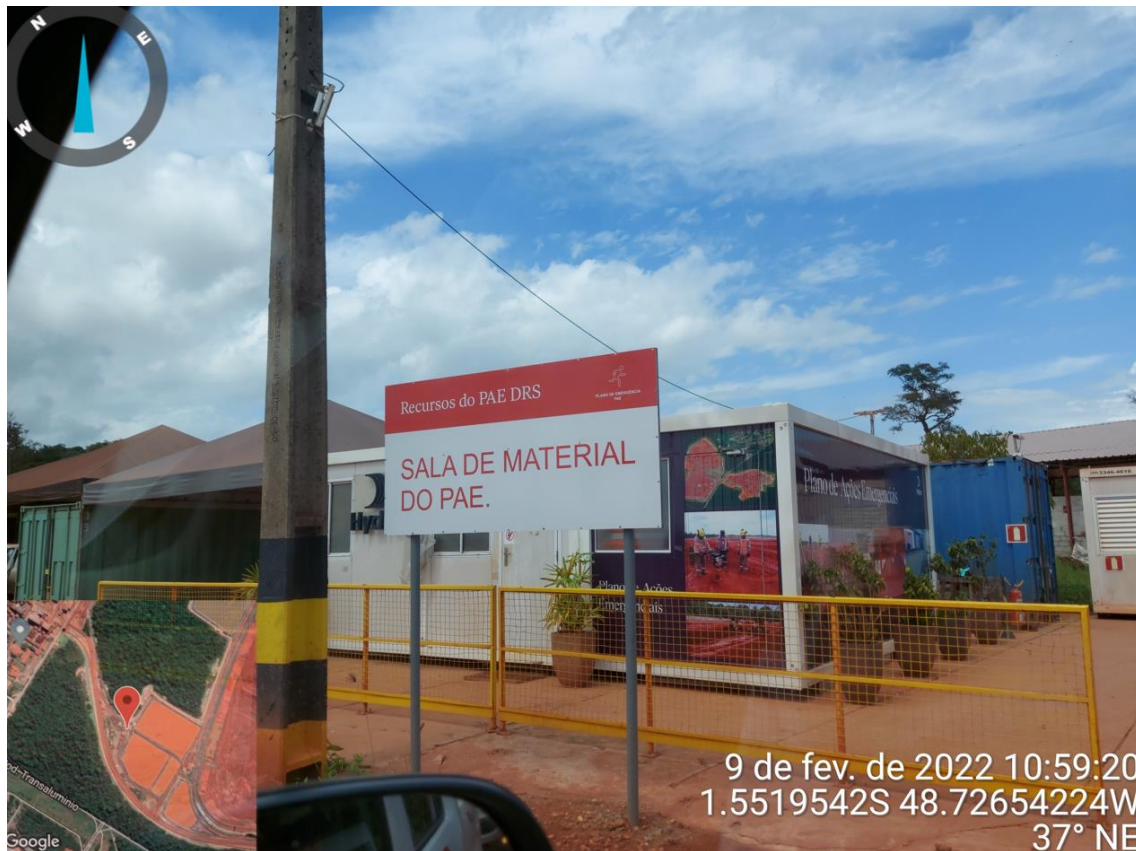
Durante a visita técnica foi possível identificar um contêiner contendo materiais que poderiam ser utilizados para sinalização e outra atividades no caso de acionamento do PAE, conforme pode ser verificado na Figura 7.15. Destaca-se essa ação como uma boa prática de engenharia.

Figura 7.15 – Contêiner com materiais de uso em caso de acionado do PAE.
