RELATÓRIO TÉCNICO DE AVALIAÇÃO DA COMPATIBILIDADE DA LOCALIZAÇÃO DO DRS1 COM O PROJETO

**AUDITORIA DE SEGURANÇA E
ESTABILIDADE DOS DEPÓSITOS DE
RESÍDUOS SÓLIDOS DRS1 E DRS2
BARCARENA - PA**

AVALIAÇÃO DA COMPATIBILIDADE DA LOCALIZAÇÃO DO DRS1 COM O PROJETO

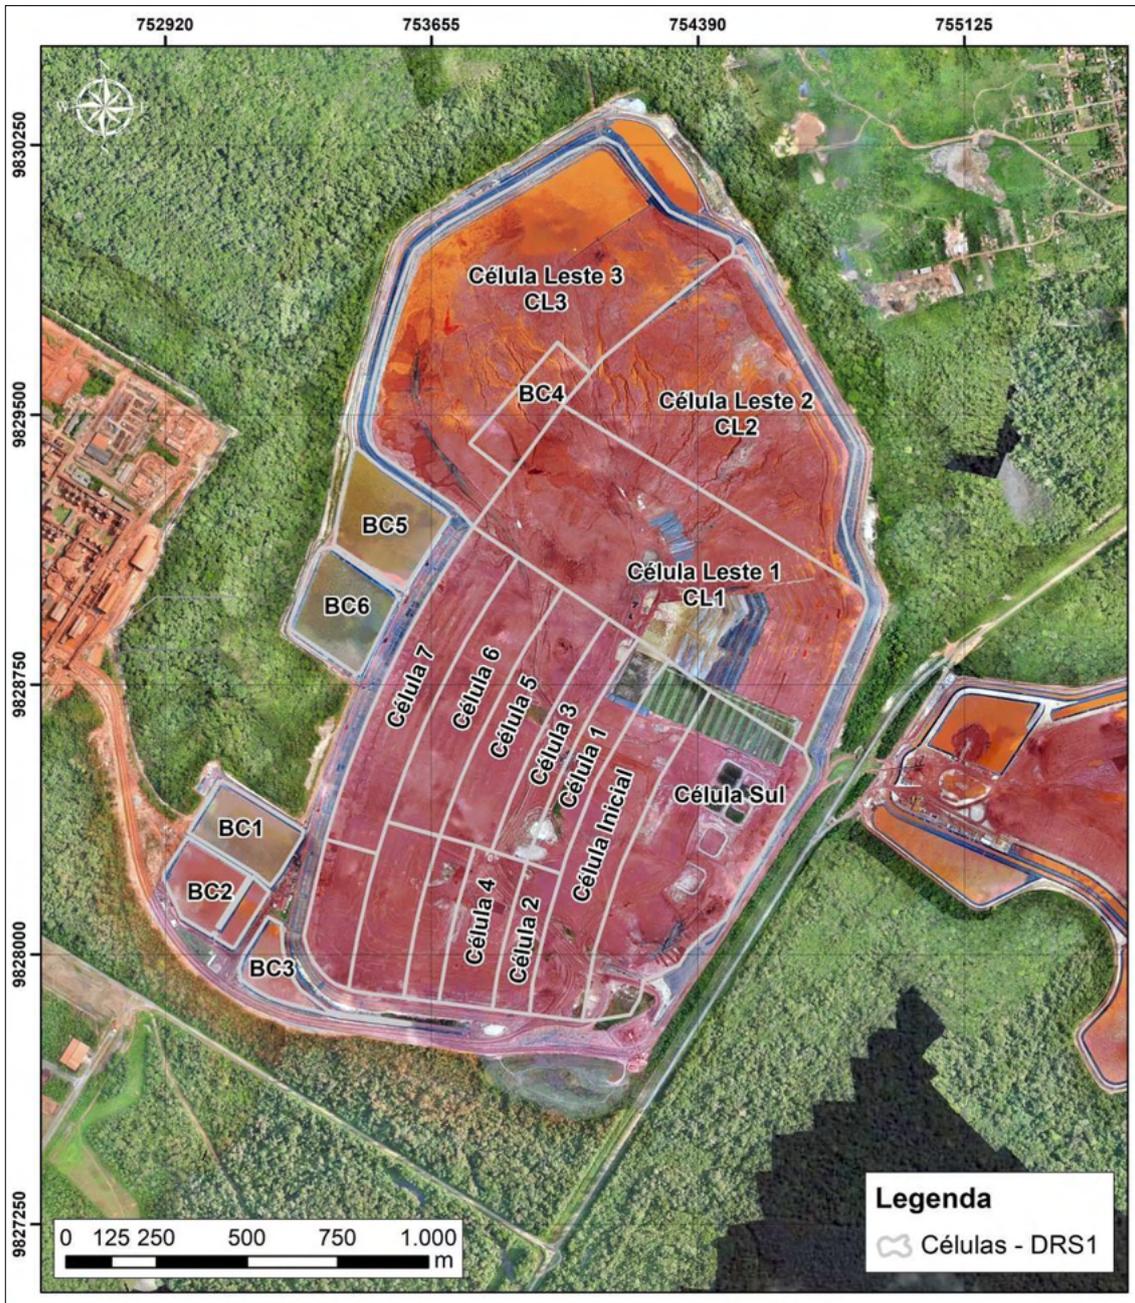
Figura 5.1 – Identificação das células e bacias de contribuição do DRS1 (Pimenta de Avila, 2021).

No doc. RT-3540-54-G-570-R01, a PIMENTA DE AVILA (2021) informa que o início da construção do DRS1 ocorreu em 1994. A Figura 5.1 indica os elementos existentes no DRS1 e, a seguir, apresenta-se a sequência construtiva do DRS1:

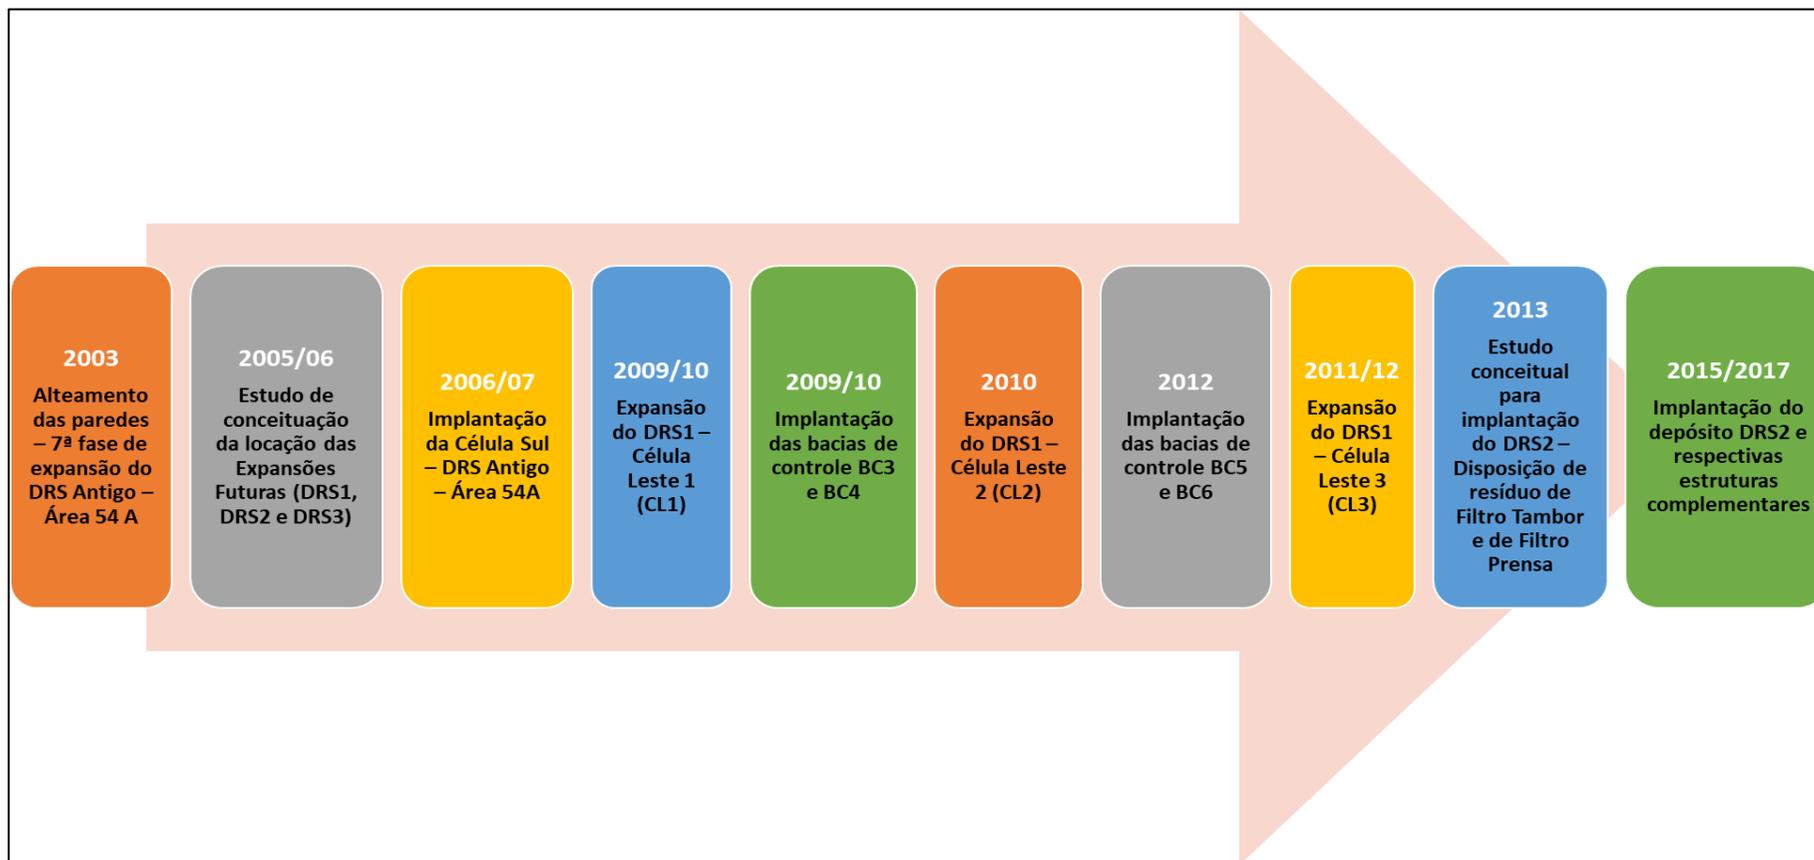
Figura 5.4 – Histórico de expansão do DRS1 e DRS2

A Nota Técnica “Contextualização sobre o histórico de expansões dos depósitos de resíduos sólidos – DRS1 e DRS2” (documento DT-3542-54-G-001) apresenta o histórico de implantação e expansão do DRS1 e DRS2. Esse histórico é replicado aqui visando contextualizar o leitor (Figura 5.4).

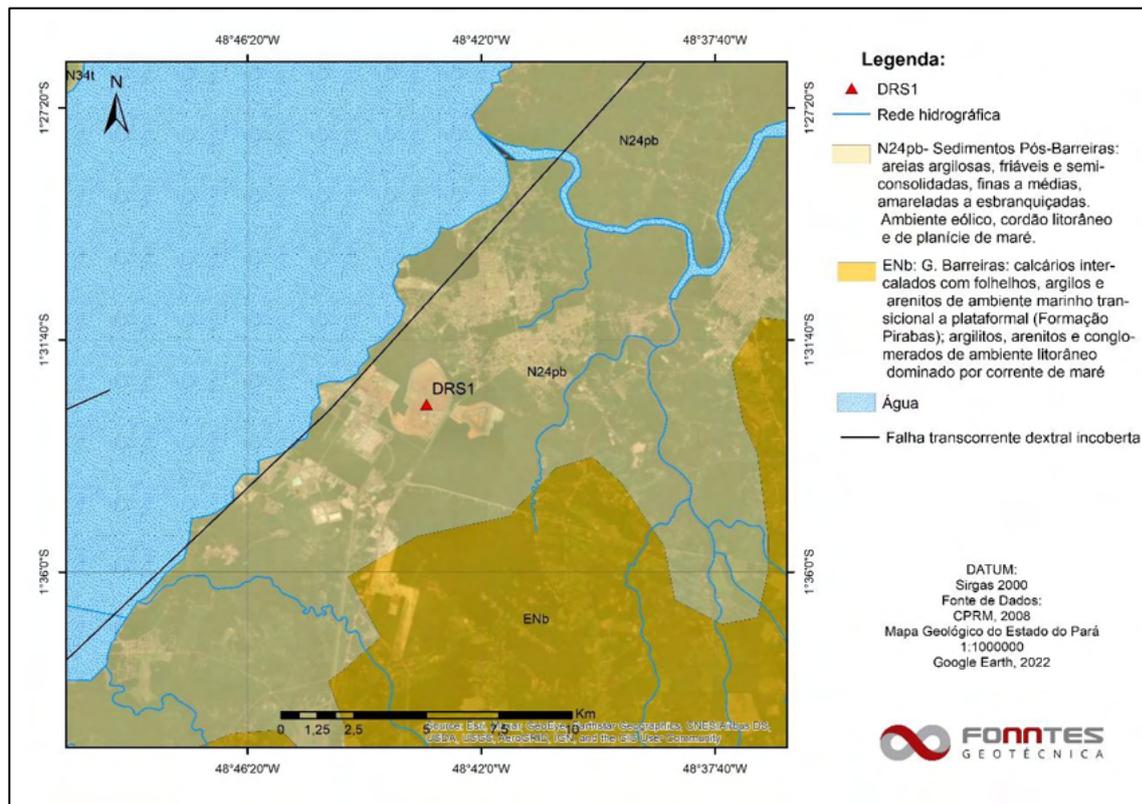
Figura 5.5 – Mapa geológico regional da estrutura DRS1

Conforme apresentado no Mapa Geológico do Estado do Pará, desenvolvido pela CPRM em 2008 (Figura 5.5), a estrutura DRS1 encontra-se sobre Sedimentos Pós-Barreiras.

O relatório “As Is” RT-3540-54-G-1014 desenvolvido pela PIMENTA DE ÁVILA, apresenta as estruturas DRS1 e DRS2 inseridas sobre domínios da Formação/Grupo Barreiras enquanto o mapa apresentado na Figura 5.5 indica que as estruturas estão localizadas sobre domínios dos Sedimentos Pós-Barreiras. Levando em consideração o caráter regional do estudo, é natural que haja diferenças entre os estudos, devido principalmente a escala de 1:1.000.000 (Figura 5.5), não sendo essas consideradas inconsistências.

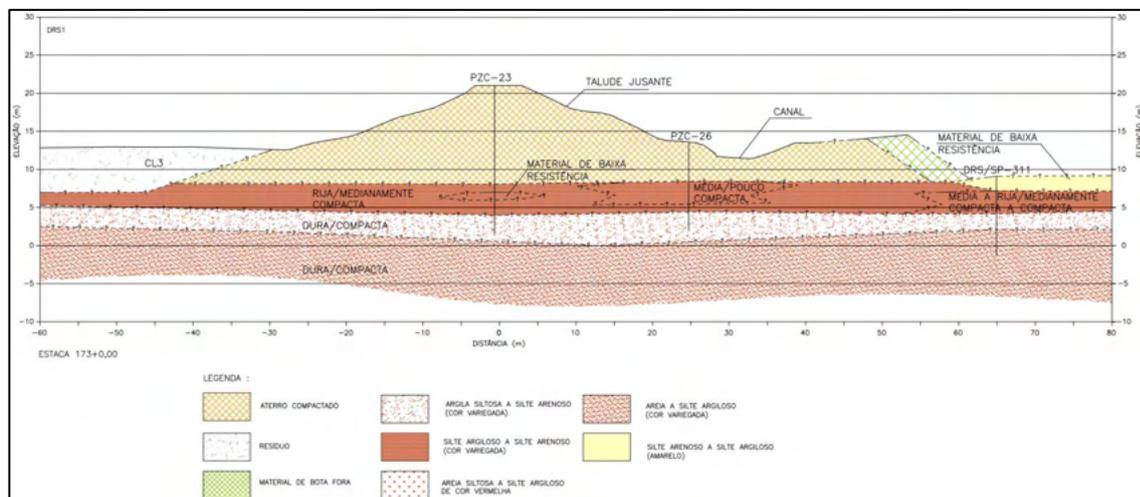
Figura 5.6 – Seção típica da área de estudo. (Fonte: RT-3540-54-G-1014)

O aterro é formado por solos argilo-siltosos a silto-arenosos com coloração variegada. Pontualmente é observada a presença de pedregulhos que interferem nos resultados do NSPT, sendo o valor mínimo de NSPT observado igual a 5 e o máximo igual a 54.

A Figura 5.6 apresenta a seção típica que representa a área de interesse.

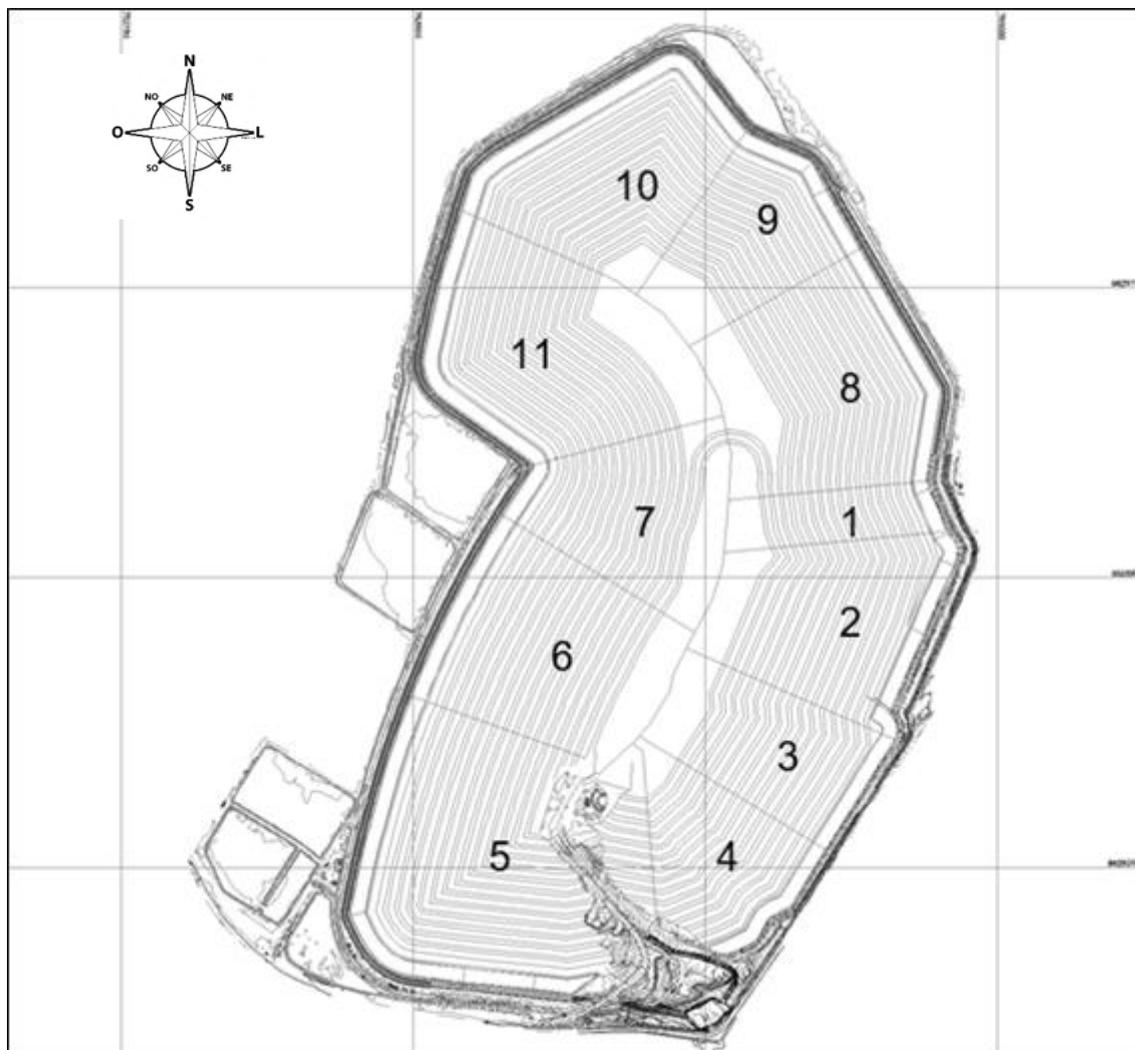
Figura 5.7 – Faixas de reabilitação do DRS1 (Doc. OM-8400-54-G-069 R01)

Na sequência, será realizada a reabilitação do Setor Norte (Faixas 5 e 6), cujo término de operação foi em 2007. Após o preenchimento da Faixa 6, será realizado o preenchimento horizontal da CL3, iniciando desde o fundo da célula até a cota 20,00 m e prosseguindo, ainda horizontalmente, no trecho sobre a área da CL3 para conformar os taludes, em forma de cone, até que seja atingida a cota do platô. As fases finais de reabilitação comportam as faixas 7, 8, 9, 10 e 11, sendo as faixas 7 e 8 executadas em trecho de transição para as áreas de reabilitação sobre a CL3, já preenchida e conformada em taludes.

O projeto prevê a implantação da camada de conformação em faixas do topo até a crista de dique de partida, de forma a evitar erosões e retrabalhos. Estes sub-trechos (faixas) possuem largura variável, conforme volume de destinação de rejeito de filtro prensa ao DRS1 por ano.

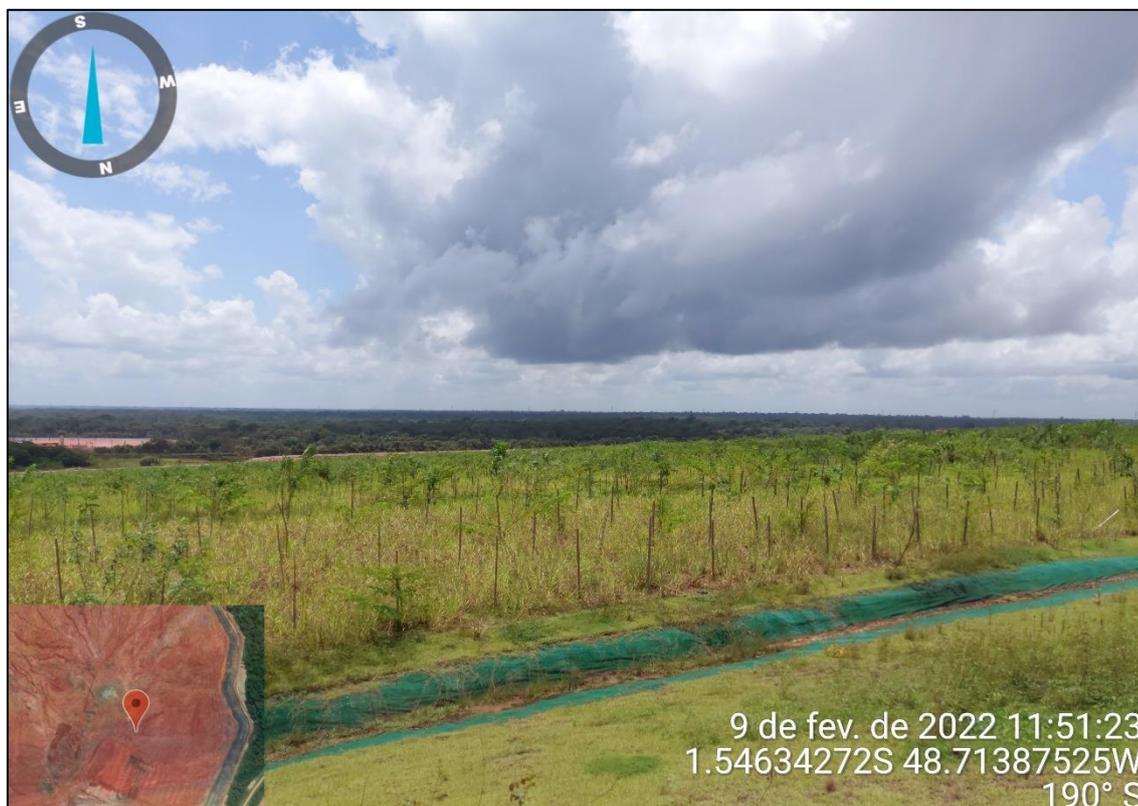
A Figura 5.8 apresenta a situação da FAIXA 2 (Vide Figura 5.7), em processo reabilitação, durante visita técnica de campo realizada pela FONNTES no dia 09/02/2022.

Figura 5.8 – Vista da FAIXA 2 no DRS1 em processo de reabilitação (Fonte: Visita Técnica realizada em 09/02/2022)

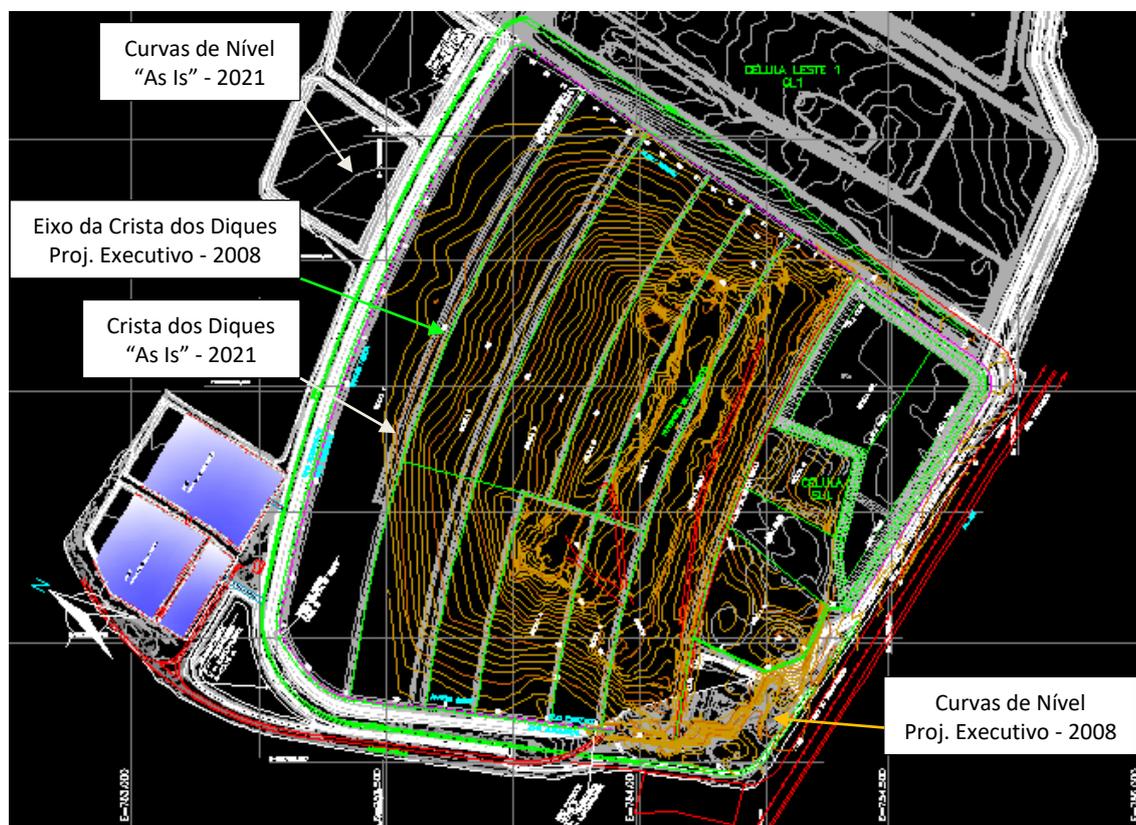
Para a avaliação da compatibilidade locacional das Células Inicial, 1 a 7 e Sul, foi realizada a comparação entre o projeto executivo do 3º alteamento das paredes oeste e norte, elaborado pela PIMENTA DE AVILA (2008), desenho D1-3540-54-G-605 R01, e o desenho do “As Is”, elaborado pela PIMENTA DE AVILA (2021), desenho D1-3540-54-G-1103 R01. Importante lembrar que o “As Is” é a representação topográfica da situação atual da estrutura (como está), ao comparar essa representação com o documento original de projeto é possível identificar com precisão os locais onde ocorreram modificações ou desvios durante a implantação. Esta comparação pode ser observada na Figura 7.1, as curvas de nível de cor cinza representam o projeto “As Is” e as curvas de cor laranja são referentes ao Projeto Executivo.

Figura 7.1 – Comparação entre o Projeto Executivo (2008) e o Projeto “As Is” (2021)

A partir de uma minuciosa avaliação foi possível identificar algumas regiões com desvios ou divergências na construção em relação aos projetos. Importante lembrar que é comum e natural que pequenos desvios ocorram durante a construção. Por isso, em uma primeira análise foram identificados os locais que ocorrem esses desvios e o tamanho, para avaliação se seriam significativos. Na sequência foi verificado se o desvio foi suficiente para se ultrapassar algum limite de licenciamento.

Verificou-se que nos eixos das cristas dos diques internos das Células Inicial e 1 a 5 foram observadas diferenças locais de no máximo 5 m para norte em relação ao desenho do Projeto Executivo (ver Figura 7.2). Já as diferenças locais dos diques internos entre as Células 5 e 7 foram superiores, da ordem de 15,0 m para norte. No entanto, estas variações não interferem na condição atual do DRS1, pois atualmente essas os diques dessas células se encontram encobertas pela pilha de resíduos.

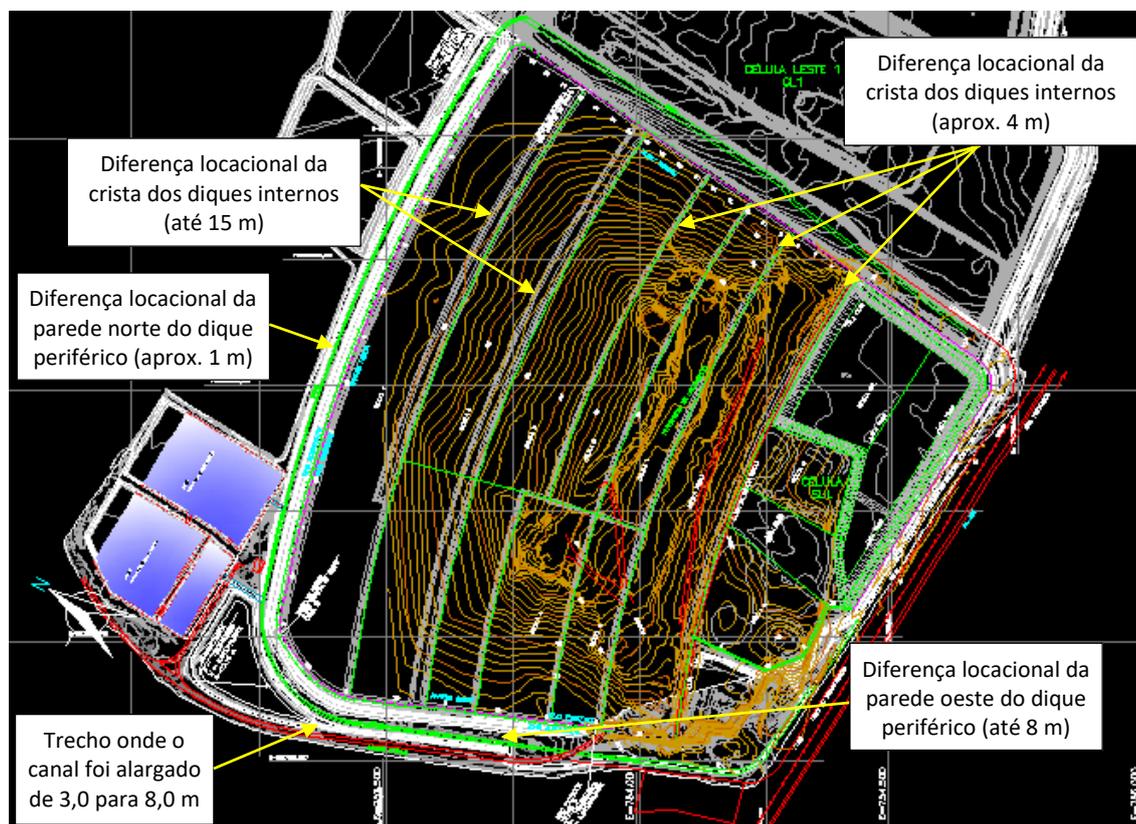
No caso da locação dos diques periféricos das Células 1 a 7 e da Célula Sul, a parede norte apresentou diferenças locais do eixo da crista inferiores 1,0 m. Já a parede oeste apresentou diferenças locais de até 8,0 m para jusante. O eixo do canal de contorno também apresentou diferenças locais em relação ao projeto executivo, verificando-se um deslocamento para jusante de 3,0 m a 7,0 m na parede norte e da ordem de 5,0 m na parede oeste. Destaca-se o trecho do canal, na parede oeste, próximo à bacia 03 foi alargado de 3,0 m para 8,0 m.

Figura 7.2 – Comparação entre o Projeto Executivo (2008) e o Projeto “As Is” (2021)

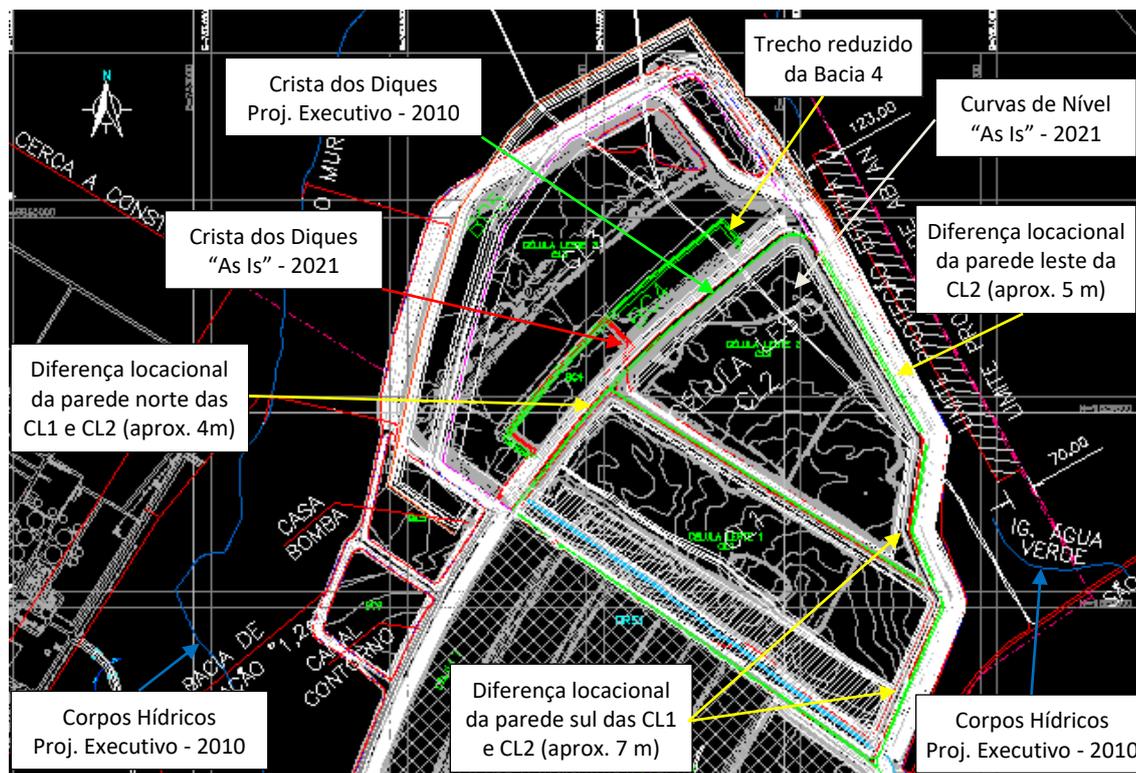
A avaliação da compatibilidade locacional das Células Leste 1 e 2 (CL1 e CL2) foi realizada através da comparação entre o projeto executivo de expansão do DRS para leste, elaborado pela PIMENTA DE AVILA (2010), desenho D1-3540-54-G-096 R01, e o desenho do “As Is”,

elaborado pela PIMENTA DE AVILA (2021), desenho D1-3540-54-G-1103 R01. Essa comparação é indicada na Figura 7.3.

Figura 7.3 – Comparação entre o Projeto Executivo (2010) e o Projeto "As Is" (2021)

Com isso, verificou-se que os eixos das cristas da CL1 e da CL2 apresentaram em campo uma diferença locacional de 4,0 m a 7,0 m, em direção a jusante na parede norte e em direção a montante nas paredes leste e sul. Observou-se também que no projeto executivo a crista do dique norte das CL1 e CL2, próximos a Bacia 4, apresentava uma largura de 4,0 m, enquanto no desenho "As Is" está indicada com uma largura de 7,0 m. Além disso, verificou-se que a Bacia 4 foi executada com aproximadamente a metade da área indicada no projeto executivo. No entanto, vale ressaltar que atualmente a Bacia 4 já foi desativada e está encoberta com a pilha de resíduos do DRS1.

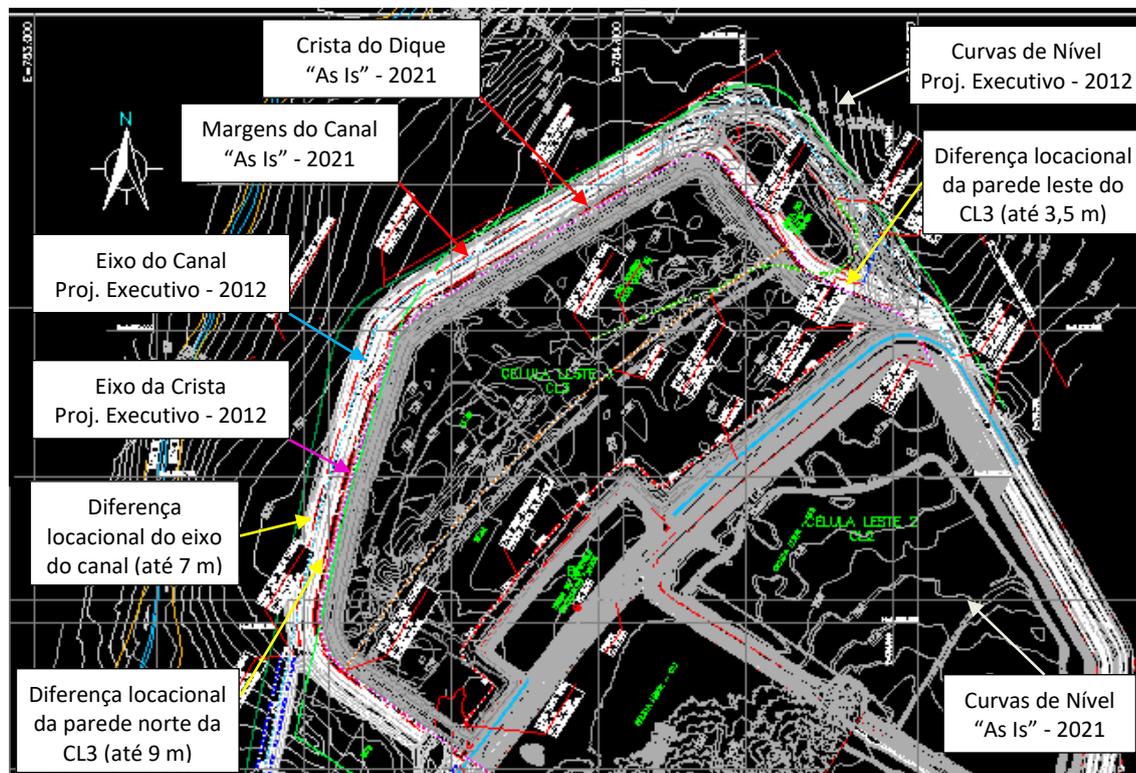
Para a avaliação da compatibilidade locacional da Célula Leste 3 (CL3), foi realizada a comparação entre o projeto executivo da Célula Leste CL3, elaborado pela PIMENTA DE AVILA

(2012), desenho D1-3540-54-G-022 R09, e o desenho do “As Is”, elaborado pela PIMENTA DE AVILA (2021), desenho D1-3540-54-G-1103 R01. Essa comparação é ilustrada na Figura 7.4.

Figura 7.4 – Comparação entre o Projeto Executivo (2012) e o Projeto “As Is” (2021)

A partir disso, verificou-se que o eixo da parede leste da CL3 apresentou diferenças locais máximas de 3,5 m para jusante. O eixo da parede norte da CL3 apresentou diferenças locais mais elevadas, sendo executado até 9,0 m a jusante do eixo projetado. O eixo do canal de contorno foi locado em campo até 7,0 m a jusante do projeto.

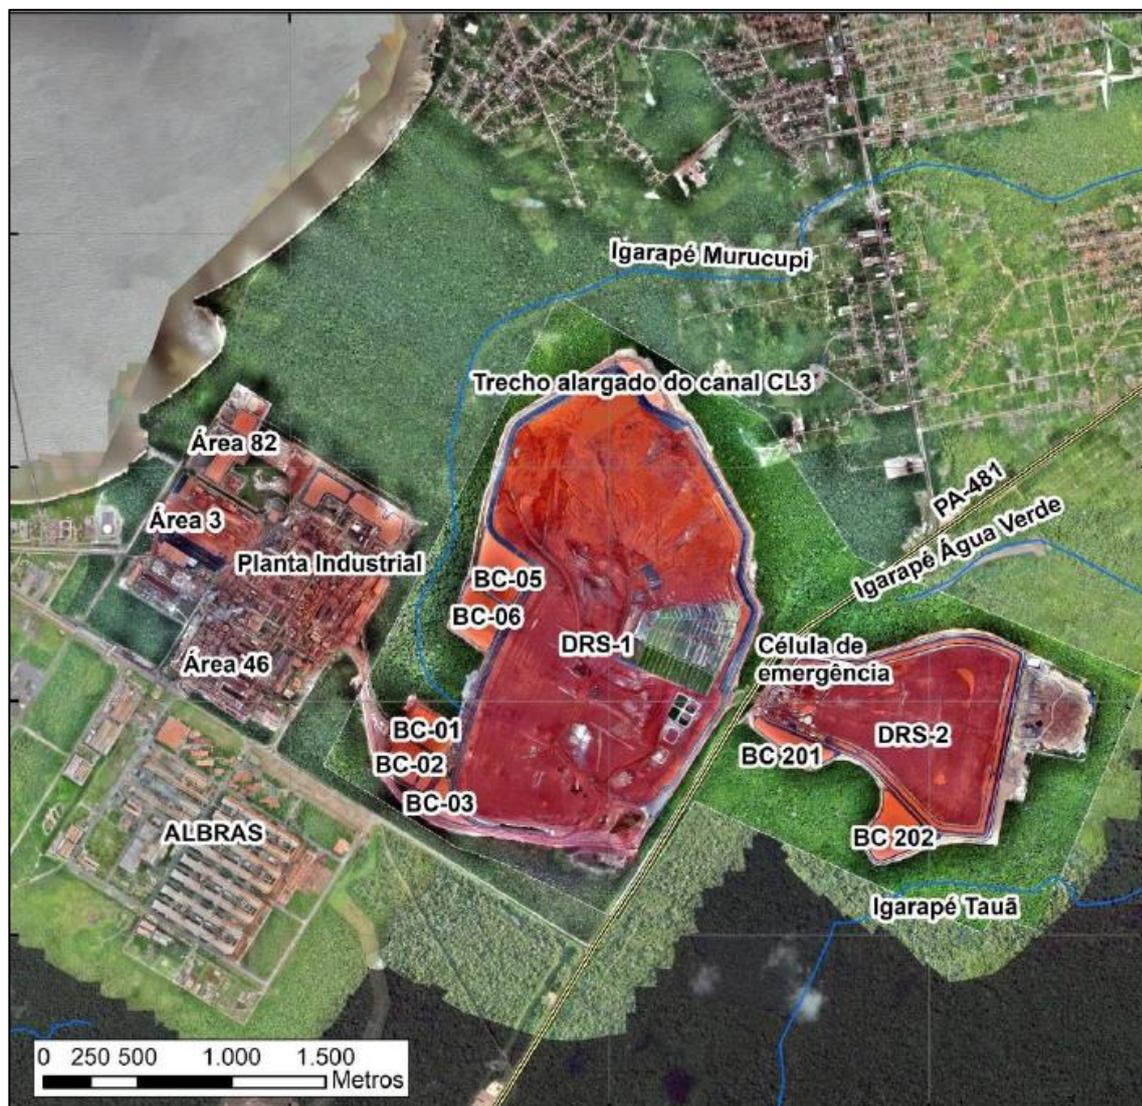
Com a base de dados consultados, não é possível indicar se o trecho do Igarapé Murucupi e outros pequenos cursos d'água próximos do DRS1, se caracterizam como perenes, intermitentes ou efêmeros, o que dificulta a aplicação literal dos conceitos envolvidos no código florestal do Brasil, lei federal nº 12.651 de 25 de maio de 2012. Entretanto, deve ser dada especial atenção à proteção do referido curso d'água, bem como de todos os outros igarapés que são observados nas proximidades dos depósitos de resíduos sólidos, independentemente de serem perenes, intermitentes ou efêmeros.

Figura 7.5 – Localização dos cursos d’água próximos dos depósitos de resíduos de acordo com o relatório de avaliação periódica dos resultados de monitoramento da instrumentação de dezembro/2021 (adaptado de PIMENTA DE ÁVILA, 2021)

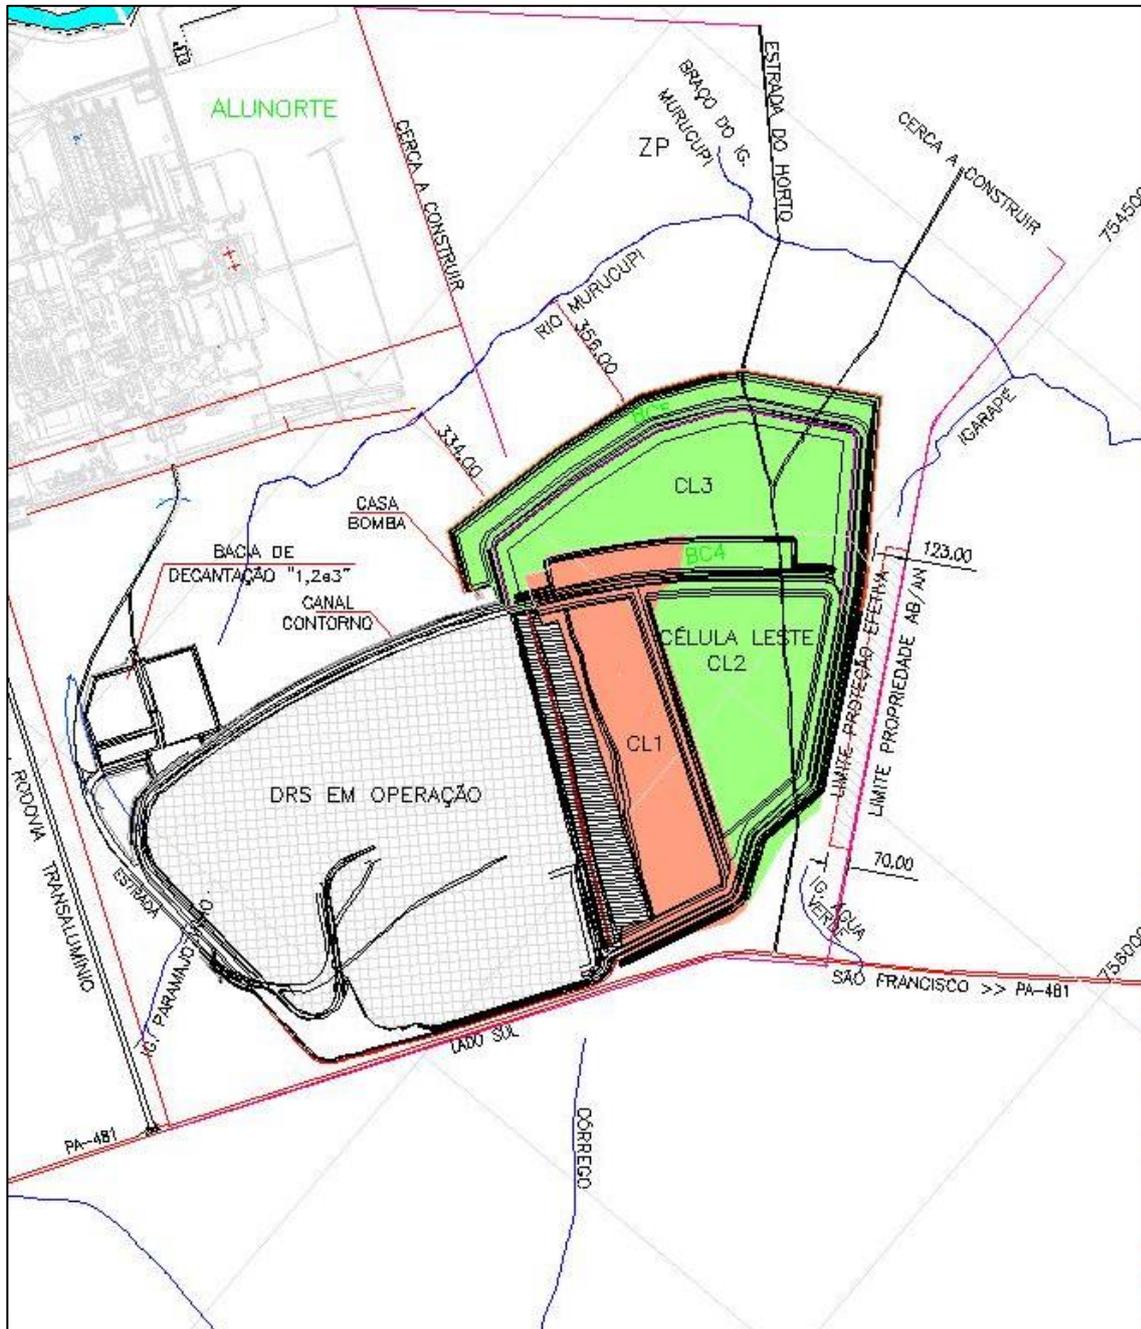
Ademais, foi identificada por meio do relatório de avaliação periódica dos resultados de monitoramento da instrumentação de dezembro/2021 (documento RT-3540-54-G-581), a localização do Igarapé Murucupi (Figura 7.5). O mesmo curso d'água também é identificado por meio da base hidrográfica ottocodificada da Agência Nacional de Águas (ANA ,2017). Foram identificados ainda os Igarapés Paramajozinho e Água Verde no desenho AN-661-DS-20697-00, elaborado pela PIMENTA DE AVILA em fevereiro/2010, conforme Figura 7.6.

Figura 7.6 – Localização dos cursos d’água próximos do Depósito DRS1 (doc. AN-661-DS-20697-00, PIMENTA DE ÁVILA, 2010)

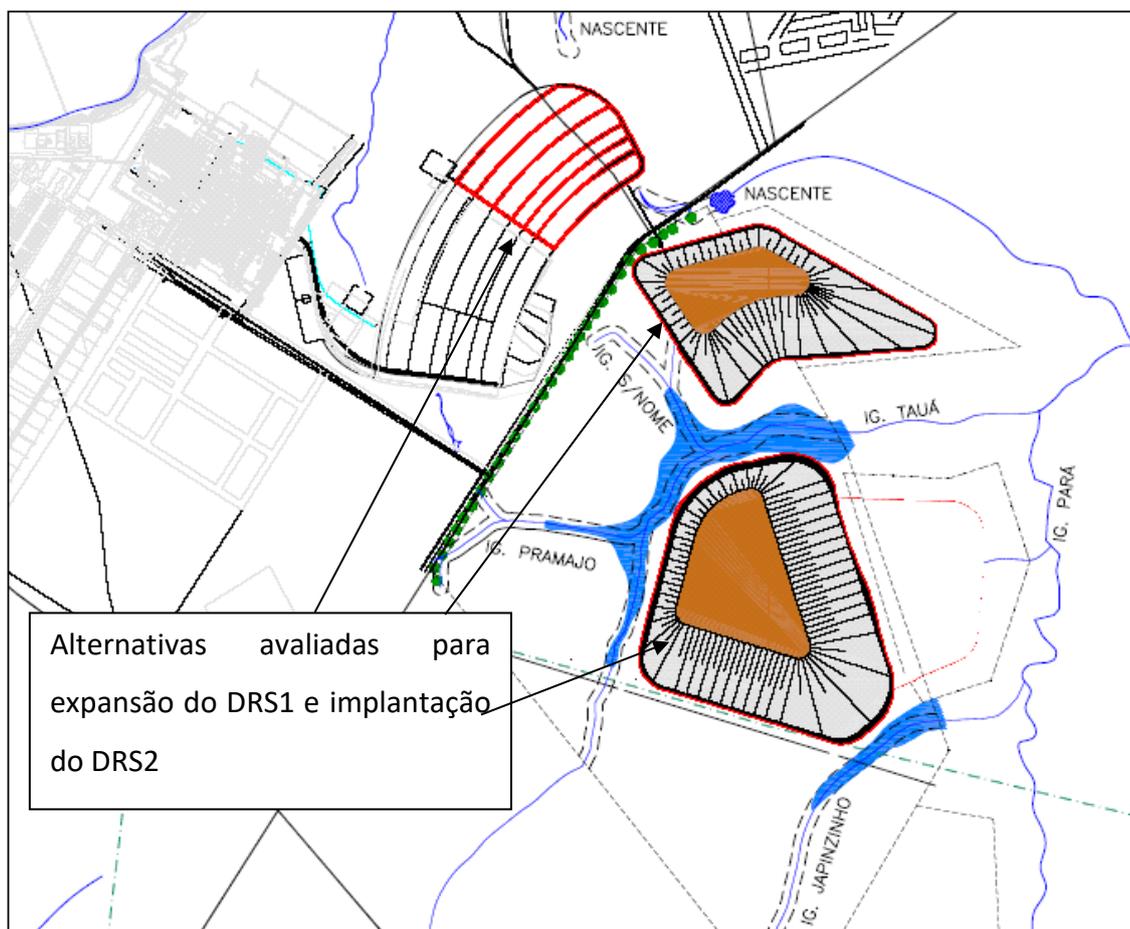
Figura 7.7 – Localização dos Igarapés Pramajó, Sem Nome, Tauá e Japinzinho (RT-3273/05-01-002)

Conforme estudo de alternativas, era de conhecimento que na área destinada a novos depósitos havia cursos d'água que seriam impactados quando da sua implantação. Por tal foi levado em consideração nas alternativas a largura de preservação em atendimento ao Inciso II do artigo 255 da Constituição do Estado do Pará e da Lei Federal nº 4.771 de 15 de setembro de 1965.
