FG-2201-NHB-A-BA-RT02-03

RELATÓRIO TÉCNICO DE AVALIAÇÃO DA COMPATIBILIDADE DA LOCALIZAÇÃO DO DRS2 COM O PROJETO

**AUDITORIA DE SEGURANÇA E
ESTABILIDADE DOS DEPÓSITOS DE
RESÍDUOS SÓLIDOS DRS1 E DRS2**

BARCARENA - PA

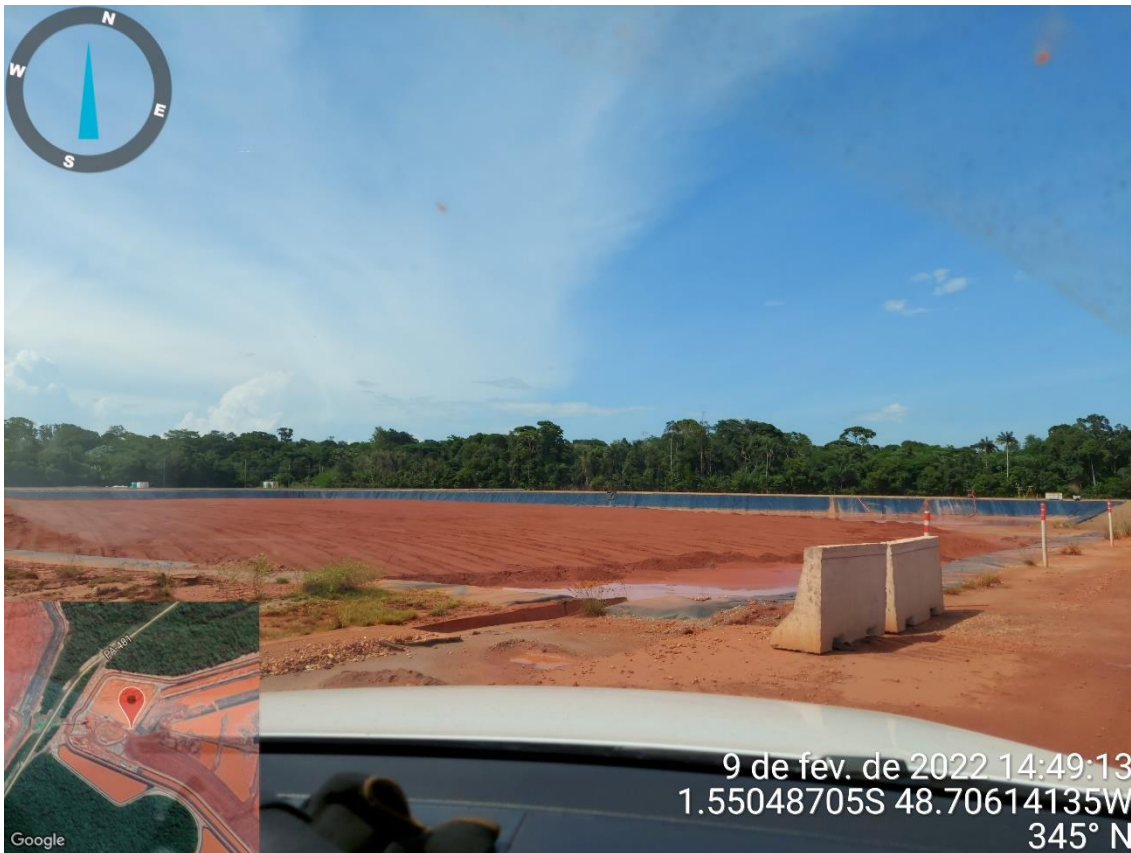
Figura 5.7 – Célula de Contingência

A Célula de Contingência foi projetada para receber resíduo em condições de umidade extremamente elevadas. Tendo em vista que elevada umidade impossibilitaria a sua disposição por meio de espalhamento com trator de esteiras. Foi prevista crista na El. 16,0 m e fundo com elevação variável em torno da EL. 11,0 m, área em planta de cerca de 48.500 m², taludes de montante com inclinação 1V:1,5H e volume de armazenamento de aproximadamente 199.483 m³ de resíduo “super úmido”. A Célula de Contingência é apresentada na Figura 5.7.

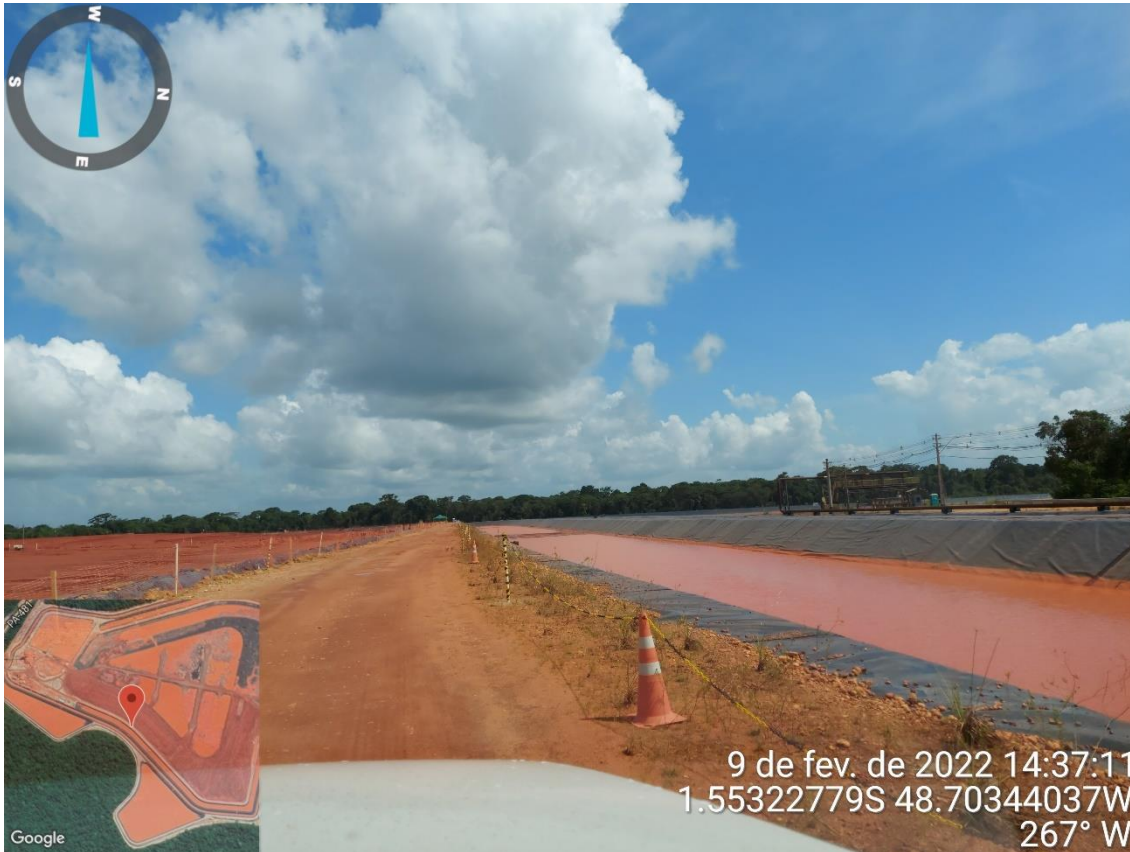
Figura 5.8 – Canal de contorno adjacente ao DRS2

O canal implantado adjacente ao reservatório de resíduos, denominado canal de contenção de sedimentos, apresenta cerca de 15m de largura da base, taludes com inclinação de 1V:1,5H, e fundo na elevação 11,0m (Figura 5.8). Tem como objetivo conter os sedimentos provenientes da drenagem da pilha, que porventura sejam carreados para o canal.

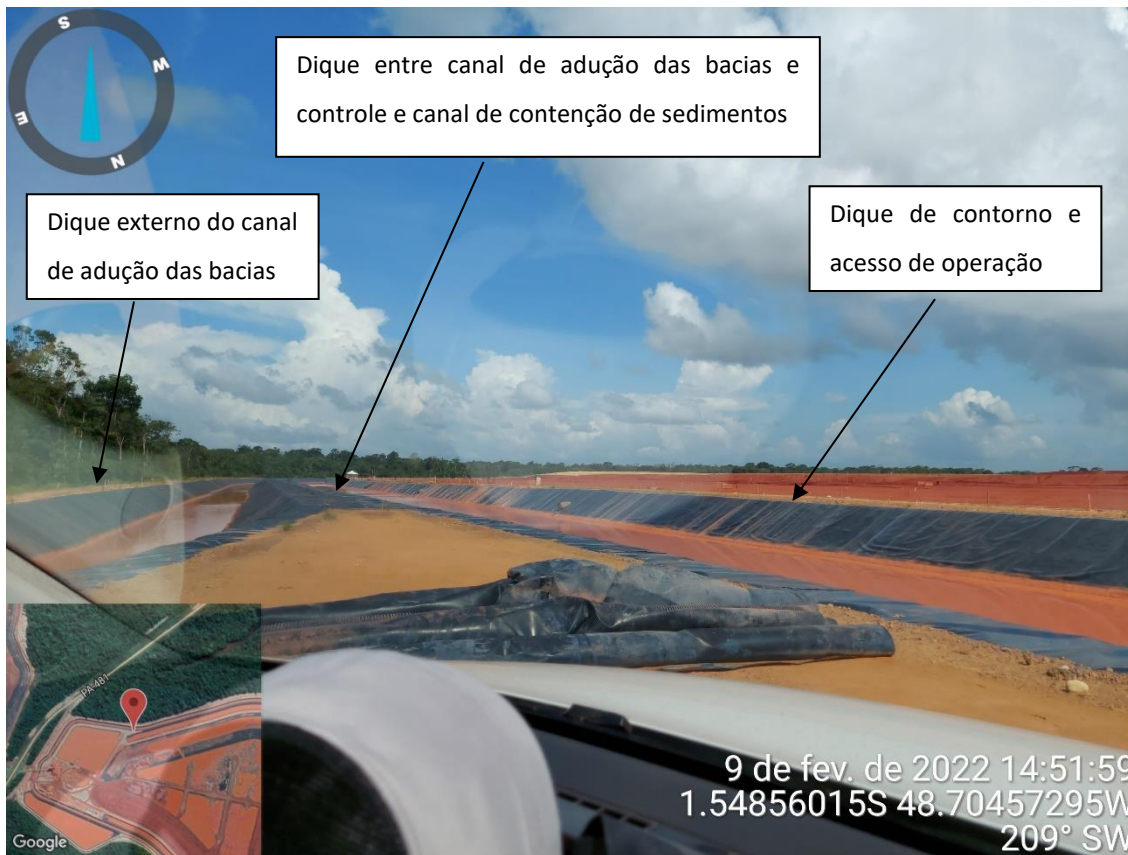
Figura 5.9 – Identificação do dique externo, dique entre canal de adução e canal de contenção de sedimentos e dique de contorno e acesso de operação.

O dique externo do canal de adução das bacias de controle possui crista na El. 15,5, com 7,8 m de largura e inclinação para dentro do canal. Taludes de montante e jusante com inclinação de 1V:1,5H. Apresenta revestimento de laterita na crista. A Figura 5.9 indica a localização de cada um dos diques supracitados.

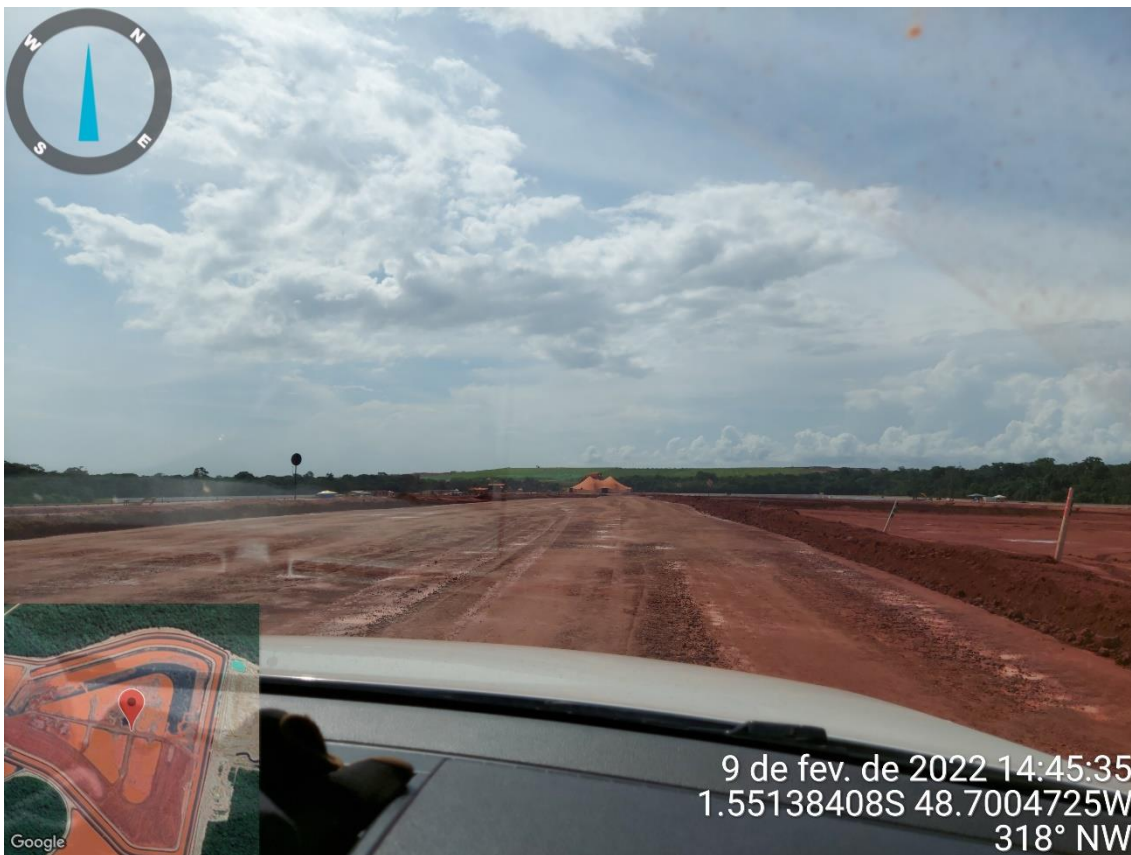
Figura 5.10 – Dique central e fingers – infraestrutura inicial do DRS2

O dique central possui cota de crista variável entre as EL. 16,0m e EL. 20,21 m, com 15,4 m de largura e extensão de cerca de 620,0 m. Os fingers possuem cota de crista variável entre as ELs. 15,7m e EL. 19,8 m, com 15,4 m de largura e extensão total de cerca de 647,0 m. O revestimento na crista do dique central e fingers ficou a cargo da ALUNORTE e não é apresentado no memorial descritivo (MD-3541-54-G-096).

Durante a visita técnica, foi possível identificar a conformação inicial do Dique central e fingers (infraestrutura inicial do DRS2), estando apresentada na Figura 5.10.

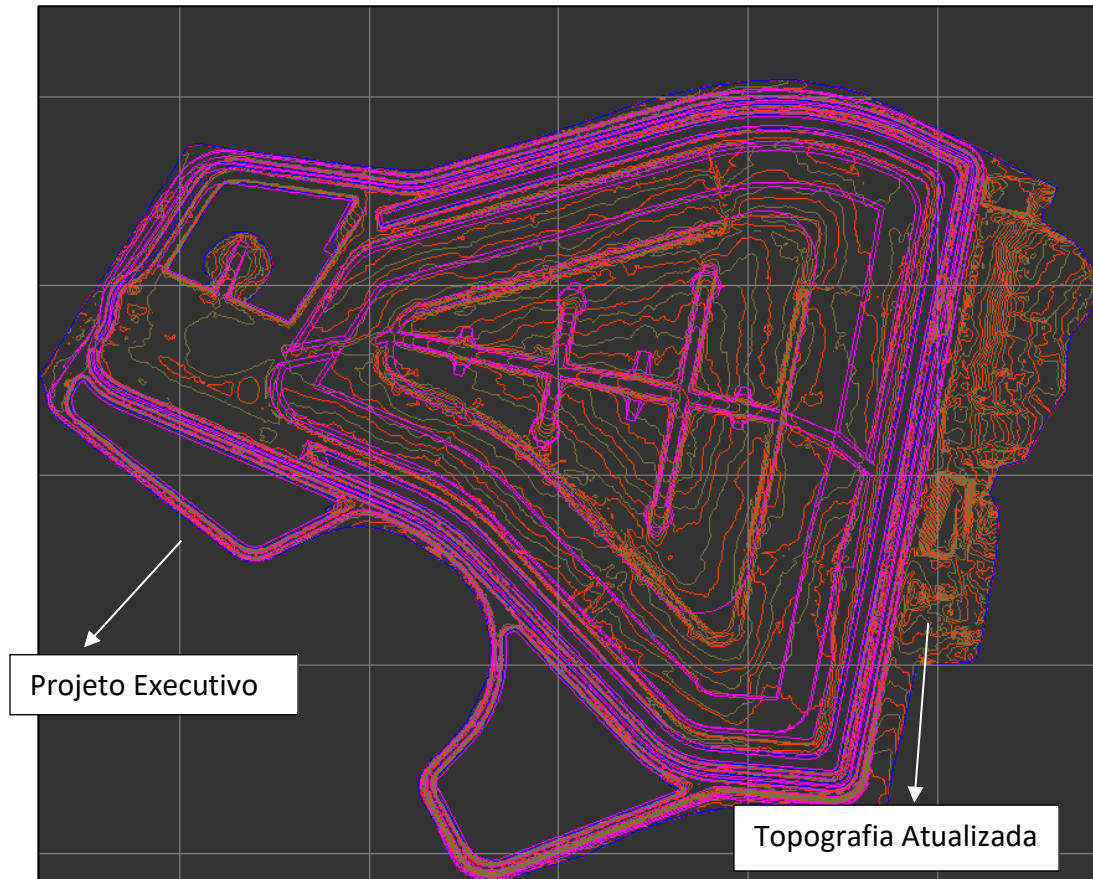
Figura 7.1 – Sobreposição do projeto executivo com a topografia atual

Para proceder com a avaliação da compatibilidade locacional, foram sobrepostos os desenhos do projeto executivo D1-3541-54-G-102-R01 e D1-3541-54-G-104-R04 com a topografia atualizada, D1-8600-54-L-2302-R00-(CURVAS DE NIVEL 0.50m), conforme Figura 7.1.

Não foram identificadas divergências ou desvios significativos do ponto de vista locacional na proposta inicial do projeto executivo com a topografia atual. É notada boa aderência entre o projeto e a situação real de campo.

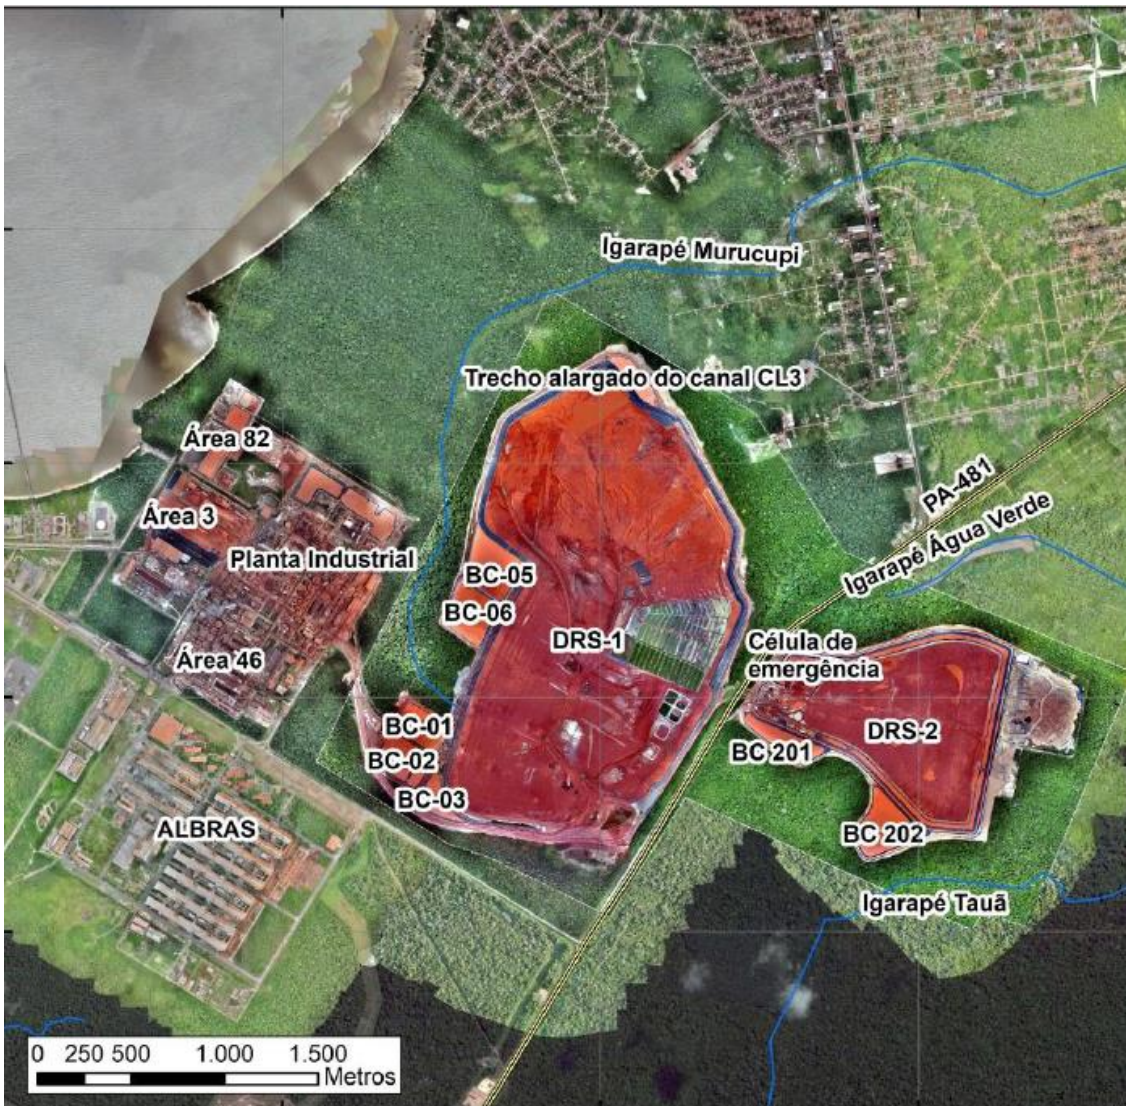
Figura 7.4 – Localização dos cursos d’água próximos dos depósitos de resíduos de acordo com o relatório de avaliação periódica dos resultados de monitoramento da instrumentação de dezembro/2021 (adaptado de PIMENTA DE ÁVILA, 2021)

Ademais, foi identificada por meio do relatório de avaliação periódica dos resultados de monitoramento da instrumentação de dezembro/2021 (RT-3540-54-G-581), a localização do Igarapé Água Verde e Igarapé Tauã (Figura 7.4). Nota-se que a localização dos cursos d’água em relação ao DRS2 reafirma o que foi identificado pelos desenhos do projeto apresentados acima.
