RELATÓRIO TÉCNICO DE AVALIAÇÃO DA DENSIDADE DE DRENAGEM DO DRS2

**AUDITORIA DE SEGURANÇA E
ESTABILIDADE DOS DEPÓSITOS DE
RESÍDUOS SÓLIDOS DRS1 E DRS2**

BARCARENA – PA

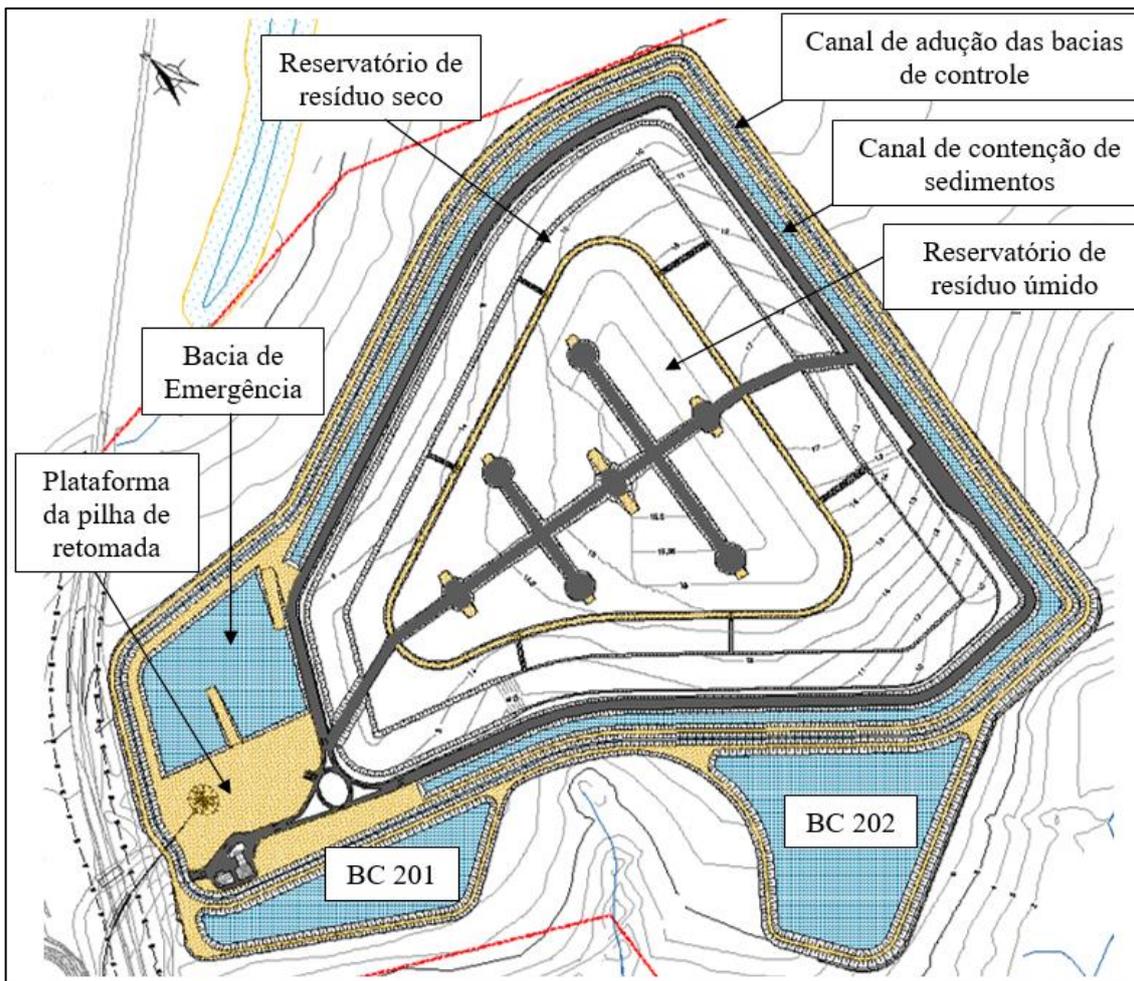
Figura 5.1 – Layout da fase 1 do DRS2 (MD-3541-54-G-096)

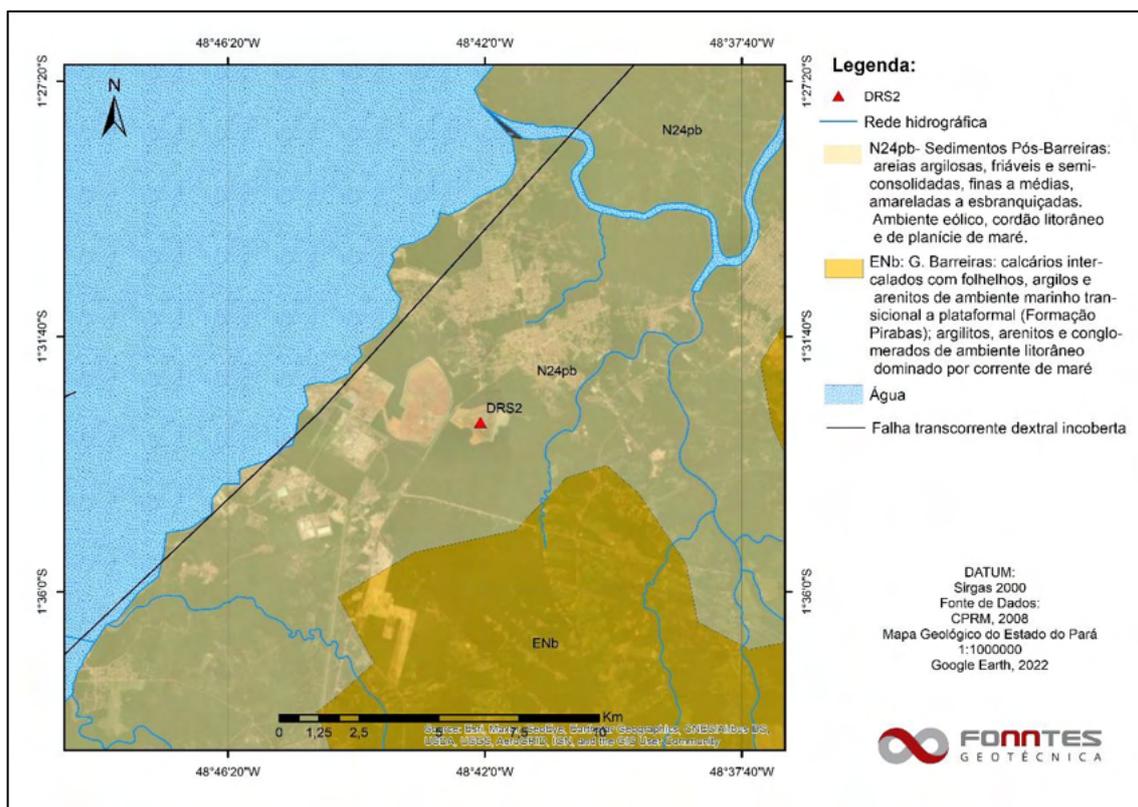
Figura 5.5 – Mapa geológico regional da estrutura DRS2

O relatório “As Is” RT-3540-54-G-1014 desenvolvido pela Pimenta de Ávila, apresenta as estruturas DRS1 e DRS2 inseridas sobre domínios da Formação/Grupo Barreiras. Levando em consideração o caráter regional do estudo, é natural que haja diferenças

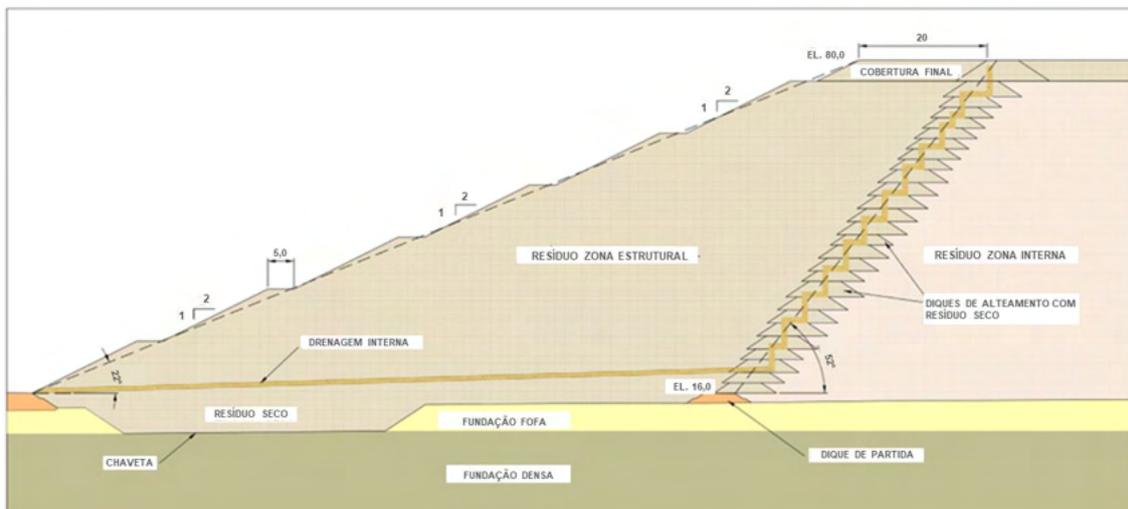
Figura 5.6 – Seção transversal típica do DRS2 (Fonte: RT-469137-54-G-0002)

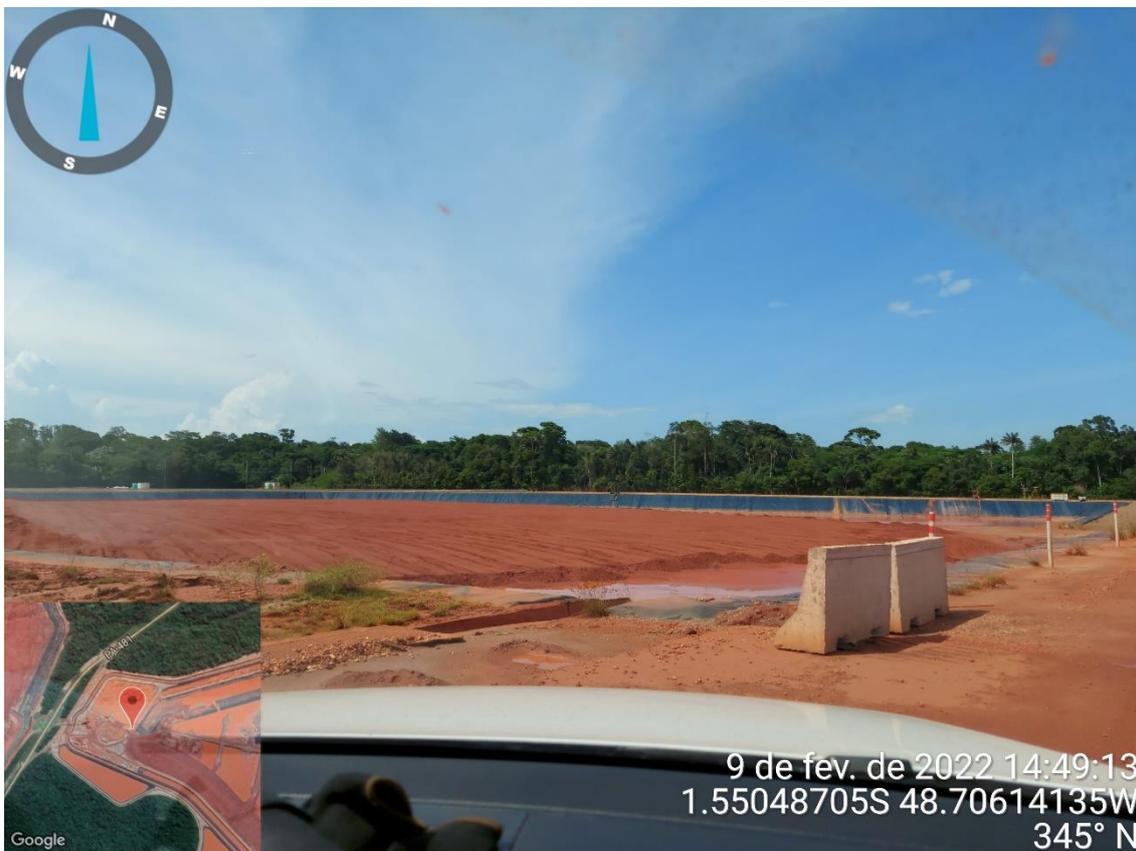
Figura 5.7 – Célula de Contingência

A Célula de Contingência foi projetada para receber resíduo em condições de umidade extremamente elevadas. Tendo em vista que elevada umidade impossibilitaria a sua disposição por meio de espalhamento com trator de esteiras. Foi prevista crista na El. 16,0 m e fundo com elevação variável em torno da EL. 11,0 m, área em planta de cerca de 48.500 m², taludes de montante com inclinação 1V:1,5H e volume de armazenamento de aproximadamente 199.483 m³ de resíduo “super úmido”. A Célula de Contingência é apresentada na Figura 5.7.

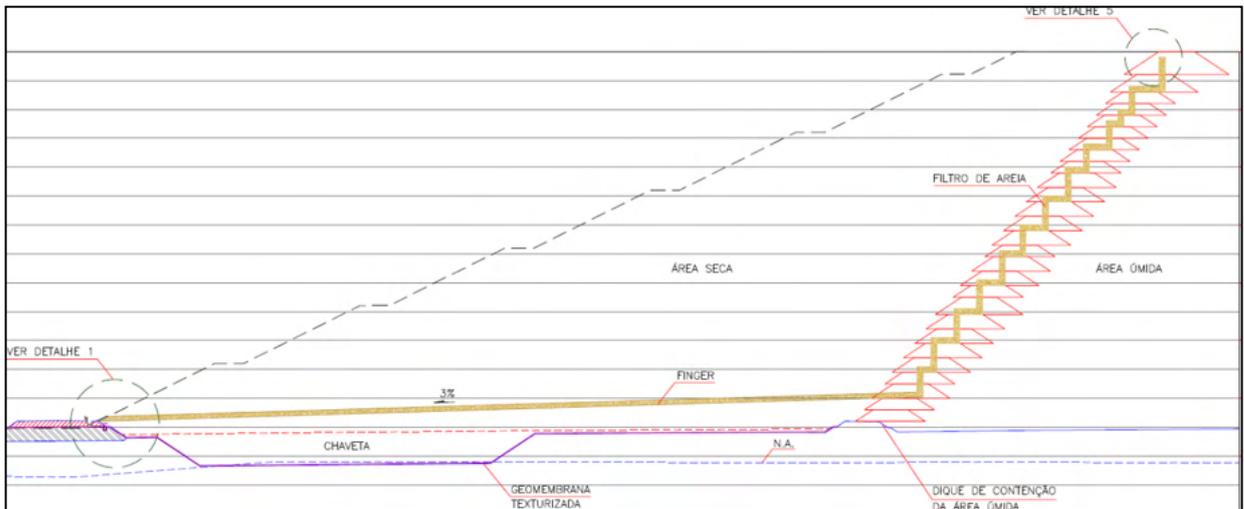
Figura 5.8 – Seção Típica – Drenagem interna da pilha (documento D1-3541-54-G-163)

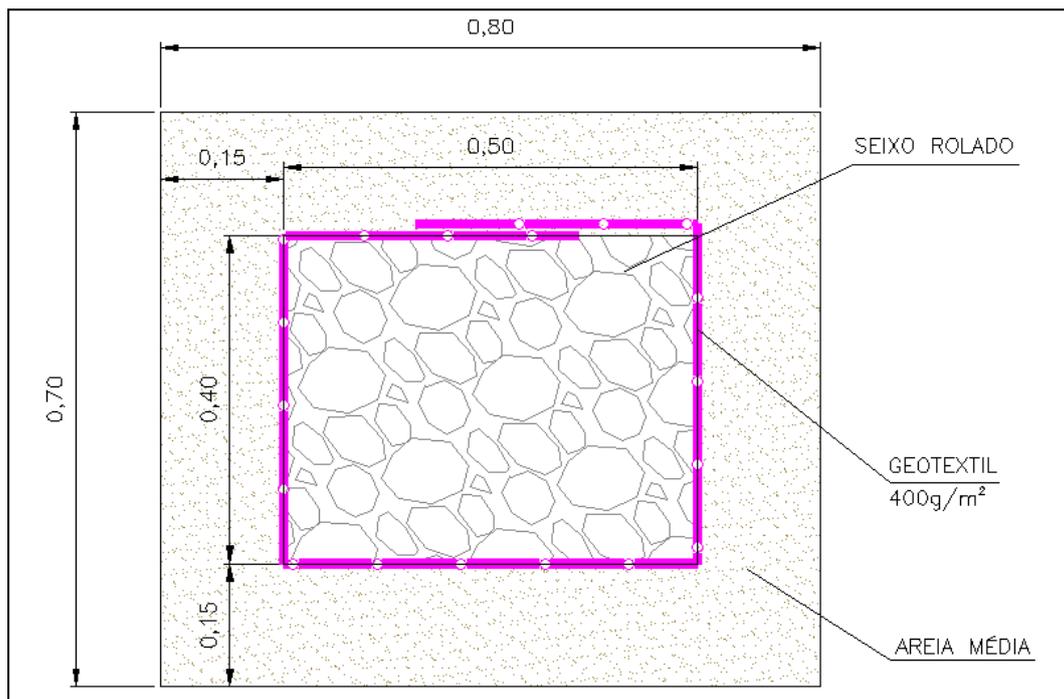
Figura 5.9 – Detalhe Típico – Drenos (D1-3541-54-G-163)

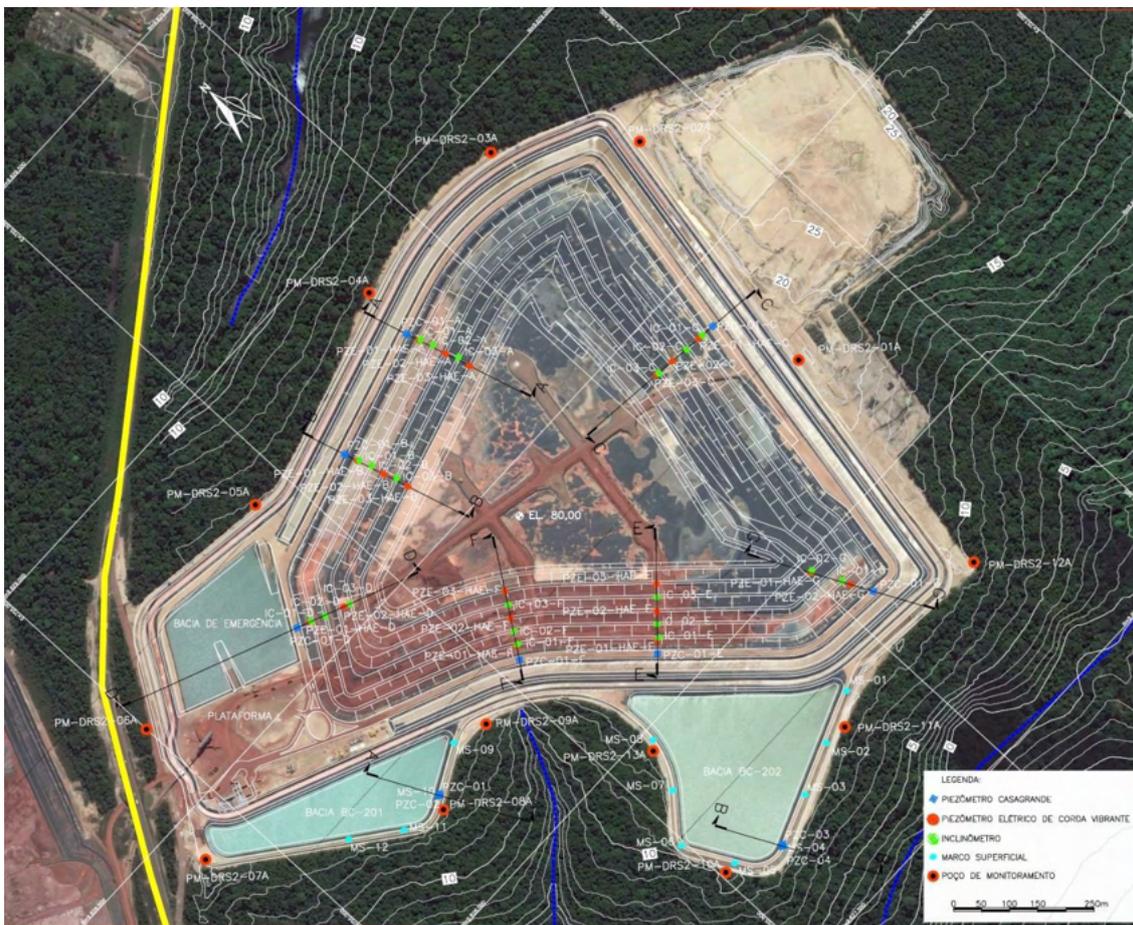
Figura 7.1 – Localização em planta dos instrumentos de monitoramento do dique do DRS1 (RT-3541-54-G-485, PIMENTA DE AVILA, 2022)

Para a avaliação da instrumentação do Depósito DRS2, foram adotados como referência os gráficos gerados pela PIMENTA DE AVILA no Relatório Técnico de Avaliação Periódica dos Resultados de Monitoramento da Instrumentação referente ao período de outubro a dezembro/2021, doc. RT-3541-54-G-485. As análises dos instrumentos foram divididas em 07 seções (Seção A Seção G), conforme indicadas na Figura 7.1.

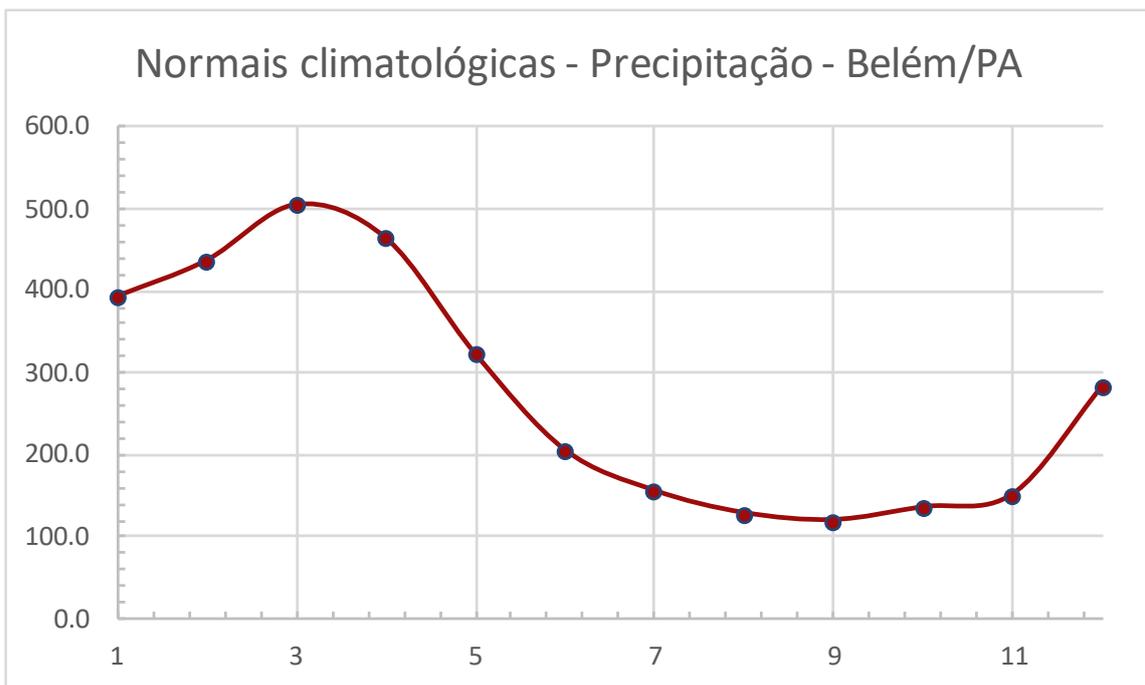
Figura 7.2 – Normais climatológicas – precipitação – Belém/PA (INMET, 2020)

pluviométrico local, são apresentados os dados da normal climatológica para Belém conforme INMET (1991-2020). Nota-se que o mês mais chuvoso é março com a precipitação média mensal de 506 mm e o menos chuvoso é setembro com a precipitação de 120 mm.

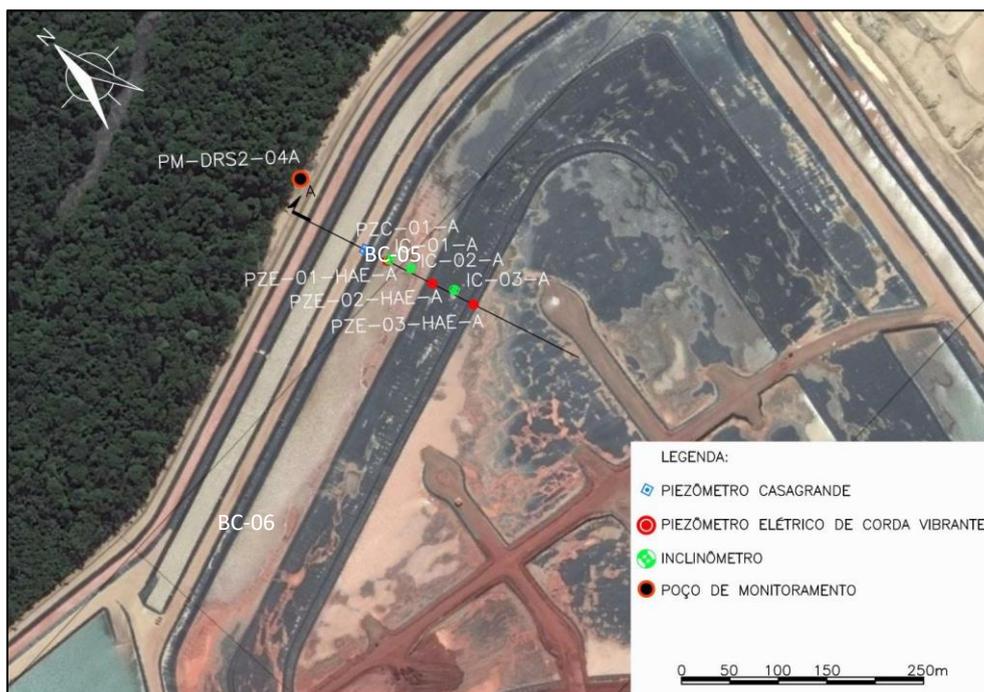
Figura 7.3 – Locação em planta da instrumentação instalada na Seção A (PIMENTA DE AVILA, 2021)

A Figura 7.3 apresenta a locação em planta dos instrumentos próximos à Seção A. A Figura 7.4 apresenta a Seção A com a indicação das leituras máximas históricas e leituras máximas e mínimas no período (outubro a dezembro/2021). Já a Figura 7.5 apresenta o gráfico com o histórico das leituras dos instrumentos da Seção A.

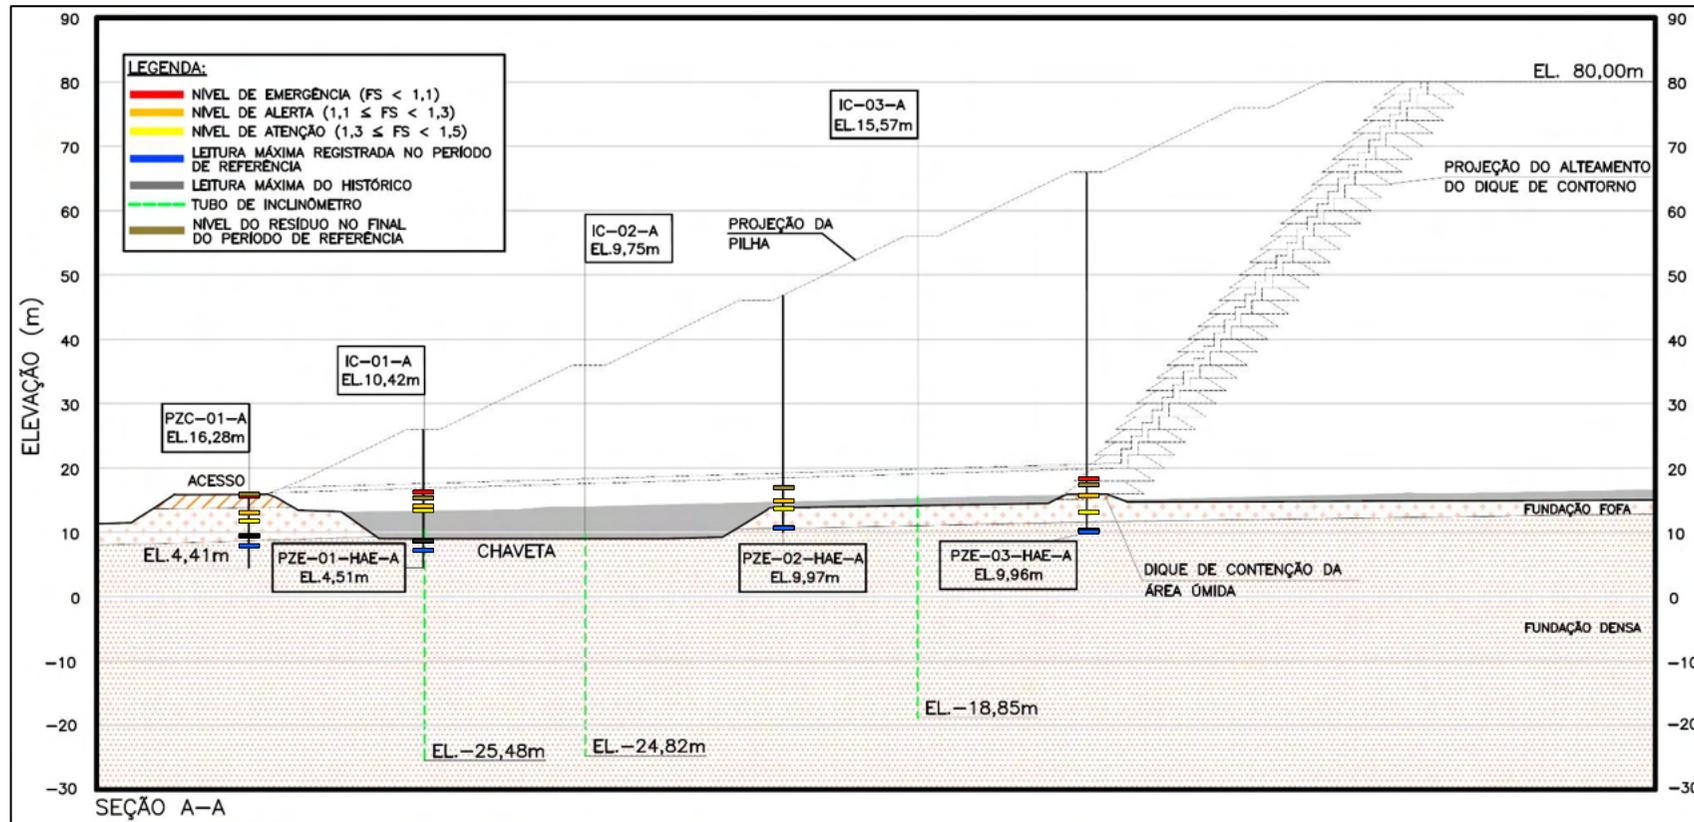
Figura 7.4 – Seção A com indicação das leituras dos instrumentos (PIMENTA DE AVILA, 2022)

Como se pode observar na Figura 7.4, os piezômetros PZC-01-A e PZE-01-HAE-A, instalados próximos à borda da pilha apresentaram oscilações em suas leituras em função das precipitações. Tal comportamento também foi observado no poço de monitoramento PM-DRS2-04A, instalado a jusante do DRS2, na Seção A.

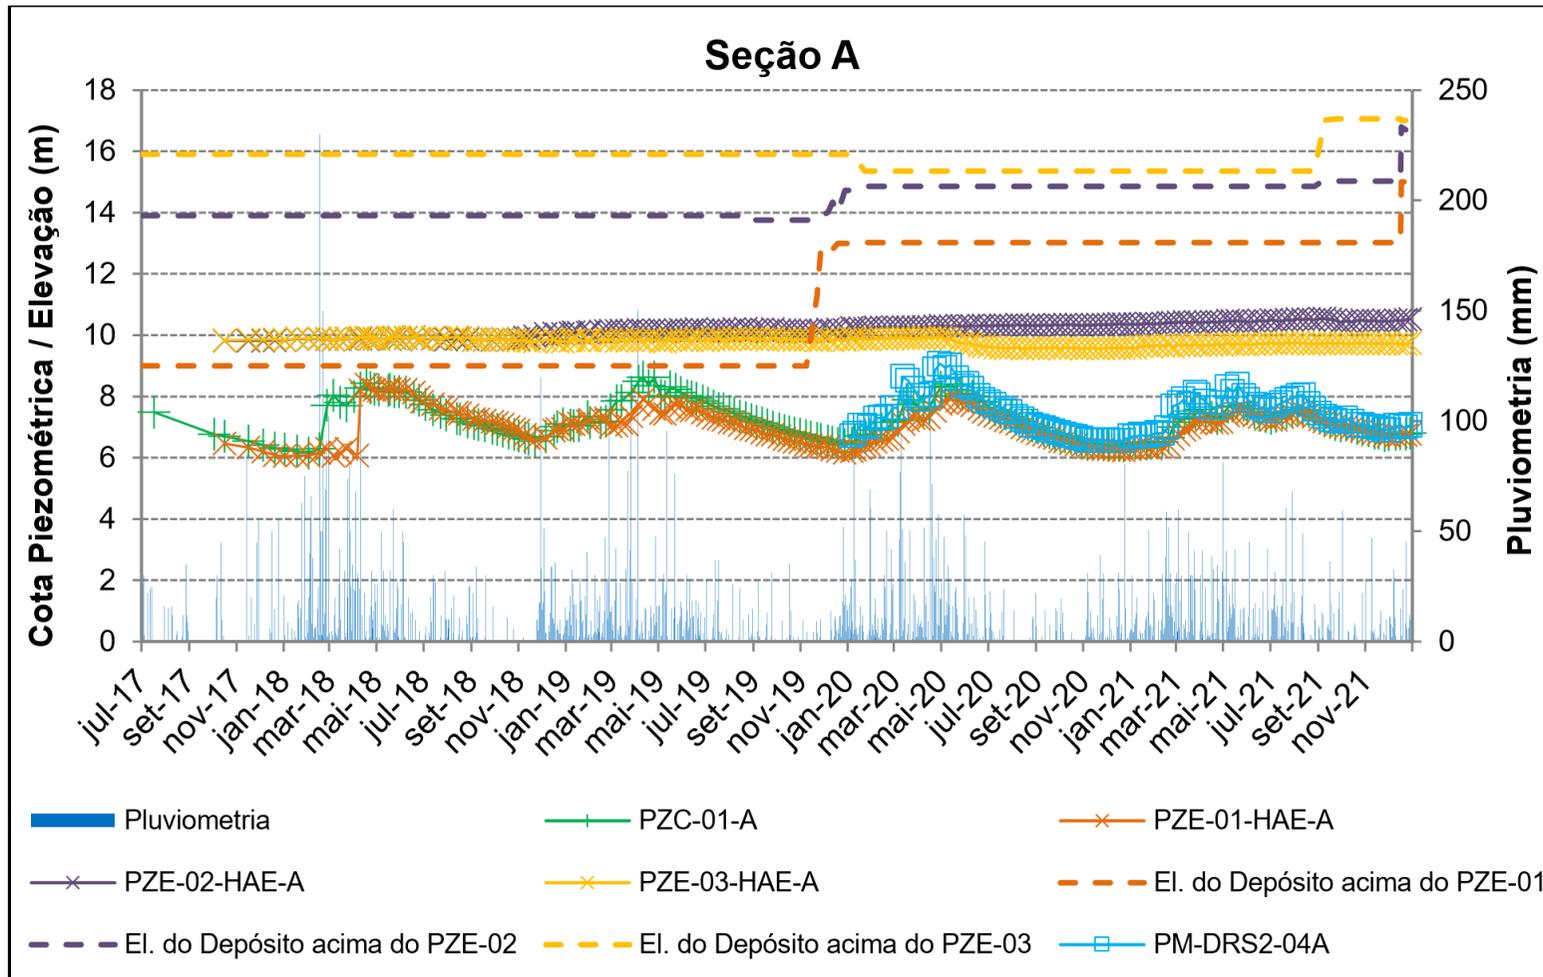
Figura 7.5 – Gráfico com o histórico de leituras da Seção A (PIMENTA DE AVILA, 2022)

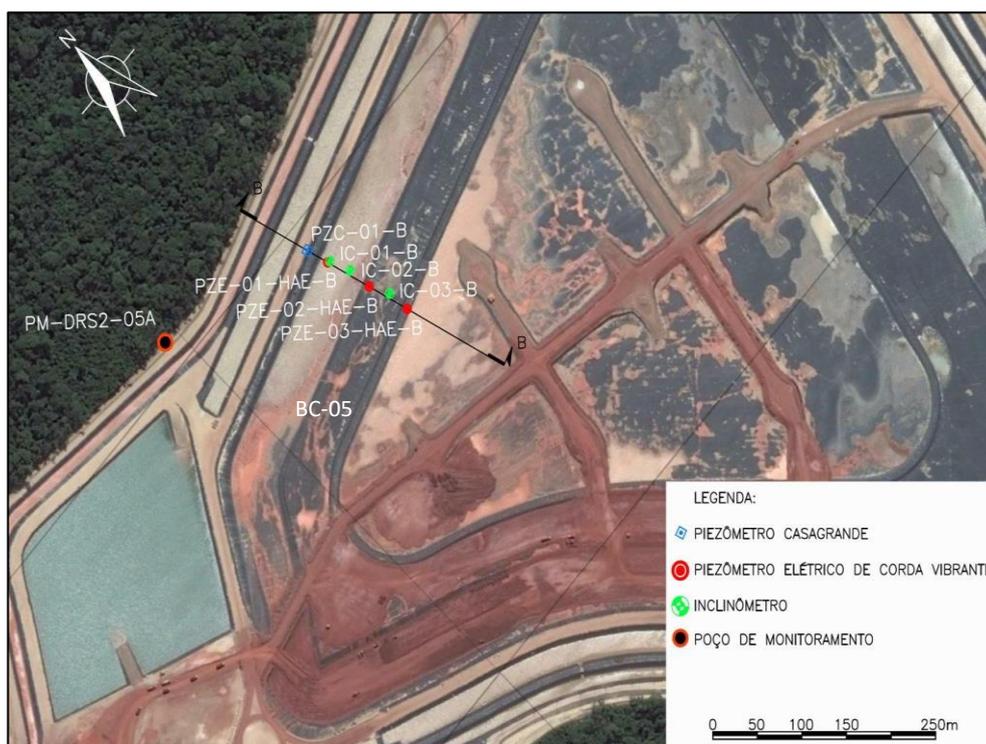
Figura 7.6 – Locação em planta da instrumentação instalada na Seção B (PIMENTA DE AVILA, 2022)

A Figura 7.6 apresenta a locação em planta dos instrumentos próximos à Seção B. A Figura 7.7 apresenta a Seção B com a indicação das leituras máximas históricas e leituras máximas e mínimas no período (outubro a dezembro/2021). Já a Figura 7.8 apresenta o gráfico com o histórico das leituras dos instrumentos da Seção B.

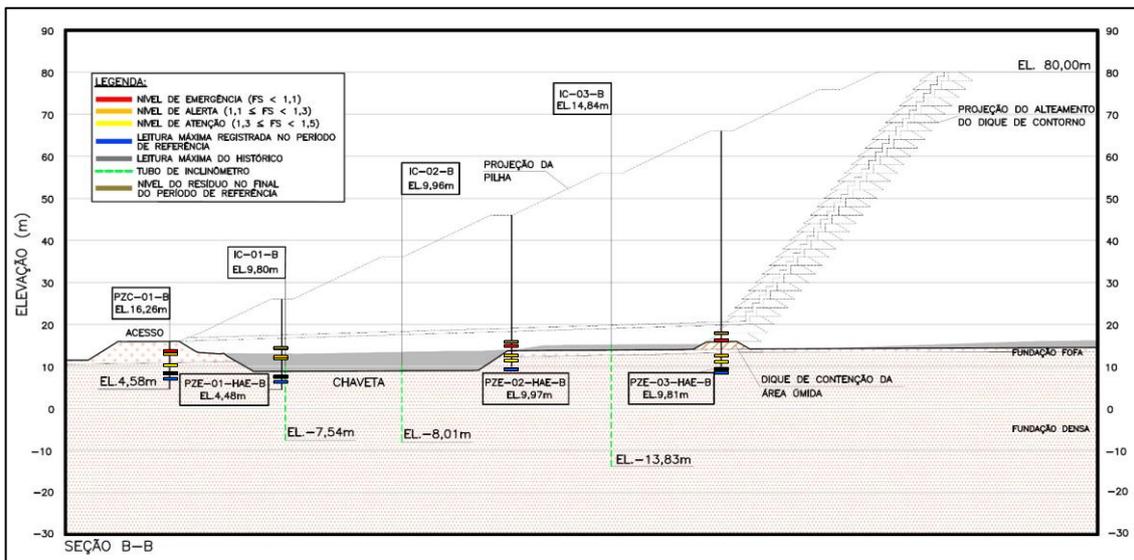
Figura 7.7 – Seção B com indicação das leituras dos instrumentos (PIMENTA DE AVILA, 2022)

03-HAE-B apresentou leituras negativas. Isso pode ser justificado pela posição da cota de fundo dos piezômetros PZE-02-HAE-B e PZE-03-HAE-B (El. 9,97 m e El. 9,81 m, respectivamente) que se encontram acima dos níveis d'água máximos registrados pelos demais instrumentos da Seção B.

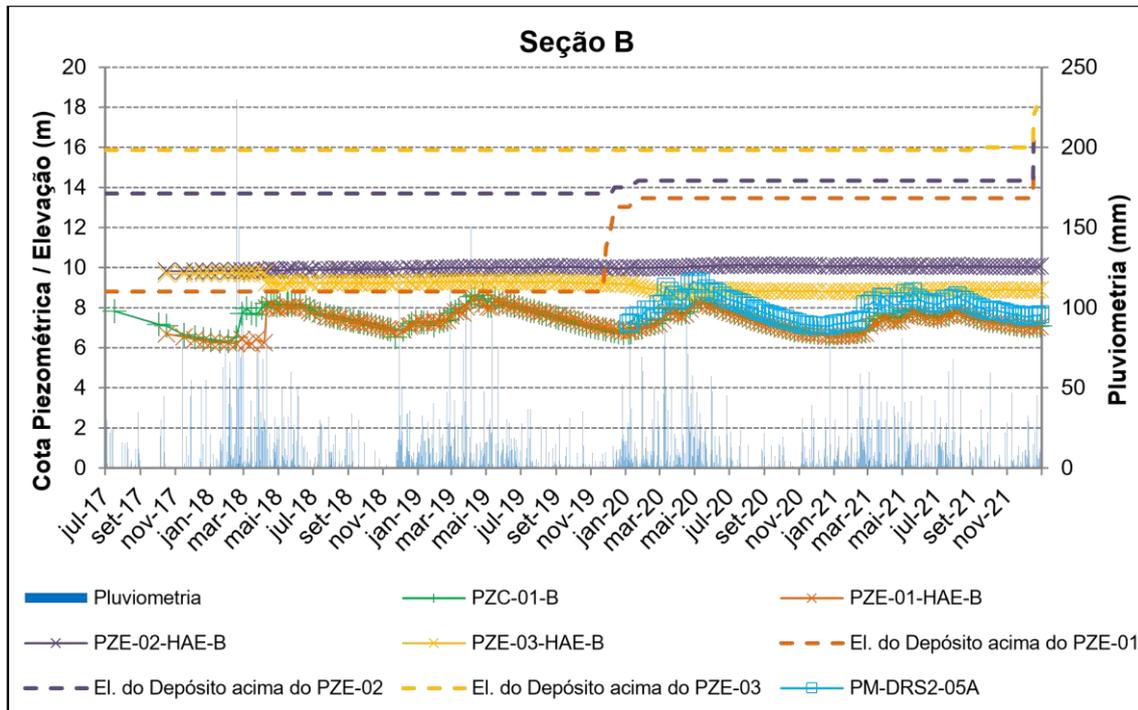
Figura 7.8 – Gráfico com o histórico de leituras da Seção B (PIMENTA DE AVILA, 2022)

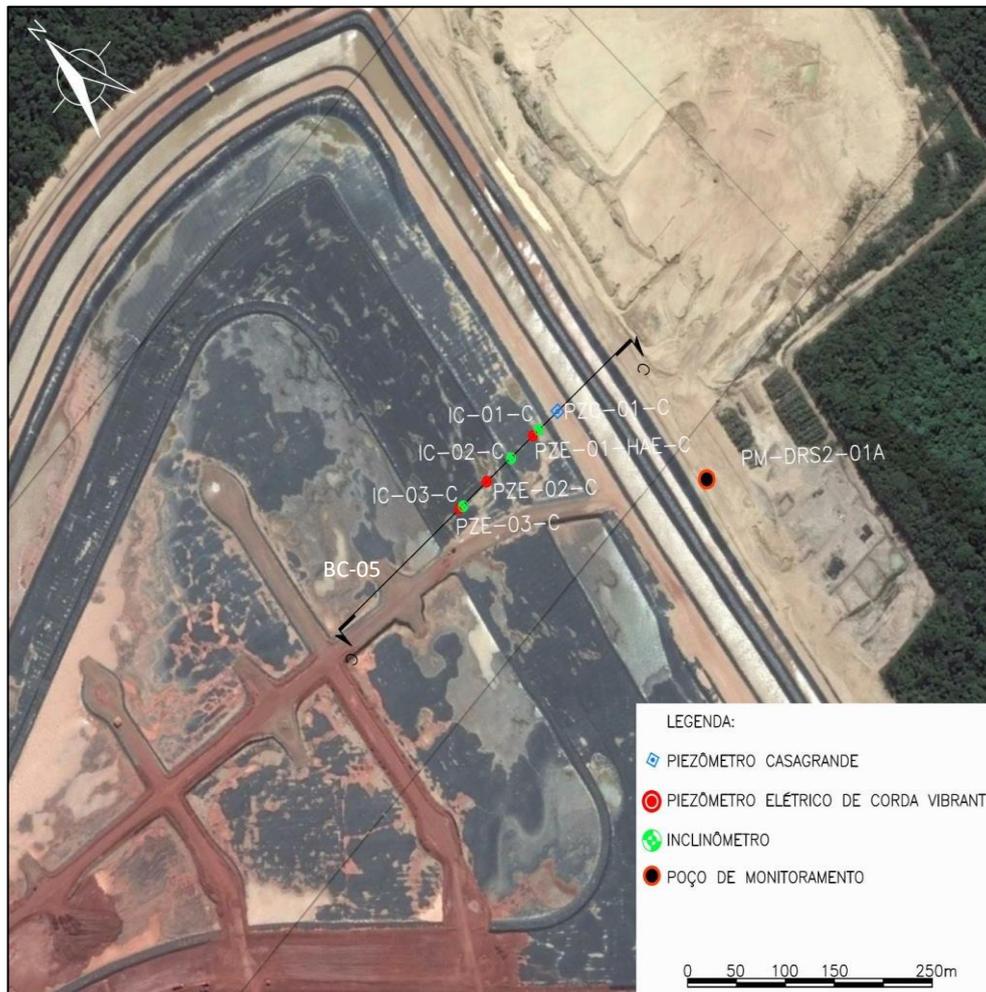
Figura 7.9 – Localização em planta da instrumentação instalada na Seção C (PIMENTA DE AVILA, 2022)

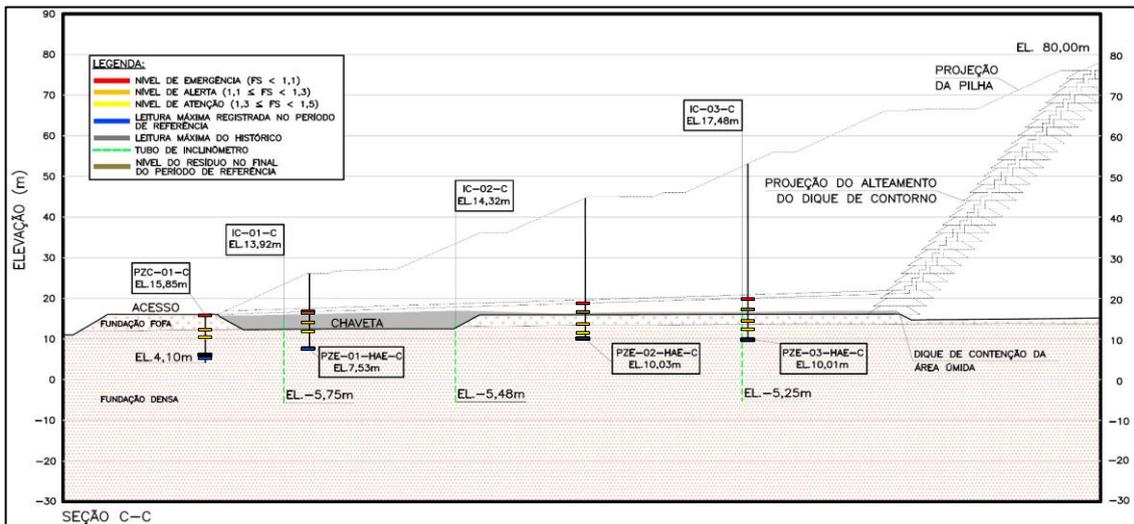
Figura 7.10 – Seção C com indicação das leituras dos instrumentos (PIMENTA DE AVILA, 2022)

02-HAE-C e PZE-03-HAE-C (El. 7,53 m, El. 10,03 m e El. 10,01 m, respectivamente) que se encontram acima do nível d'água máximo registrado pelo PZC-01-C, na El. 6,57 m.

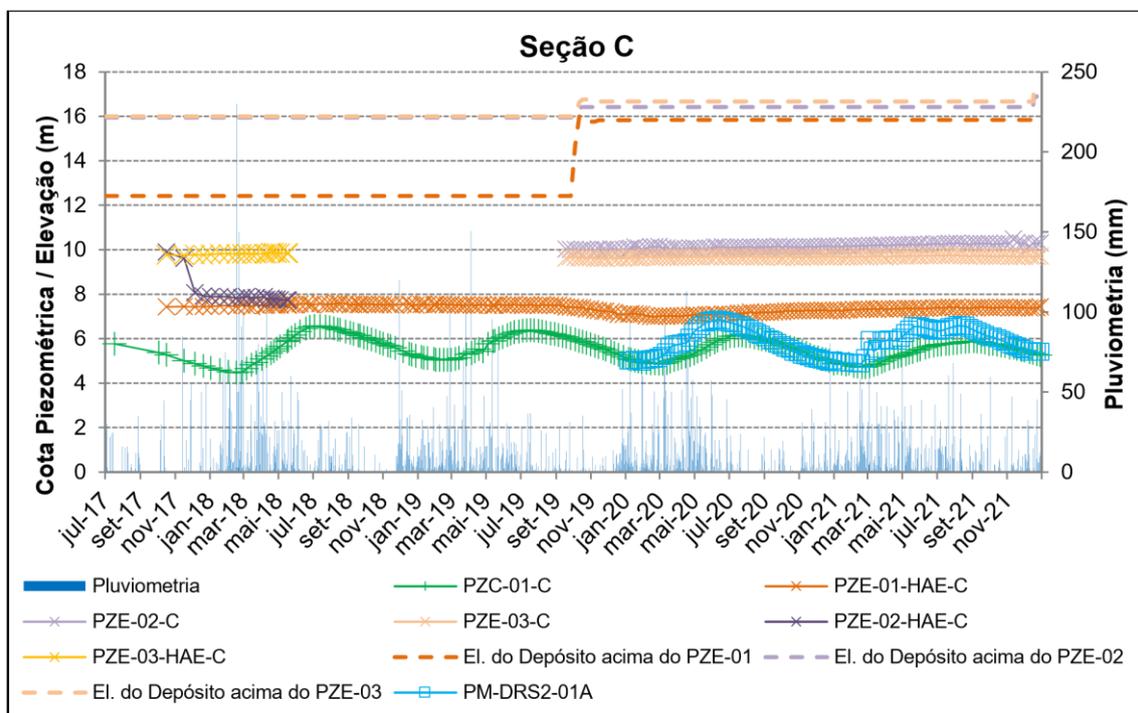
Figura 7.11 – Gráfico com o histórico de leituras da Seção A (PIMENTA DE AVILA, 2022)

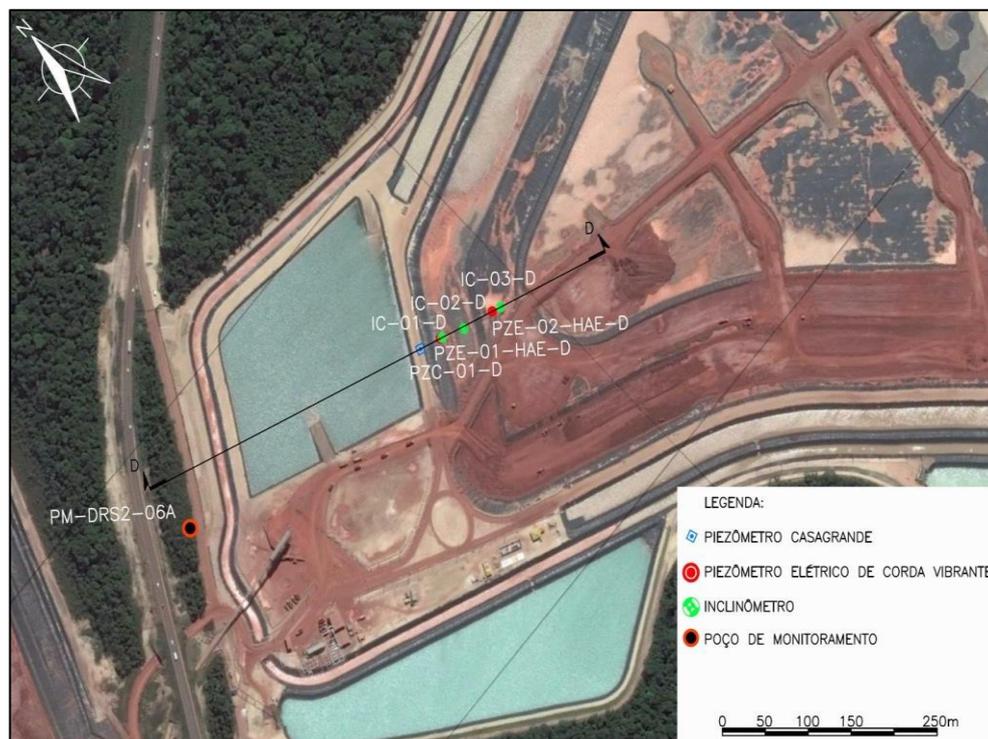
Figura 7.12 – Localização em planta da instrumentação instalada na Seção D (PIMENTA DE AVILA, 2022)

A Figura 7.12 apresenta a localização em planta dos instrumentos próximos à Seção D. A Figura 7.13 apresenta a Seção D com a indicação das leituras máximas históricas e leituras máximas e mínimas no período (outubro a dezembro/2021). Já a Figura 7.14 apresenta o gráfico com o histórico das leituras dos instrumentos da Seção D.

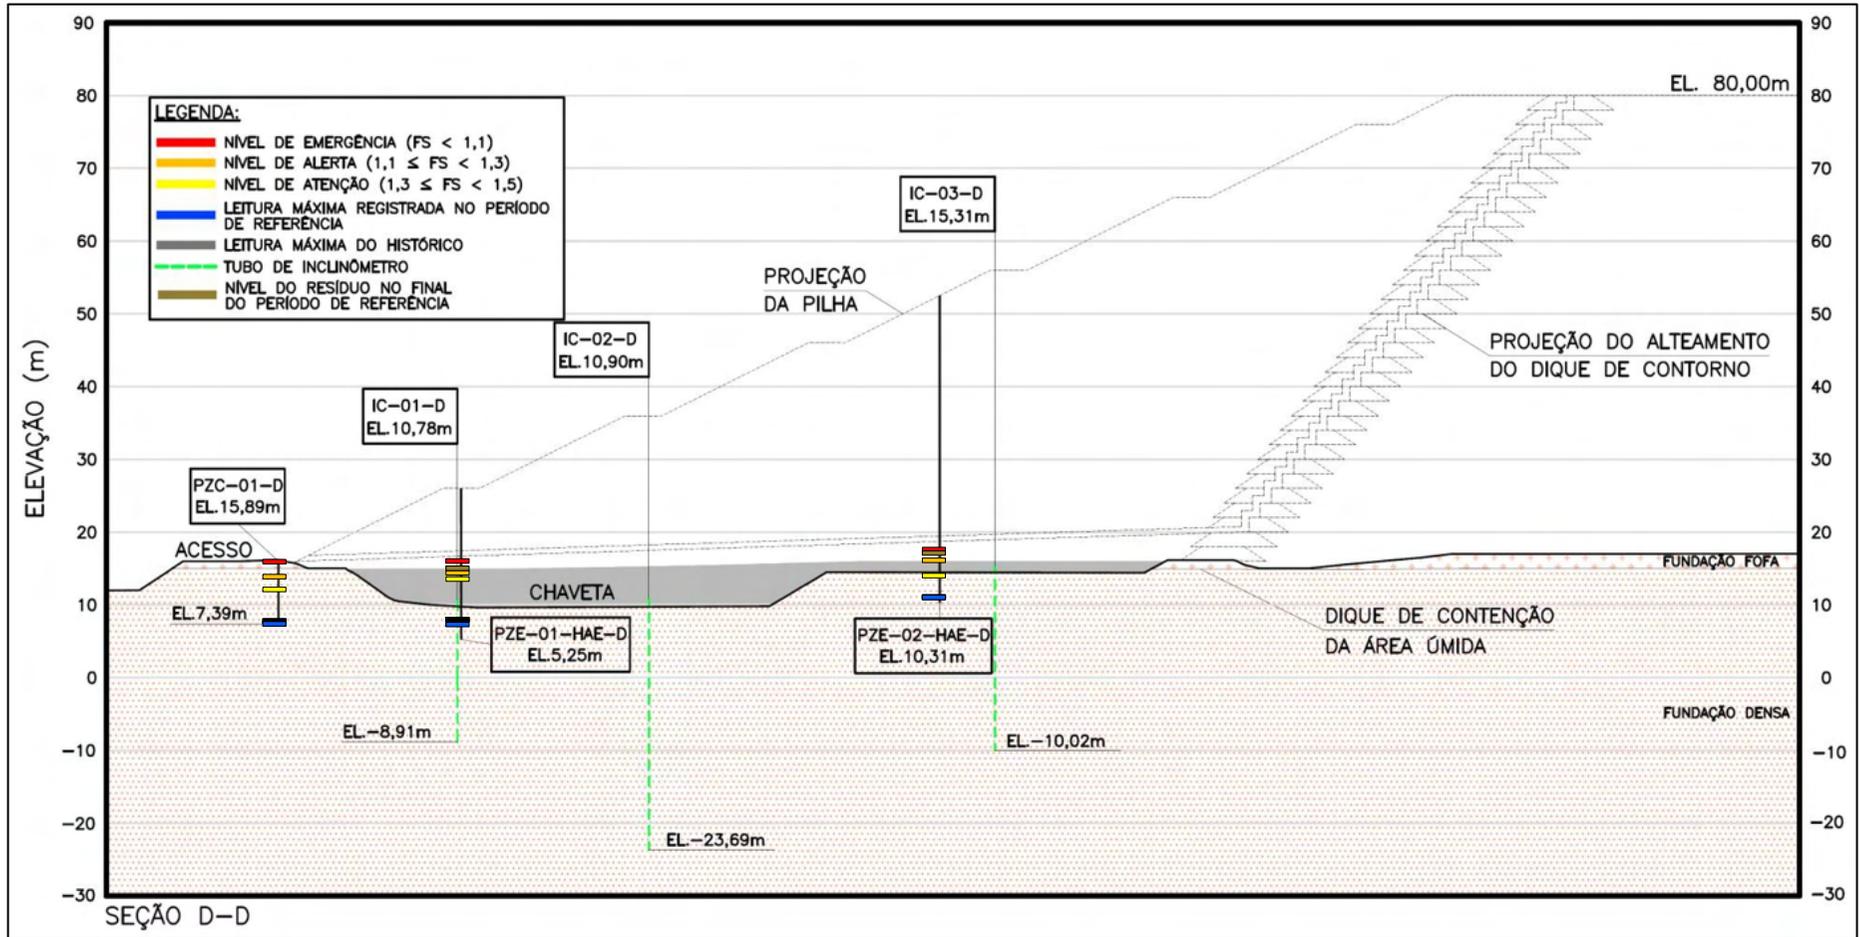
Figura 7.13 – Seção D com indicação das leituras dos instrumentos (PIMENTA DE AVILA, 2022)

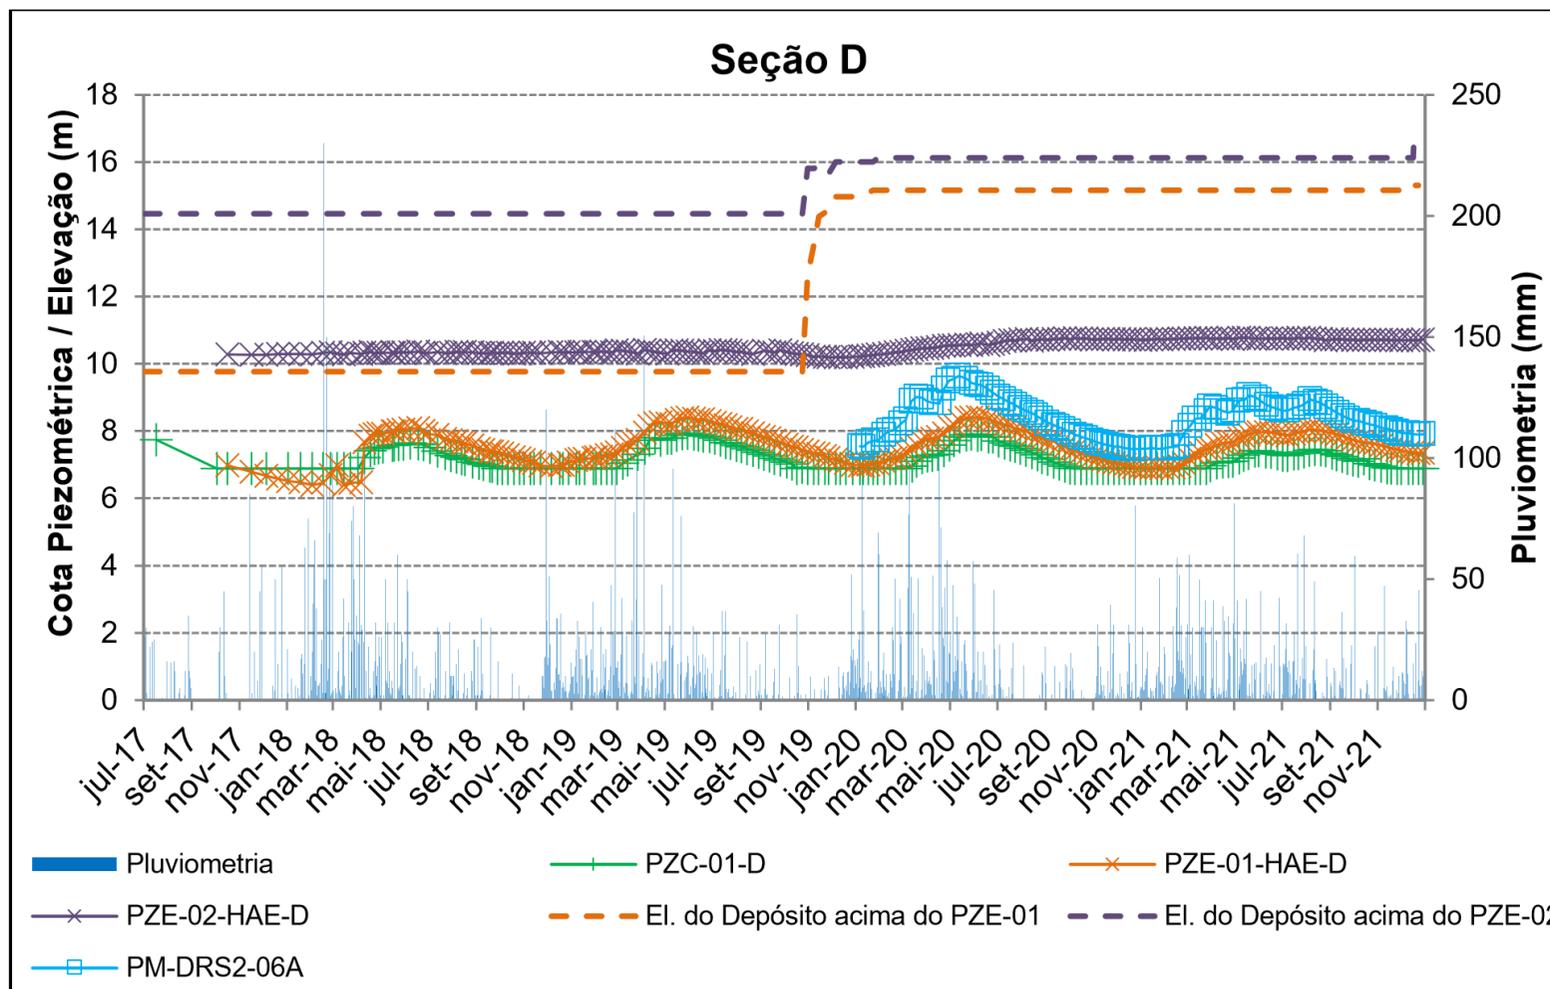
Figura 7.14 – Gráfico com o histórico de leituras da Seção D (PIMENTA DE AVILA, 2022)

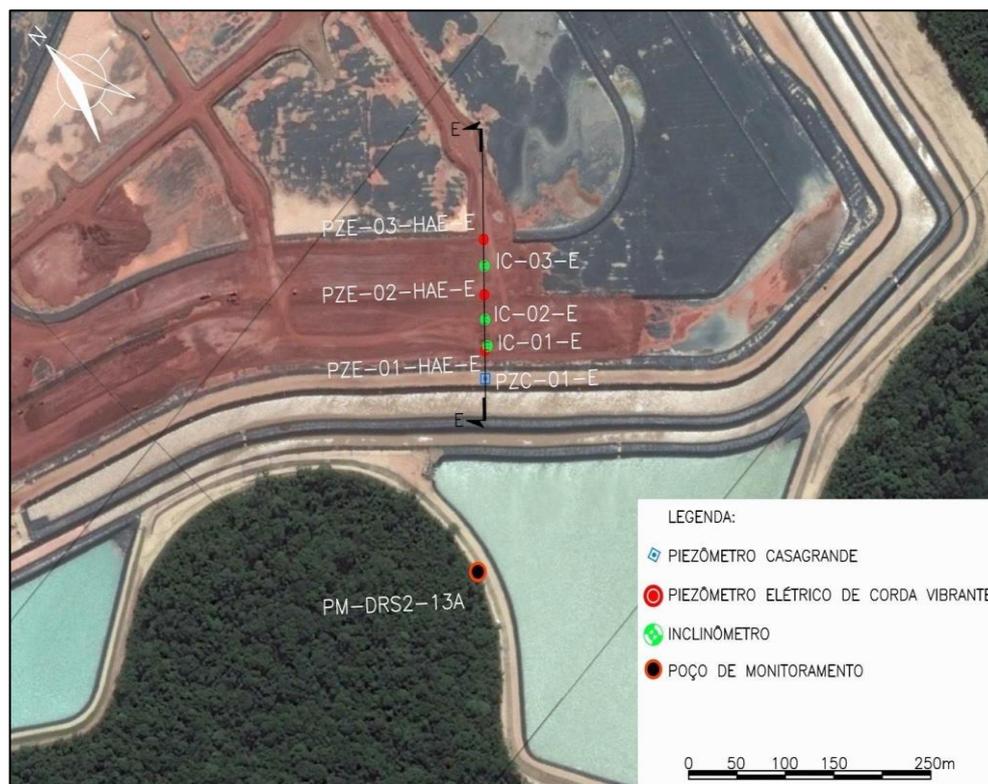
Figura 7.15 – Locação em planta da instrumentação instalada na Seção E (PIMENTA DE AVILA, 2021)

A Figura 7.15 apresenta a locação em planta dos instrumentos próximos à Seção E. A Figura 7.16 apresenta a Seção E com a indicação das leituras máximas históricas e leituras máximas e mínimas no período (outubro a dezembro/2021). Já a Figura 7.17 apresenta o gráfico com o histórico das leituras dos instrumentos da Seção E.

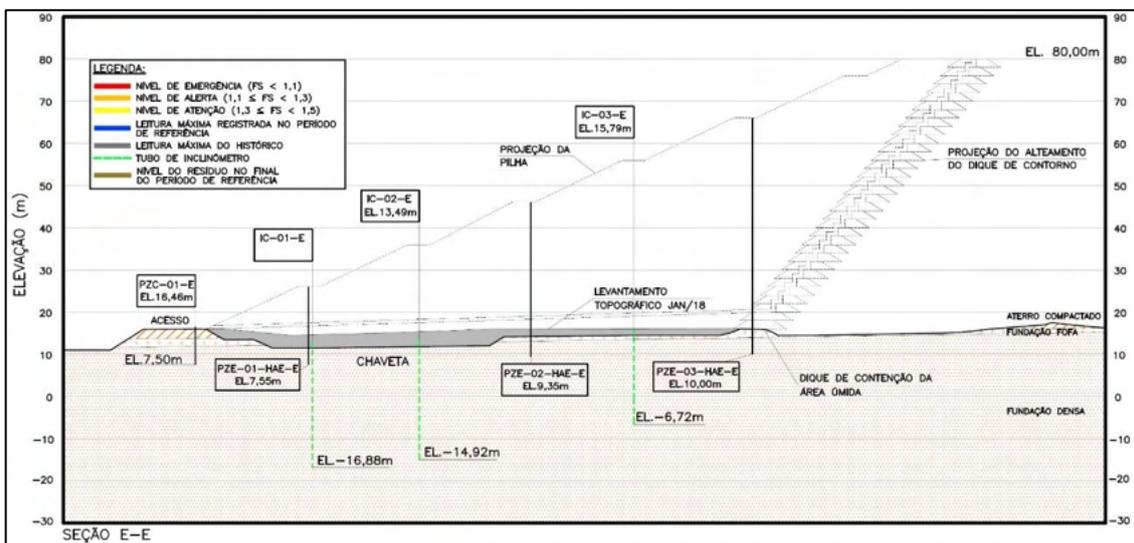
Figura 7.16 – Seção E com indicação das leituras dos instrumentos (PIMENTA DE AVILA, 2022)

O piezômetro PZE-03-HAE-E apresentava leituras negativas (sucção), com até -1,10 m.c.a., quando suas leituras foram iniciadas em outubro/2017. No entanto, se observou uma elevação gradativa até março/2021, porém, desde então, a taxa de crescimento da carga piezométrica se elevou consideravelmente. Como esse comportamento se iniciou antes do alteamento da pilha, em setembro/2021, não aparenta representar o desenvolvimento de poropressões construtivas. Conforme indicado pela PIMENTA DE AVILA (2022), não é possível substituir o instrumento por causa da presença de geomembrana no dique de contorno da zona interna, portanto, o comportamento desse instrumento e dos demais instrumentos instalados na seção deverão ser avaliados a longo prazo.

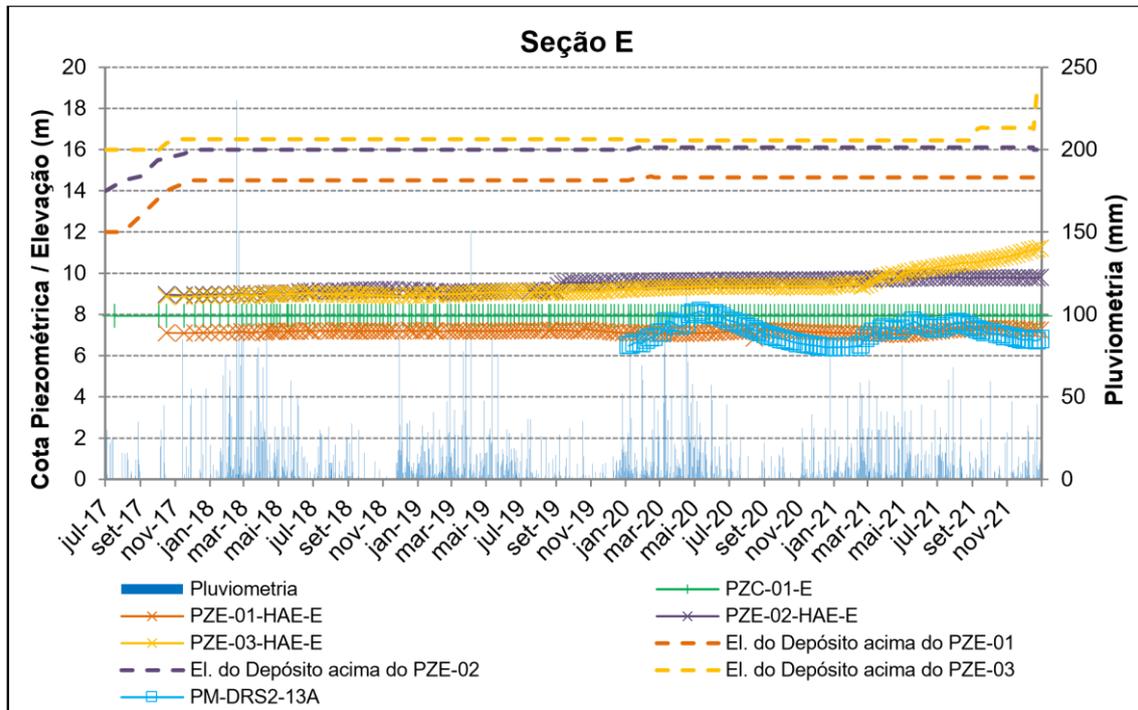
Figura 7.17 – Gráfico com o histórico de leituras da Seção E (PIMENTA DE AVILA, 2022)
Seção F:
