RELATÓRIO TÉCNICO DE AVALIAÇÃO DA DENSIDADE DE DRENAGEM DO DRS2

**AUDITORIA DE SEGURANÇA E
ESTABILIDADE DOS DEPÓSITOS DE
RESÍDUOS SÓLIDOS DRS1 E DRS2**

BARCARENA – PA

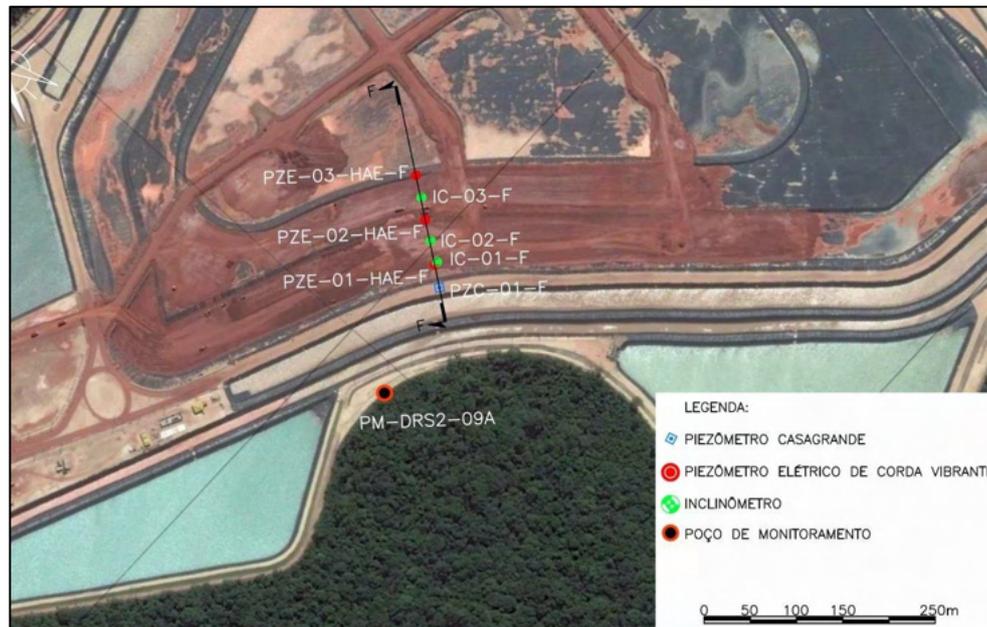
Figura 7.18 – Localização em planta da instrumentação instalada na Seção F (PIMENTA DE AVILA, 2022)

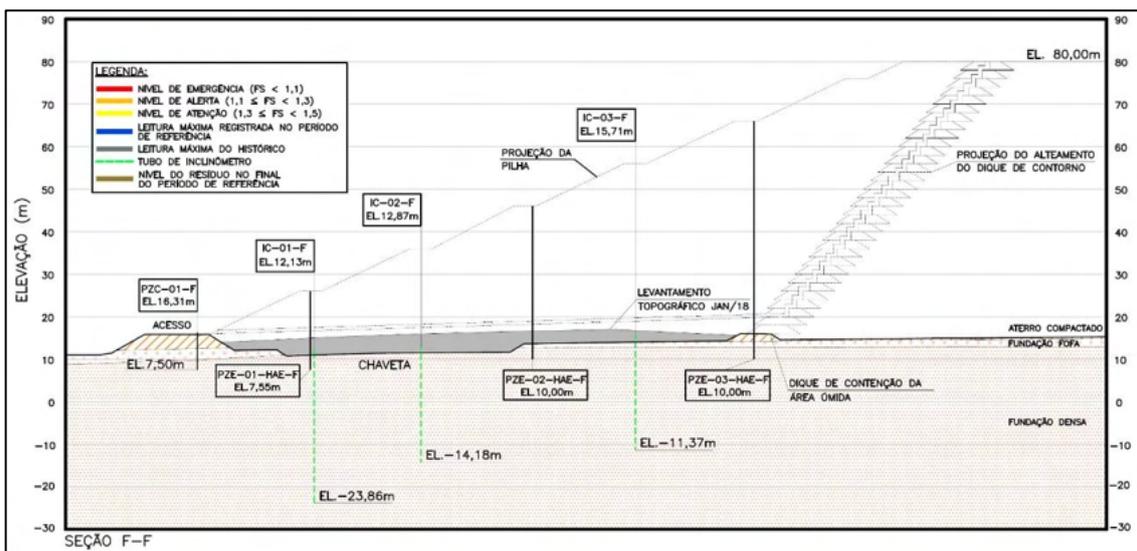
Figura 7.19 – Seção F com indicação das leituras dos instrumentos (PIMENTA DE AVILA, 2022)

Os piezômetros PZE-02-HAE-F e PZE-03-HAE-F, instalados mais a montante da Seção F, apresentaram leituras próximas a cota de fundo dos instrumentos (nulas). Isso pode ser justificado pela posição da cota de fundo do PZE-02-HAE-F e do PZE-03-HAE-F (El. 10,00 m, em ambos) que se encontram acima do nível d'água máximo registrado na PM-DRS2-09A, na El. 6,70 m.

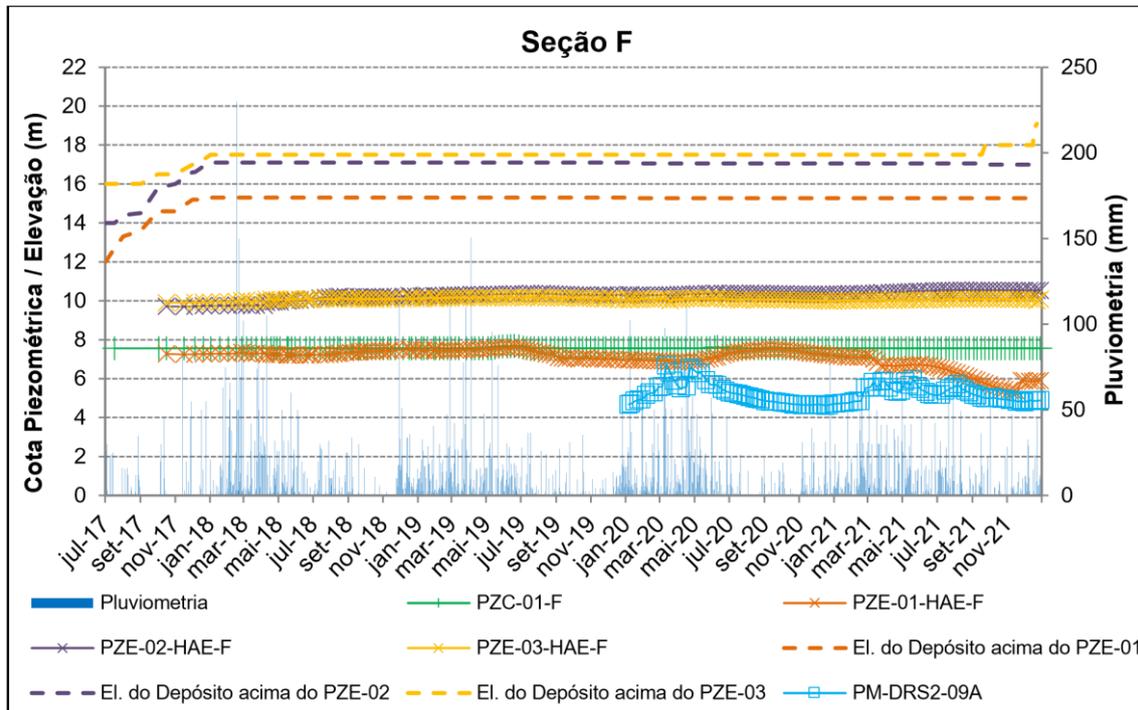
Figura 7.20 – Gráfico com o histórico de leituras da Seção F (PIMENTA DE AVILA, 2022)

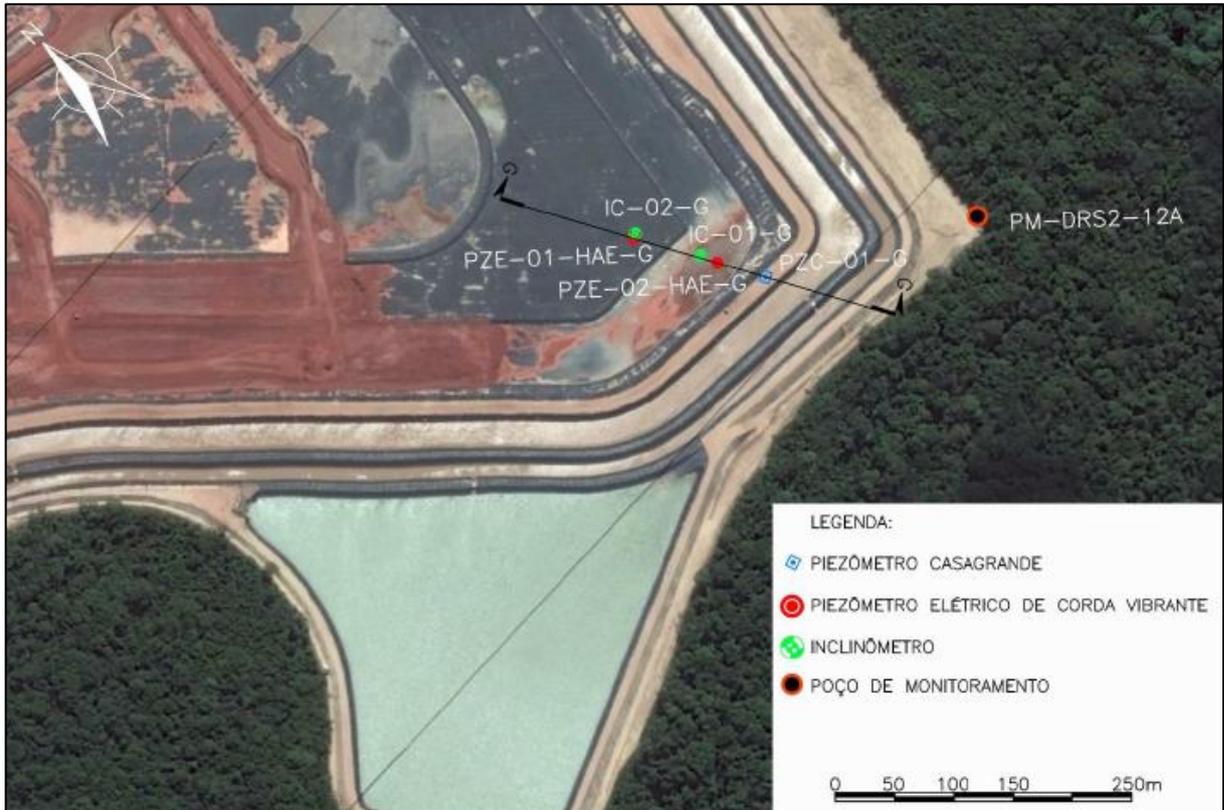
Figura 7.21 – Localização em planta da instrumentação instalada na Seção G (PIMENTA DE AVILA, 2022)

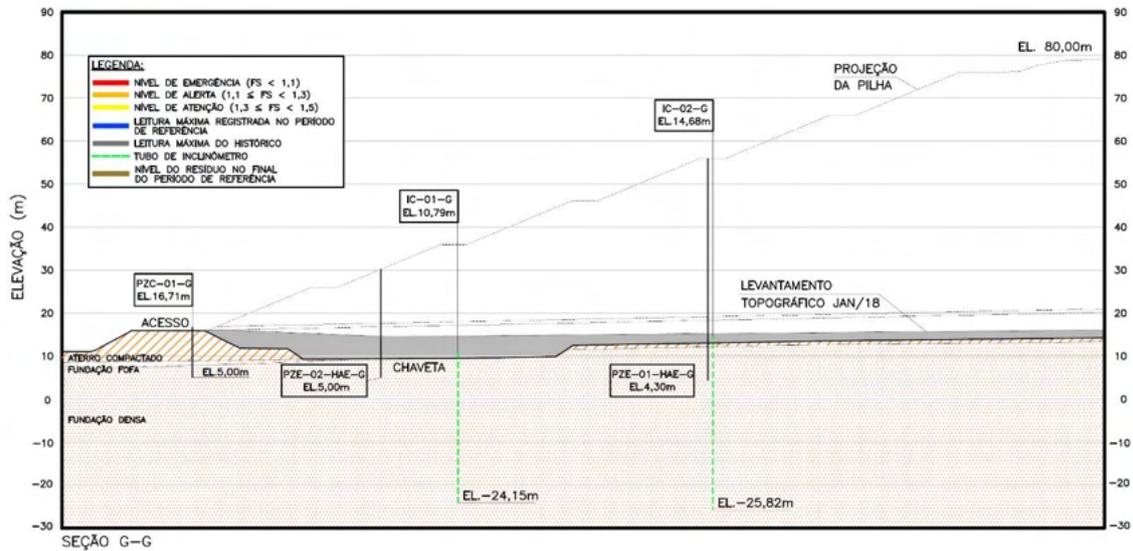
Figura 7.22 – Seção G com indicação das leituras dos instrumentos (PIMENTA DE AVILA, 2022)

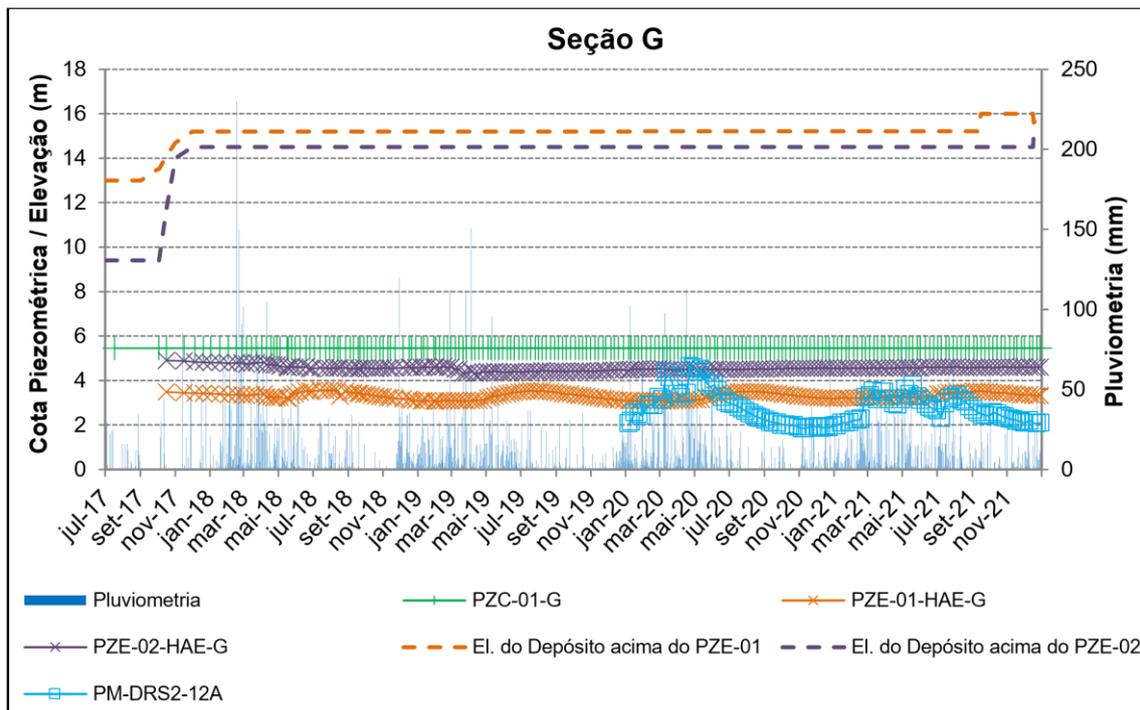
Figura 7.23 – Gráfico com o histórico de leituras da Seção G (PIMENTA DE AVILA, 2022)

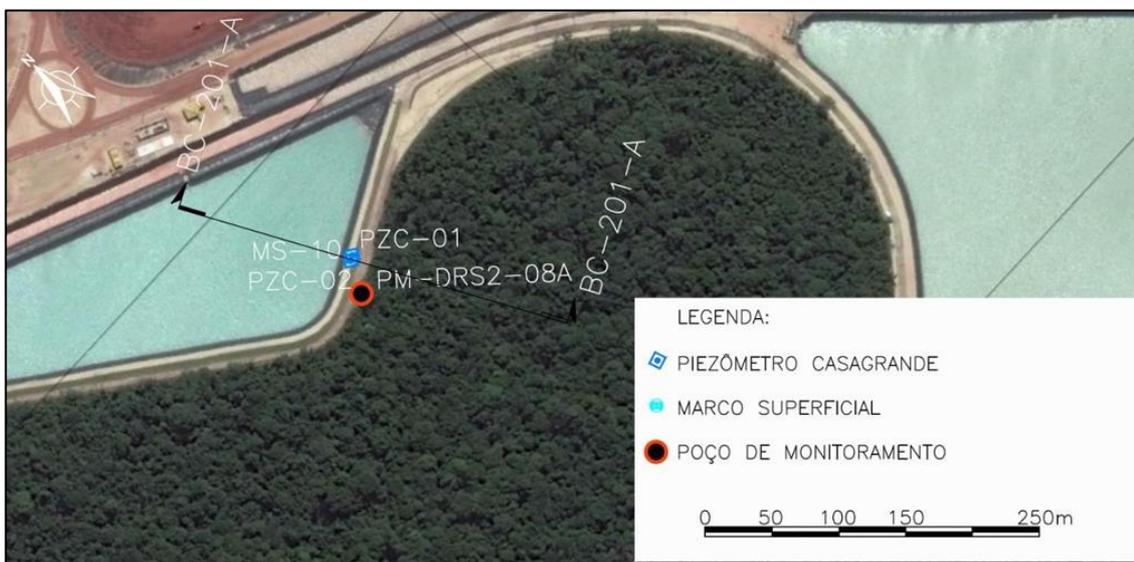
Figura 7.24 – Locação em planta da instrumentação da Seção BC-201-A (PIMENTA DE AVILA, 2022)

A Figura 7.24 apresenta a locação em planta dos instrumentos próximos à Seção BC-201-A. A Figura 7.25 apresenta a Seção BC-201-A com a indicação das leituras máximas históricas e leituras máximas e mínimas no período (outubro a dezembro/2021). Já a Figura 7.26 apresenta o gráfico com o histórico das leituras dos instrumentos da Seção BC-201-A. Além disso, na Figura 6.23 também apresenta a locação em planta da instrumentação da Seção BC-201-A.

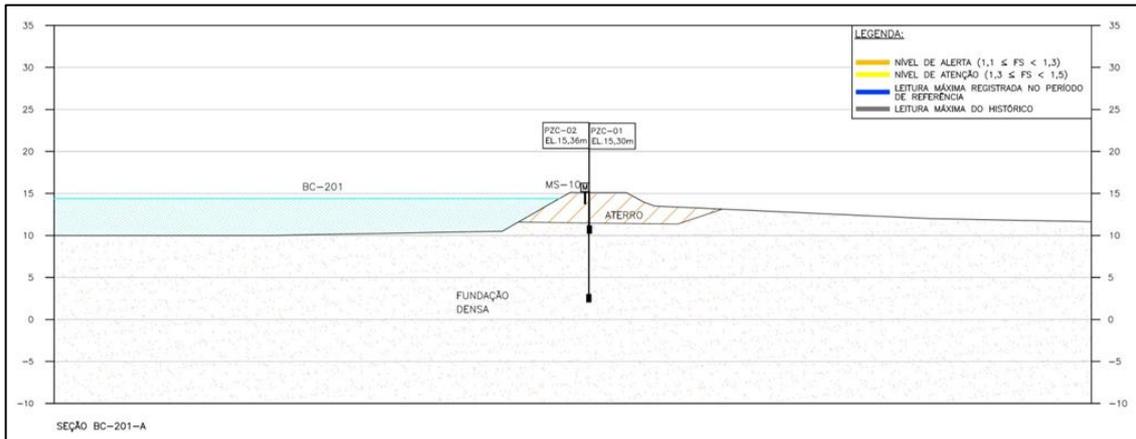
Figura 7.25 – Seção BC-201-A com indicação das leituras dos instrumentos (PIMENTA DE AVILA, 2022)

julho/2021 quando registrou leituras próximas a cota de fundo, atingindo a El. 10,30 cm (aumento de 0,08 m).

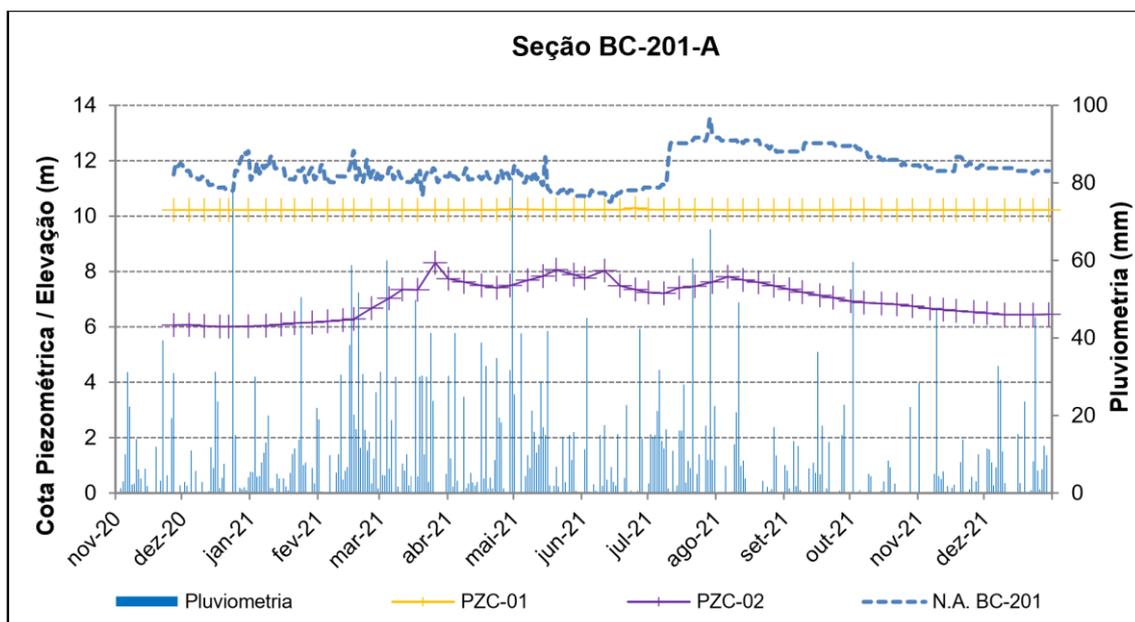
Figura 7.26 – Gráfico com o histórico de leituras da Seção BC-201-A (PIMENTA DE AVILA, 2022)

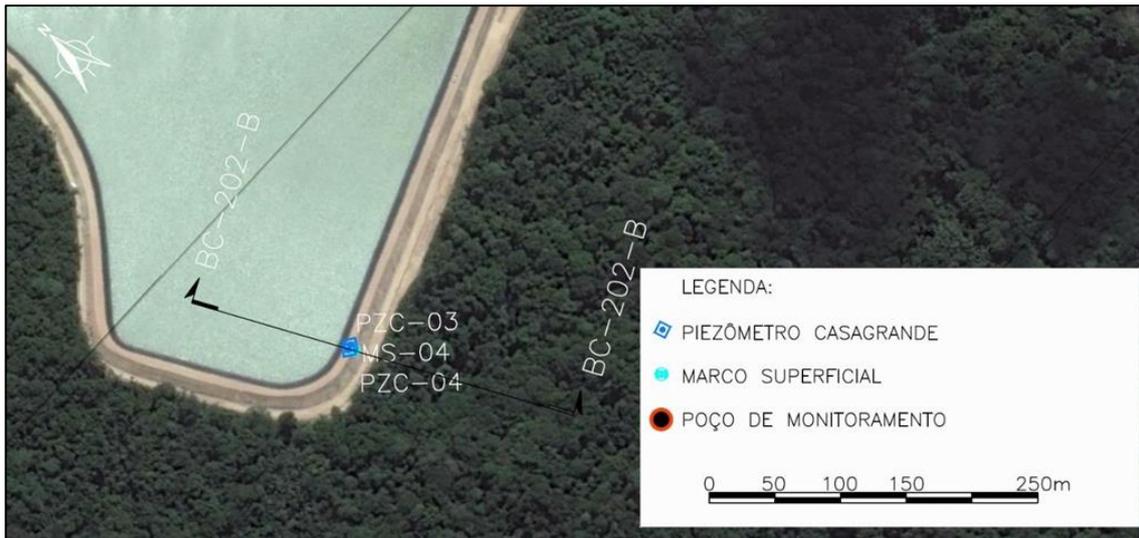
Figura 7.27 – Localização em planta da instrumentação da Seção BC-202-B (PIMENTA DE AVILA, 2022)

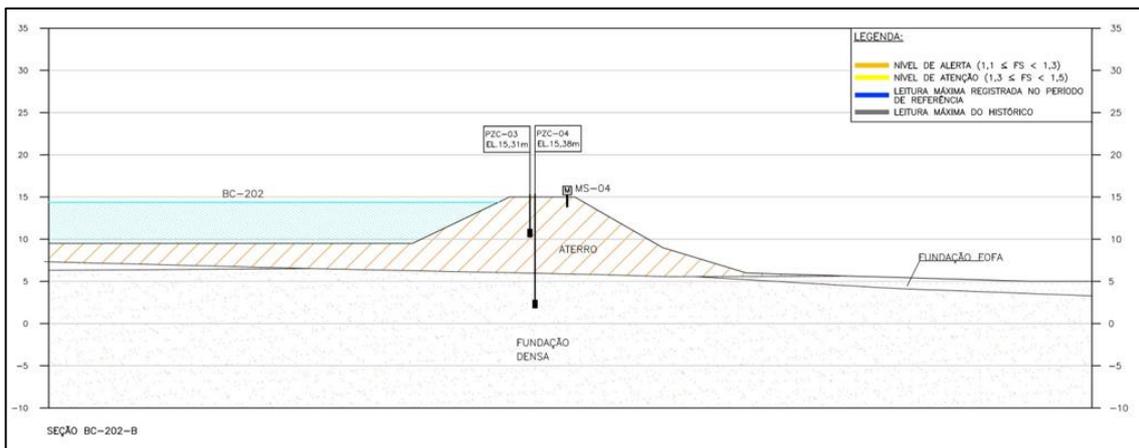
Figura 7.28 – Seção BC-202-B com indicação das leituras dos instrumentos (PIMENTA DE AVILA, 2022)

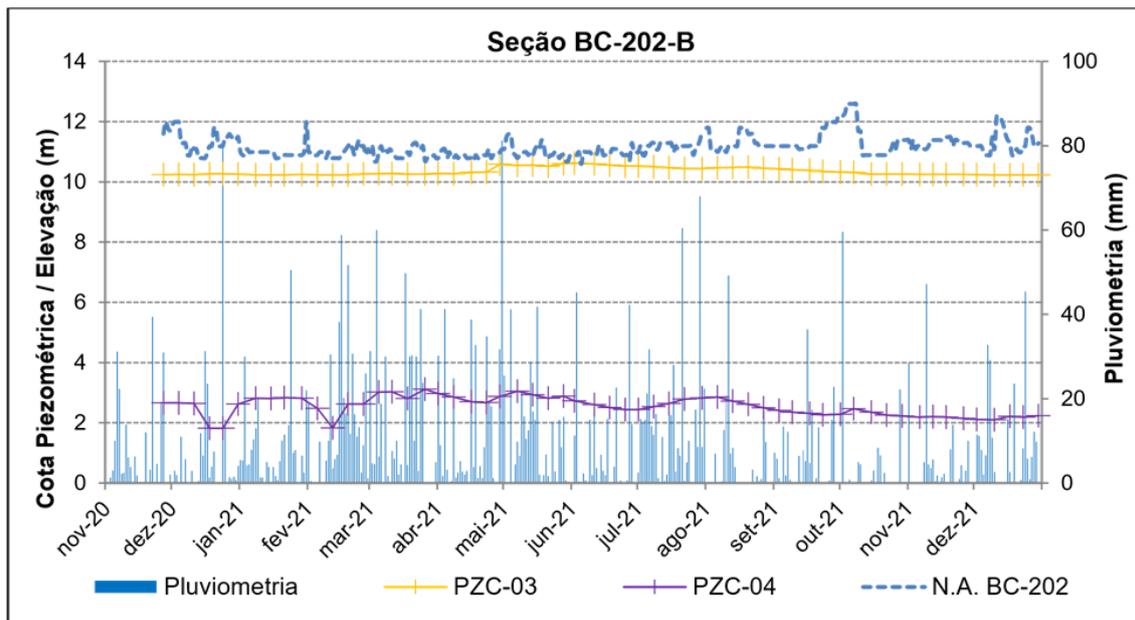
Figura 7.29 – Gráfico com o histórico de leituras da Seção BC-202-B (PIMENTA DE AVILA, 2022)

históricas e leituras máximas e mínimas no período (outubro a dezembro/2021). Já a Figura 7.29 apresenta o gráfico com o histórico das leituras dos instrumentos da Seção BC-202-B.

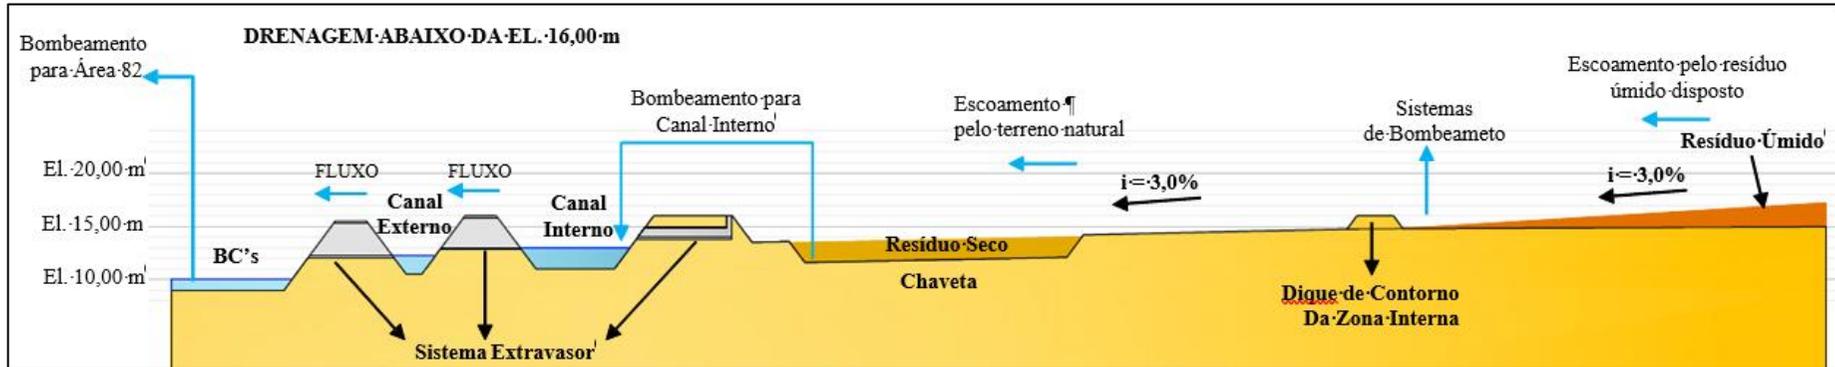
Figura 7.30 – Etapa operacional da drenagem superficial: início da operação e abaixo da EL. 16,00 m (PIMENTA DE ÁVILA, 2021).

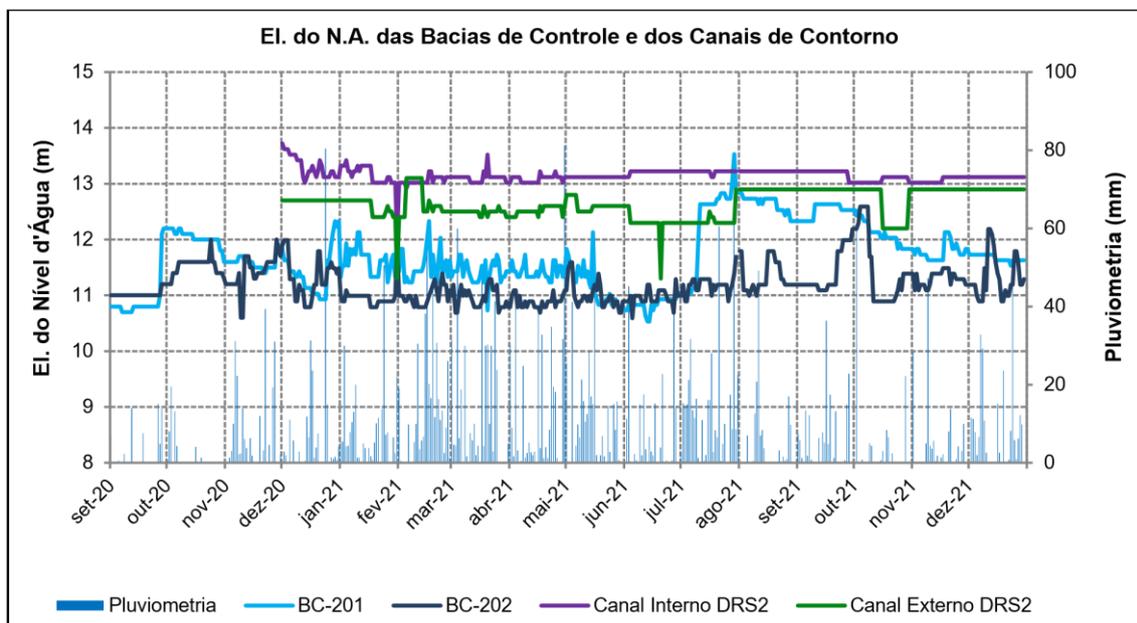
Figura 7.31 – Elevação do N.A. das Bacias e Canais do DRS2 (PIMENTA DE AVILA, 2022)

De acordo com os documentos consultados, elaborados pela consultoria PIMENTA DE ÁVILA, houve a manutenção da borda livre de 1,0m mesmo nos dias de maior incidência pluviométrica. A FONNTES entende que a definição dos níveis de risco e borda livre foi adequada. Entretanto, não se exclui a possibilidade de reavaliação dos níveis de risco sobretudo caso seja identificada de forma recorrente não atendimento à borda livre de 1 metro ao longo de um ano hidrológico.

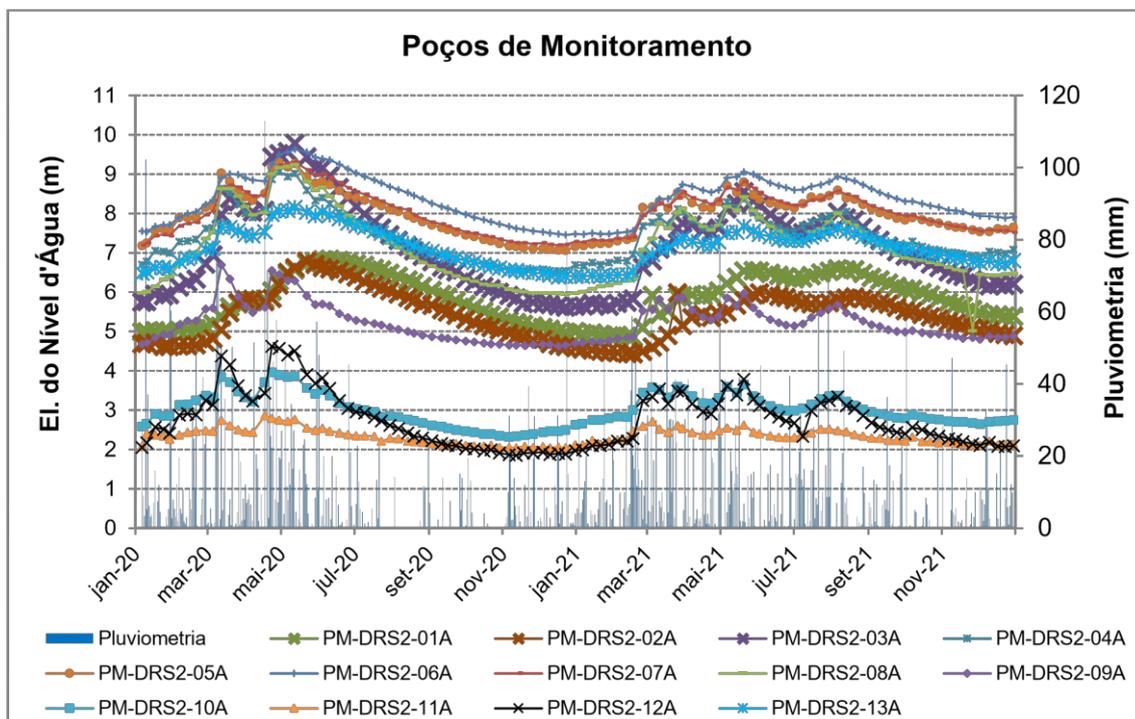
Figura 7.32 – Histórico de leituras do N.A. nos poços de monitoramento adjacentes ao DRS2 (PIMENTA DE AVILA, 2022)

O Relatório de avaliação periódica dos resultados de monitoramento da Instrumentação (PIMENTA DE ÁVILA, 2022), apresenta o monitoramento de nível d'água realizados pelos 13 poços de monitoramento existentes ao redor do DRS2. A Figura 7.32 apresenta o histórico da elevação do nível d'água observado nos poços. Nota-se uma tendência de decréscimo gradual entre os meses de outubro e novembro, seguido de um leve acréscimo ou estabilização nas leituras durante o mês de dezembro.

Os níveis de água observados nos poços de monitoramento são condizentes com a pluviometria como era de se esperar em uma situação normal. A análise apenas do nível freático não é capaz de sugerir se ocorre contaminação devido a falha do sistema de impermeabilização. Por isso são analisados também nesses 13 poços adjacentes ao DRS2 os parâmetros de qualidade presentes na lista do art. 34 da resolução CONAMA 396/2008. A localização dos poços em relação ao DRS2 é apresentada na Figura 7.14.

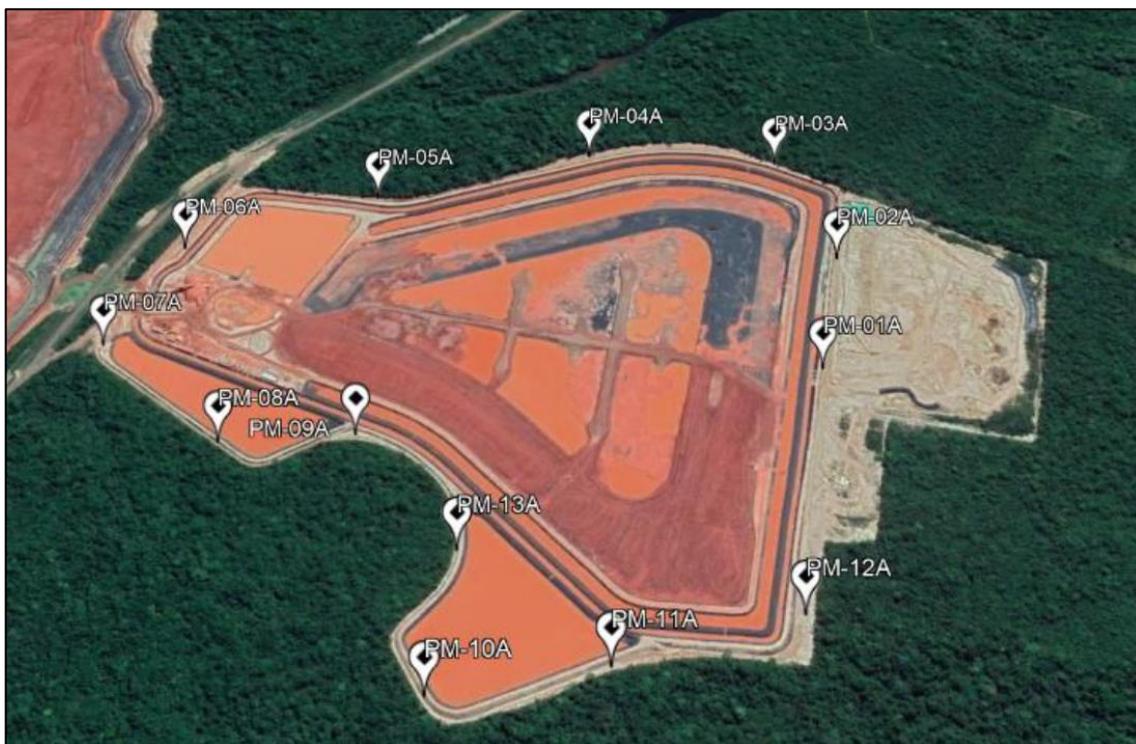
Figura 7.33 – Localização dos poços de monitoramento

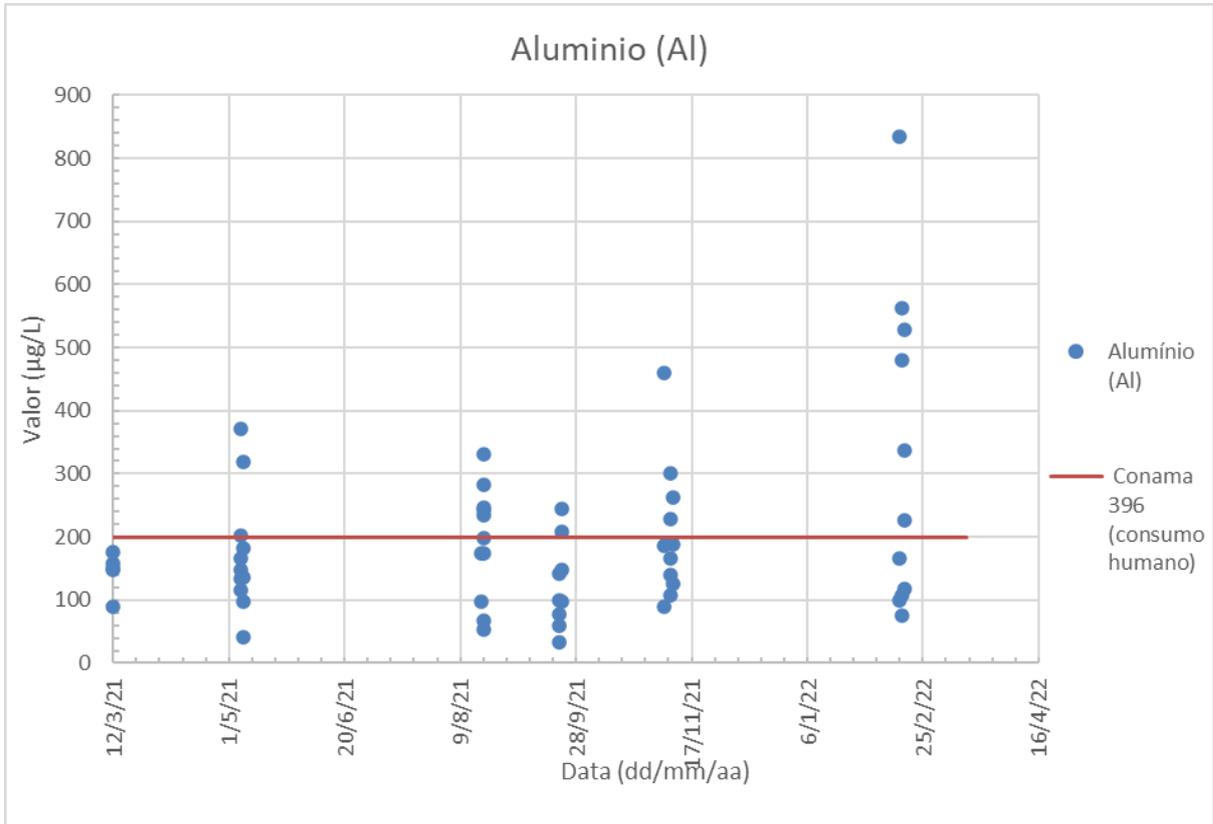
Figura 7.34 – Concentração de alumínio identificada no monitoramento entre 2021 e 2022

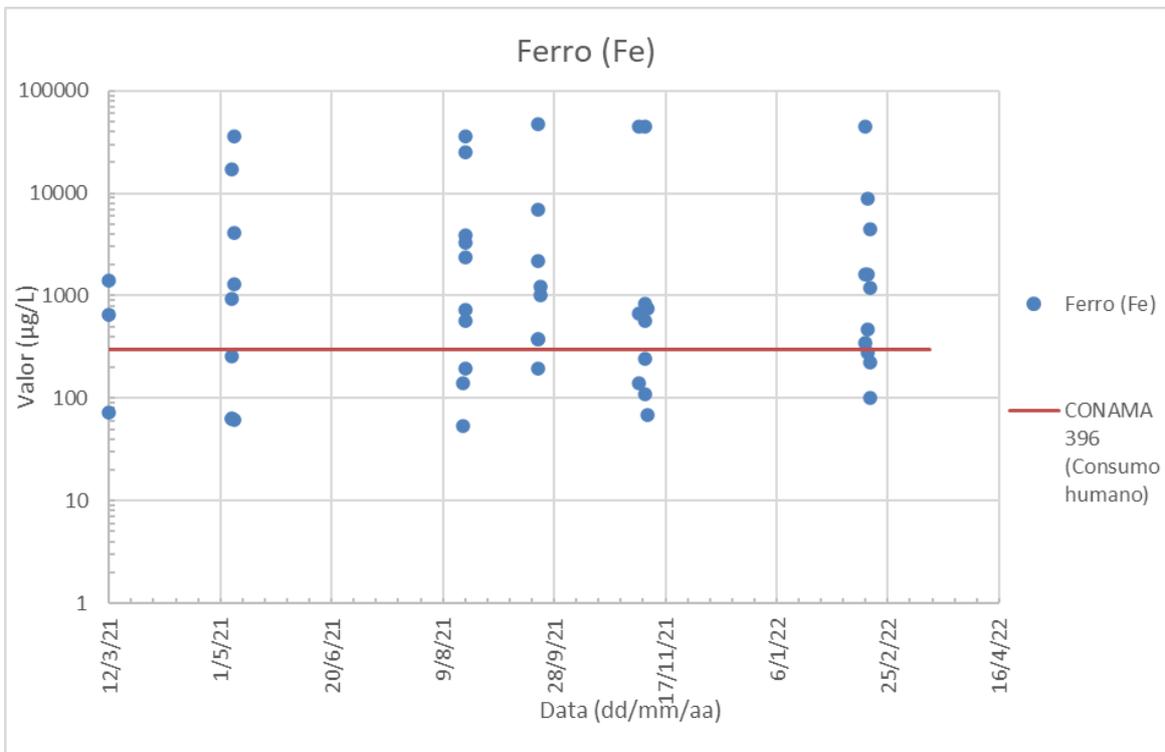
Figura 7.35 – Concentração de ferro identificada no monitoramento entre 2021 e 2022

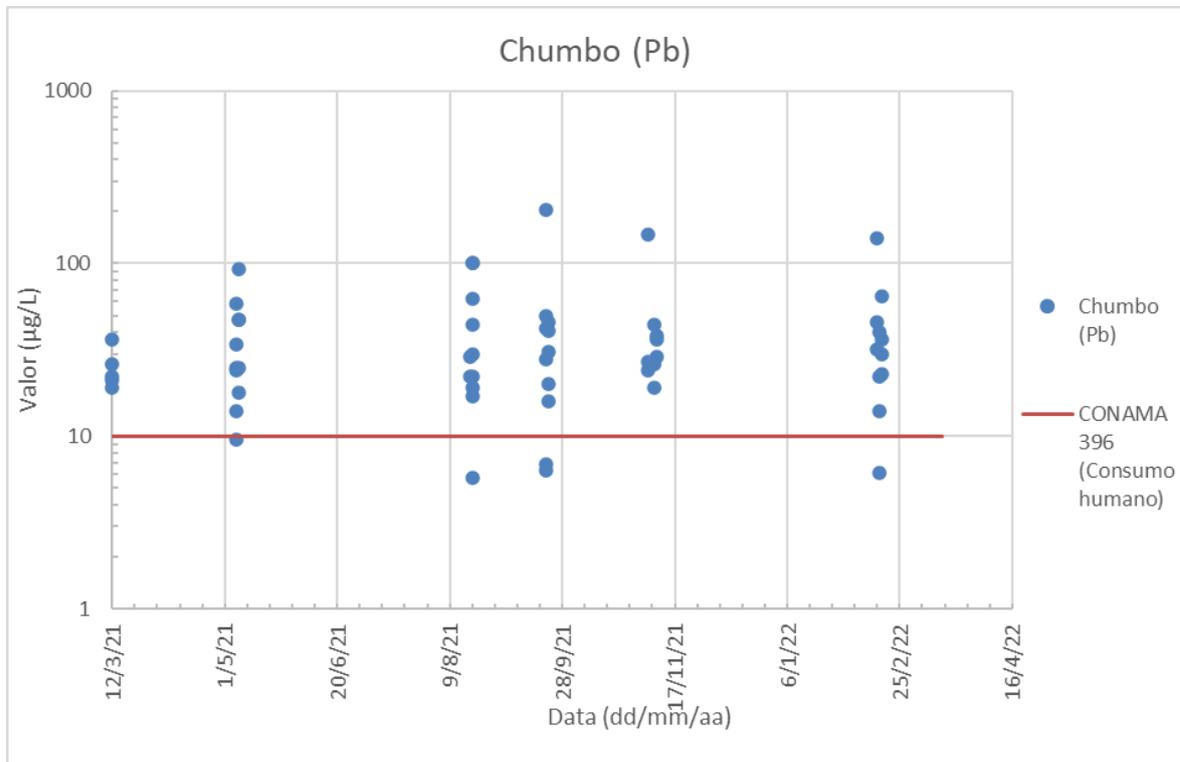
Figura 7.36 – Concentração de chumbo identificada no monitoramento entre 2021 e 2022

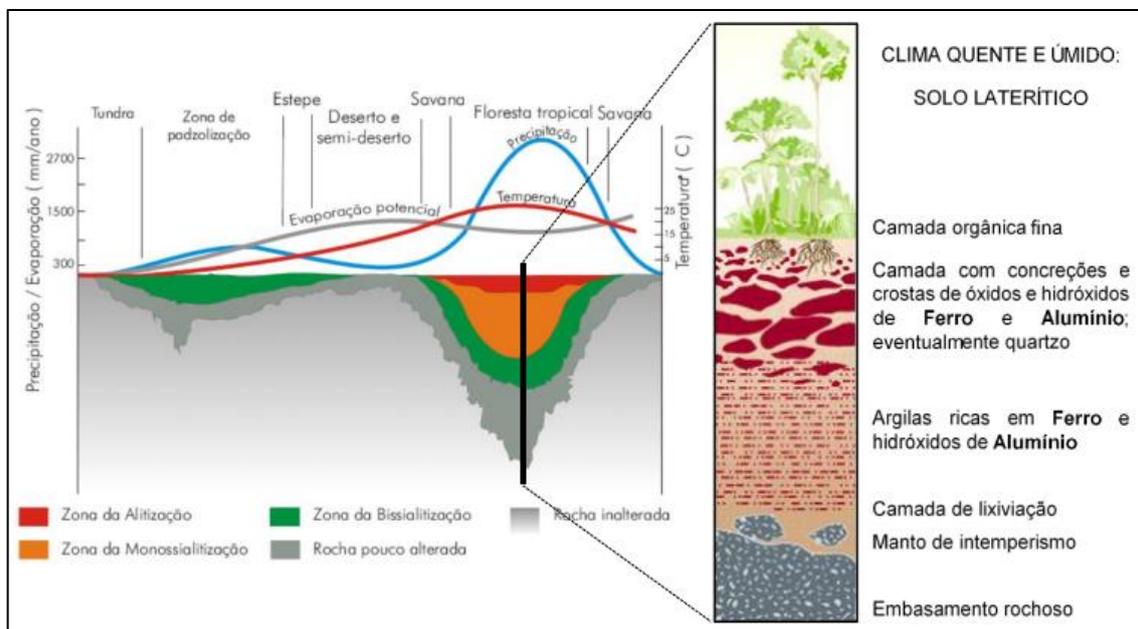
Figura 7.37 - Perfil geológico de solo laterítico típico para a região de estudo (Fonte: LAGECO e IECOS, 2020)

Segundo o “Estudo de Background Ambiental na região de Barcarena/PA” desenvolvido em 2020 pelo LAGECO (Laboratório de Geologia Costeira) e IECOS (Instituto de Estudos Costeiros da UFPA), o clima equatorial quente e úmido proporciona um solo laterítico, pobre de elementos móveis e naturalmente enriquecidos em óxidos e hidróxidos de Ferro e Alumínio, sílica, além de pHs ácidos, devido à alta concentração de matéria orgânica dissolvida. A Figura 7.37 apresenta o perfil de intemperismo da região, retirado do documento supracitado.
