FG-2201-NHB-A-BA-RT11-02

# RELATÓRIO TÉCNICO DE AVALIAÇÃO DOS ENSAIOS DESTRUTIVOS E NÃO DESTRUTIVOS NO DRS1

**AUDITORIA DE SEGURANÇA E  
ESTABILIDADE DOS DEPÓSITOS DE  
RESÍDUOS SÓLIDOS DRS1 E DRS2**

**BARCARENA - PA**

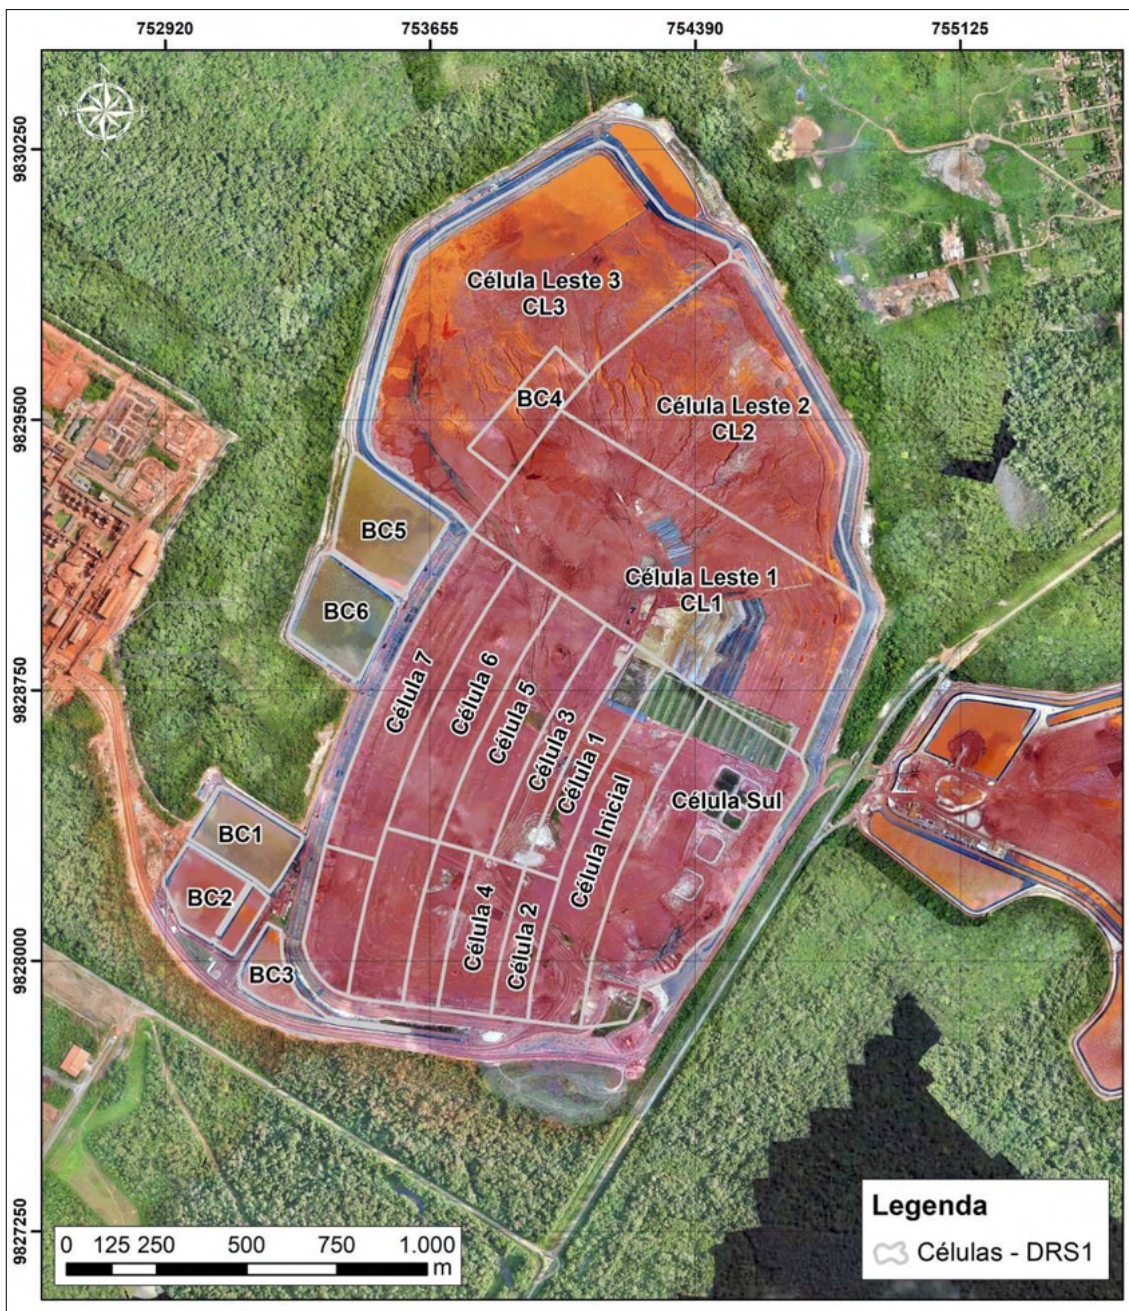
Figura 5.1 – Identificação das células e bacias de contribuição do DRS1 (Pimenta de Avila, 2021).

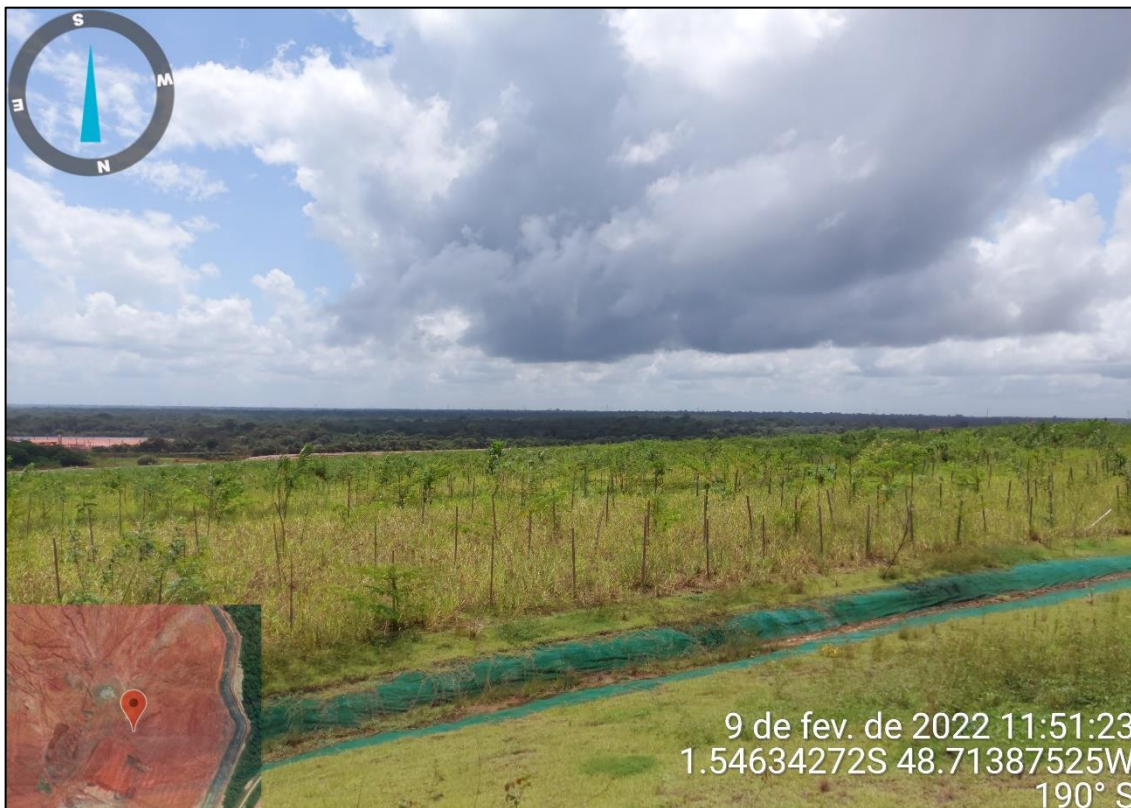
A Figura 5.8 apresenta a situação da FAIXA 2 (Vide Figura 5.7), em processo reabilitação, durante visita técnica de campo realizada pela FONNTES no dia 09/02/2022.

**Figura 5.8 – Vista da FAIXA 2 no DRS1 em processo de reabilitação (Fonte: Visita Técnica realizada em 09/02/2022)**

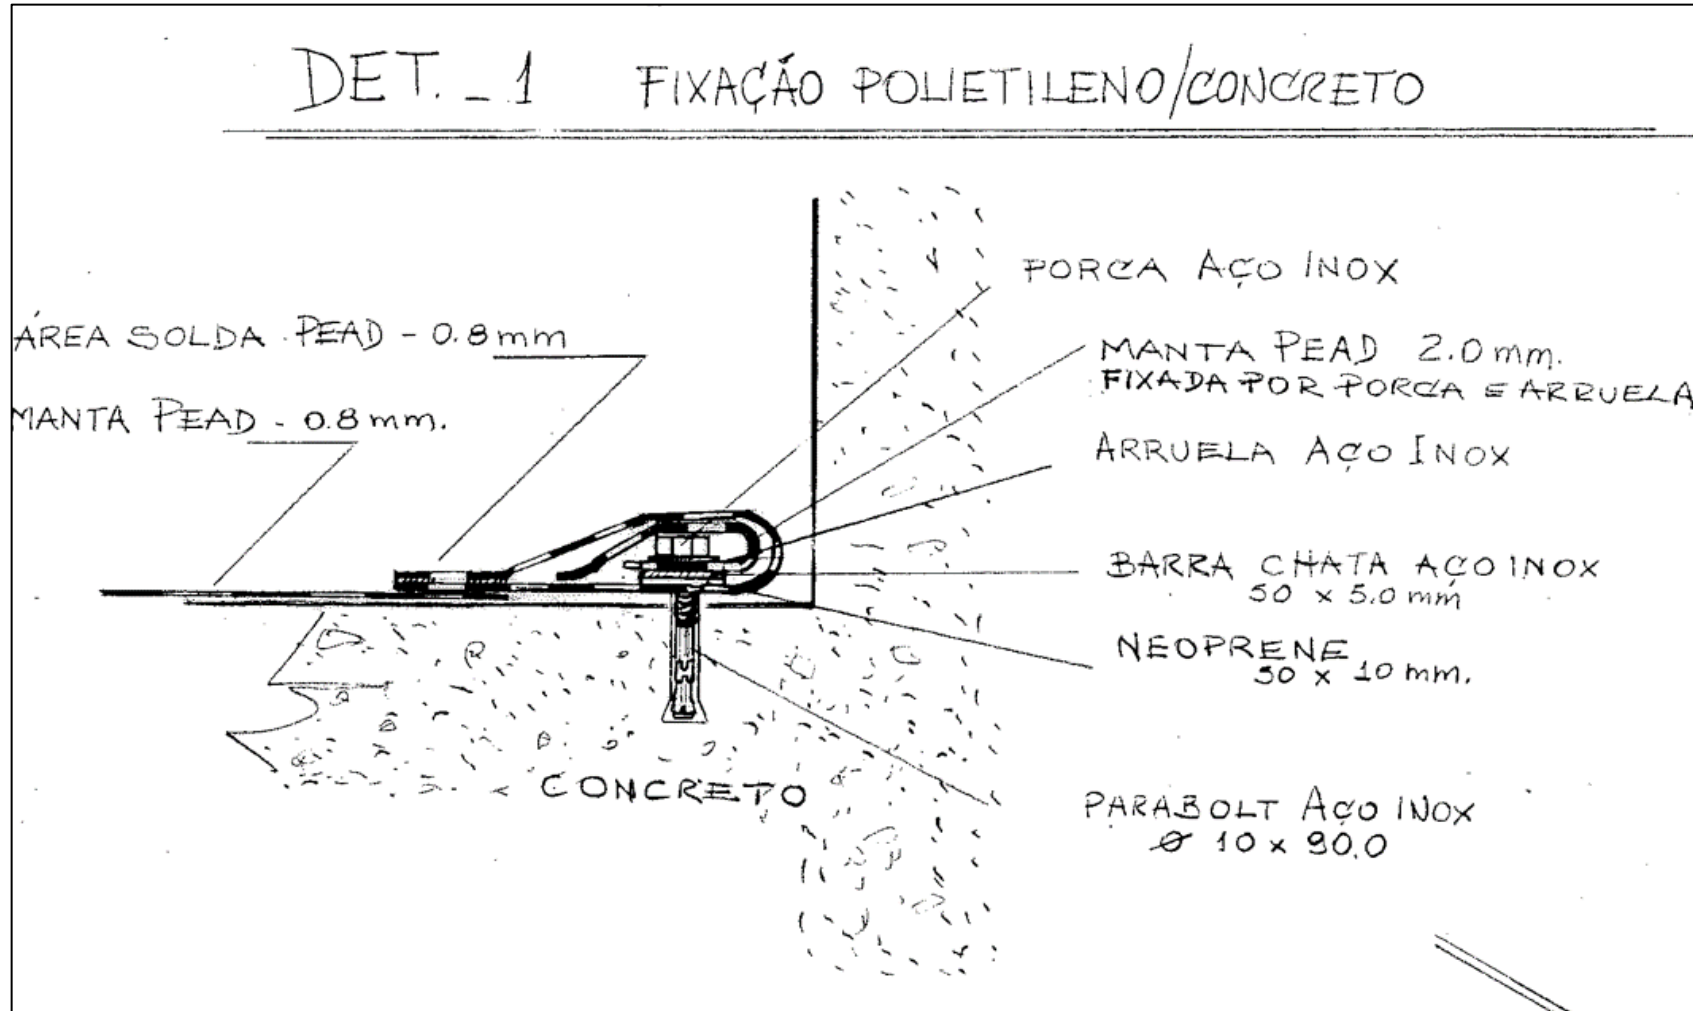
Ainda para a célula inicial, o desenho "Impermeabilização com membrana PEAD área 54A", elaborado pela ENGEPOL S.A. e executado pela NORSAN Impermeabilização e comércio LTDA (documentos D1-12894-G-001 1-12314 e D1-12894-G-001 1-12315), datados de 15/09/1994, apresentam a implantação de geomembrana PEAD 0,8mm sob a célula inicial do DRS1, bem como alguns detalhes construtivos da implantação do material (Figura 7.2).

Figura 7.2 – Detalhes construtivos e especificações do material de impermeabilização usado na célula inicial do DRS1 (adaptado de D1-12894-G-001 1-12314)

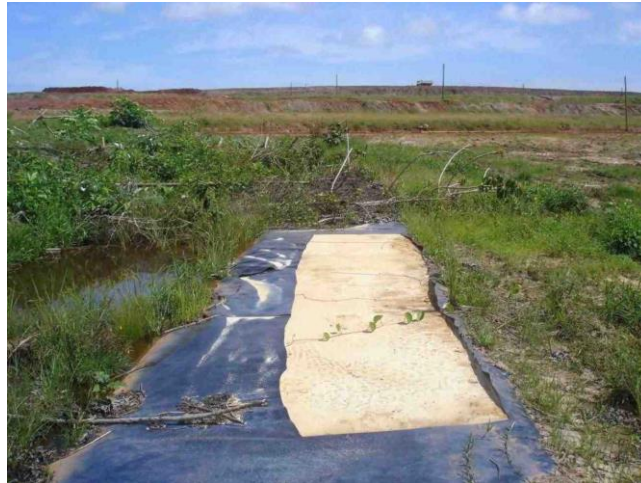
**Figura 7.9 – Retirada de Amostra da Geomembrana da célula antiga para Avaliação no Laboratório da ENGEPOL – Jul/2007 – Célula Sul (RECORD, 2008)**

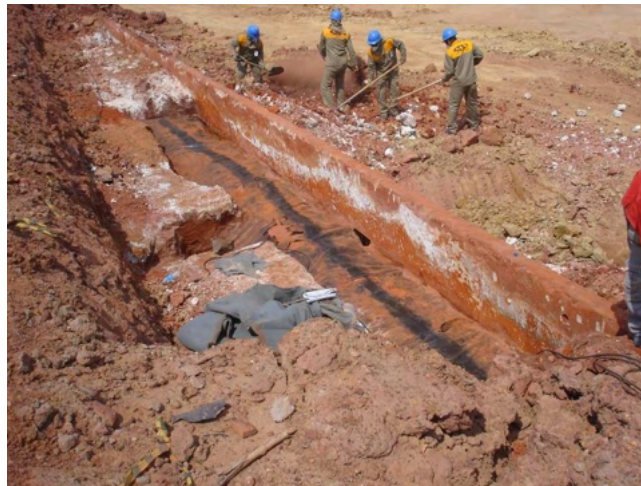
**Figura 7.10 – Limpeza da Geomembrana para realização de Solda por Extrusão – Célula Sul (RECORD, 2008)**

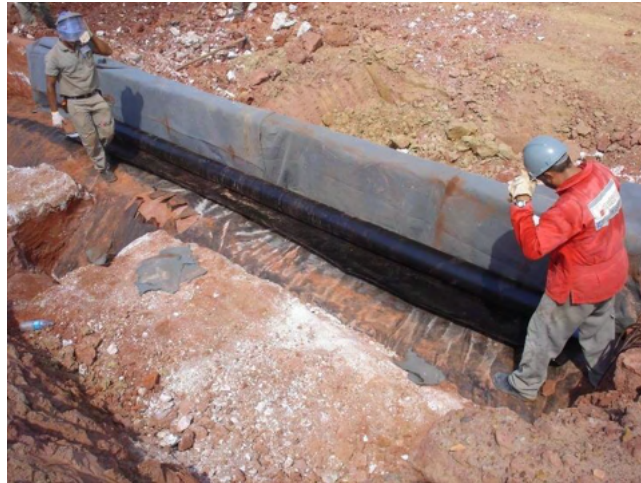
**Figura 7.11 – Proteção do Muro com Geotêxtil e alinhamento da Geomembrana para confecção da Solda – Célula Sul (RECORD, 2008)**

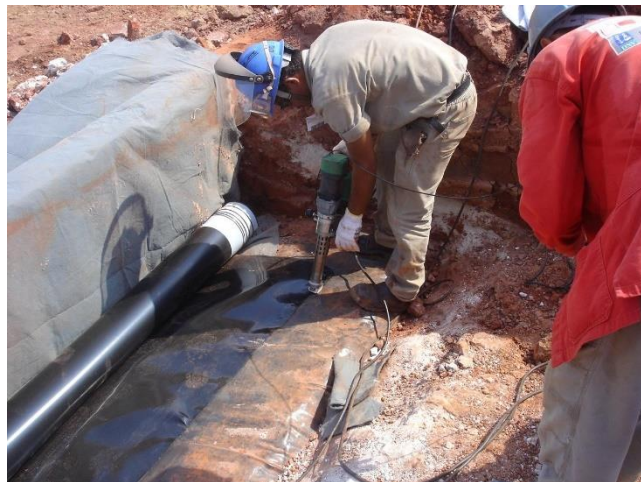
**Figura 7.12 – Solda da Geomembrana Velha com a Nova por Extrusão – Célula Sul (RECORD, 2008)**

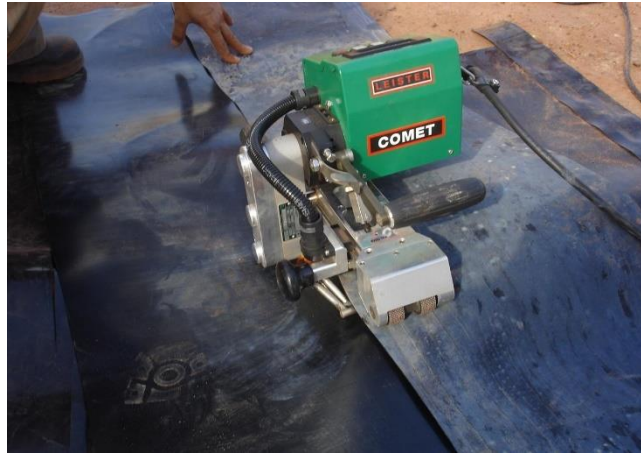
**Figura 7.13 – Teste para avaliação da qualidade da Solda – Célula Sul (RECORD, 2008)**

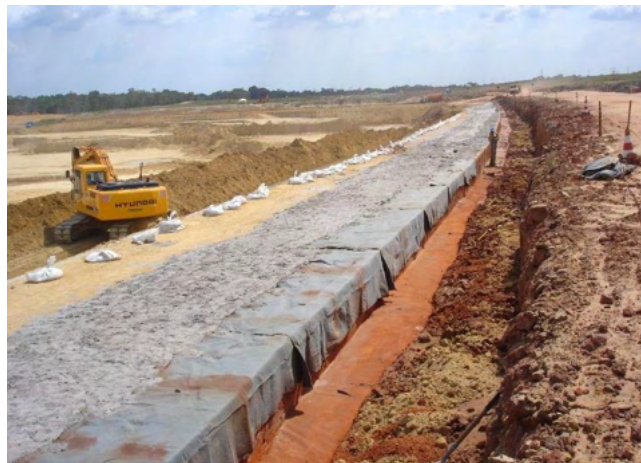
**Figura 7.14 – Envolvimento do muro com geotêtil para proteção da Geomembrana – Célula Sul (RECORD, 2008)**

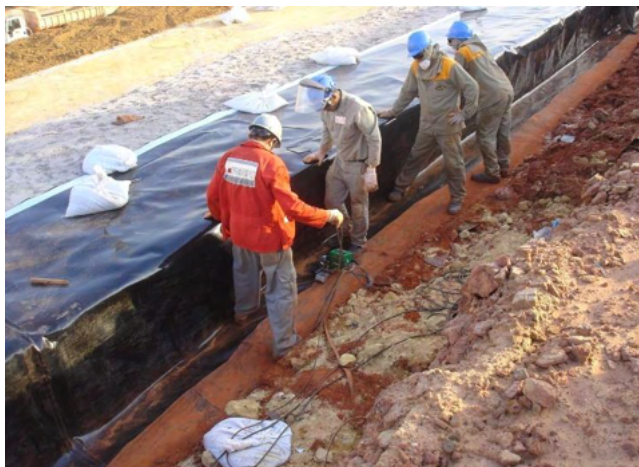
**Figura 7.15 – Solda da geomembrana Velha com a Nova (Solda dupla a cunha Quente) para confecção da espera, ou seja, Geomembrana de transição que facilitará a soldagem com outro painel de maior dimensão – Célula Sul (RECORD, 2008)**

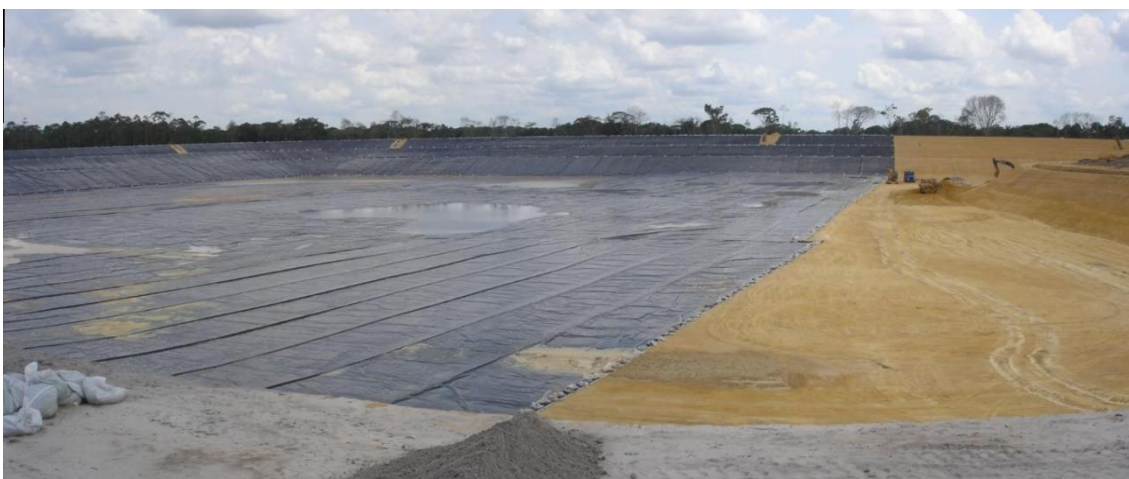
**Figura 7.16 – Área Principal da Célula Sul com aproximadamente 110.000m<sup>2</sup> de geomembrana PEAD aplicados. Foto do dia 05/12/07 (RECORD, 2008)**

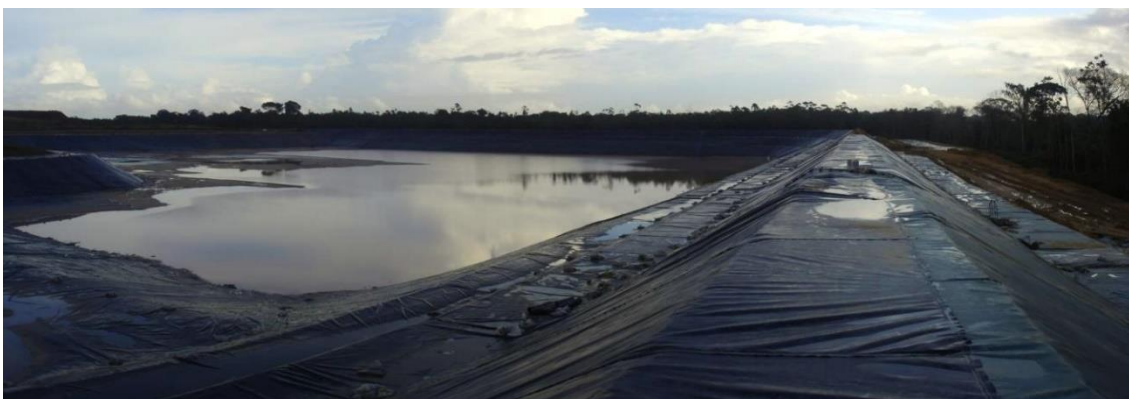
**Figura 7.17 – Obra de impermeabilização da Célula Sul finalizada – março/2008 (RECORD, 2008)**

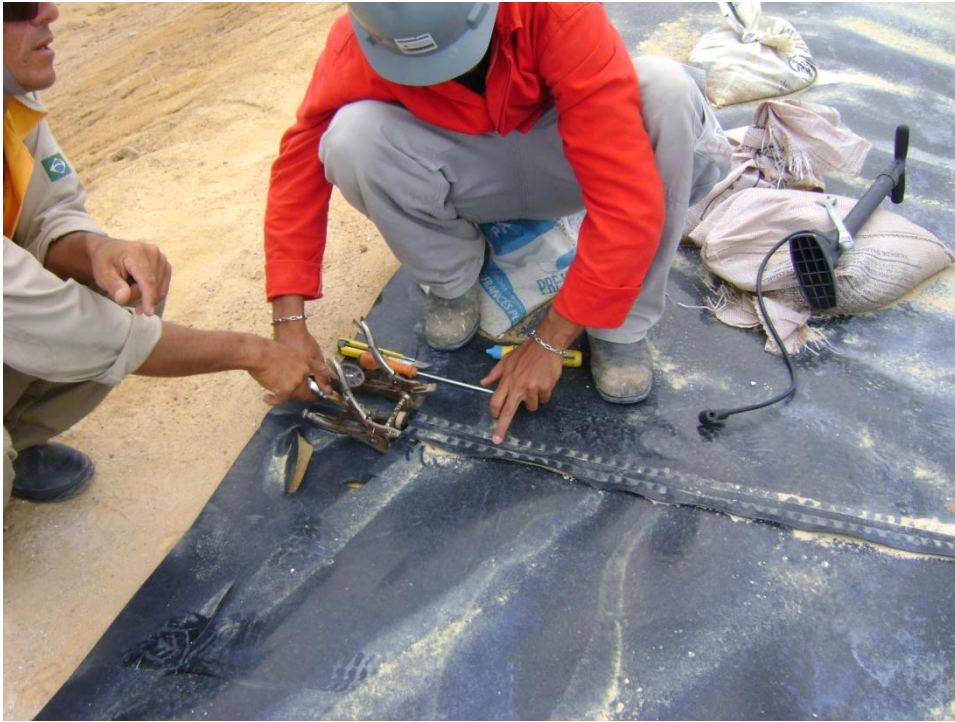
**Figura 7.19– CL1: Execução de testes para detecção de vazamentos na geomembrana**

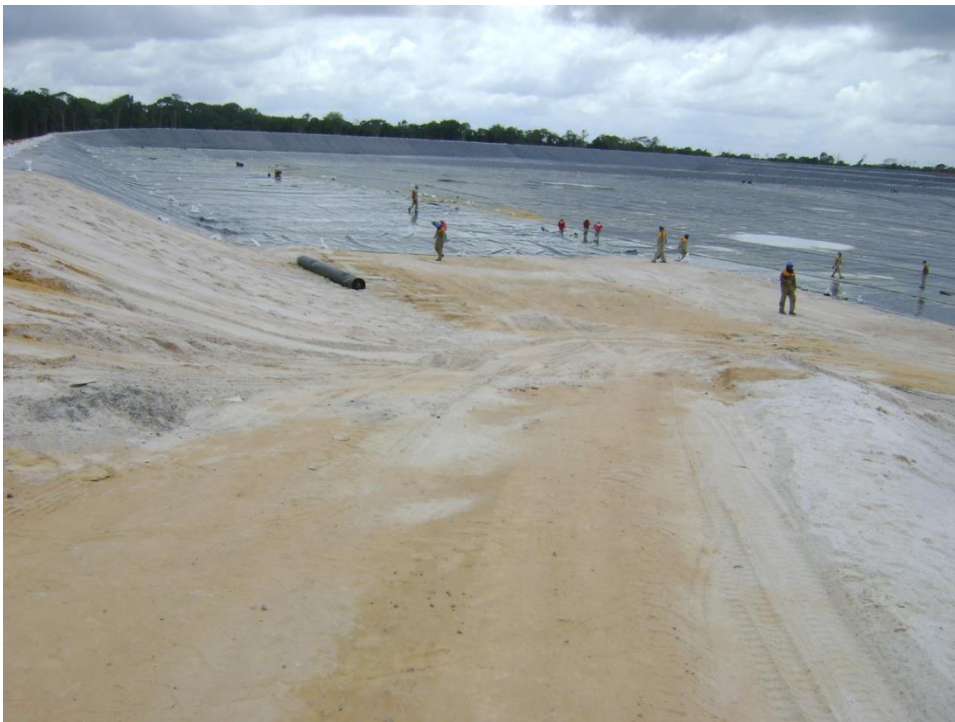
**Figura 7.20 – CL1: Aplicação de geomembrana no interior do reservatório**

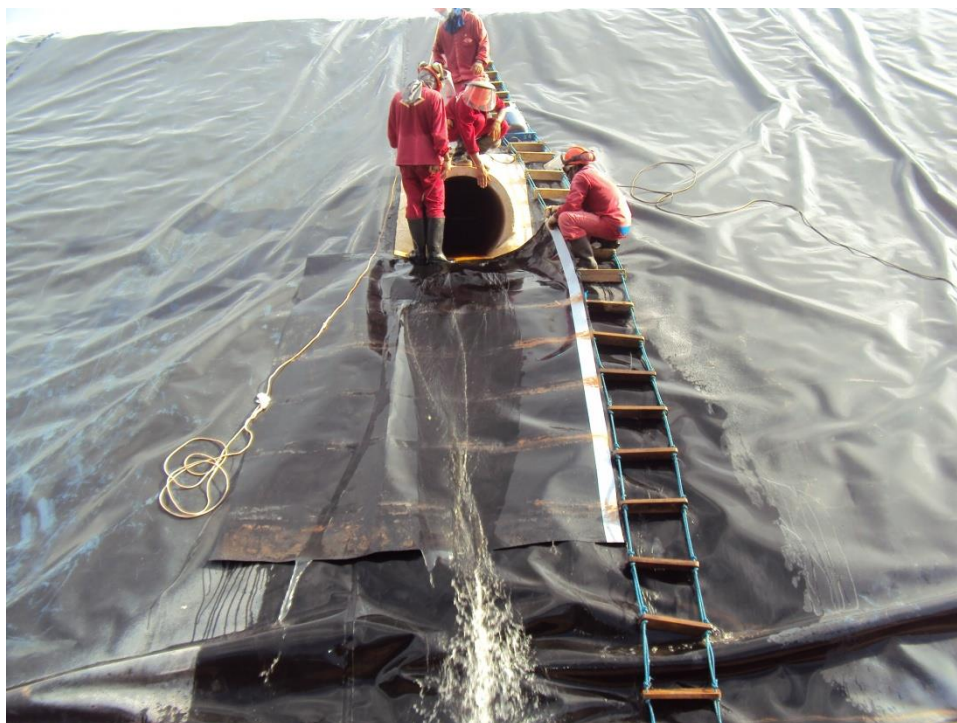
**Figura 7.21 – CL1: Detalhe da manutenção devido ao comprometimento físico da geomembrana – parede leste**

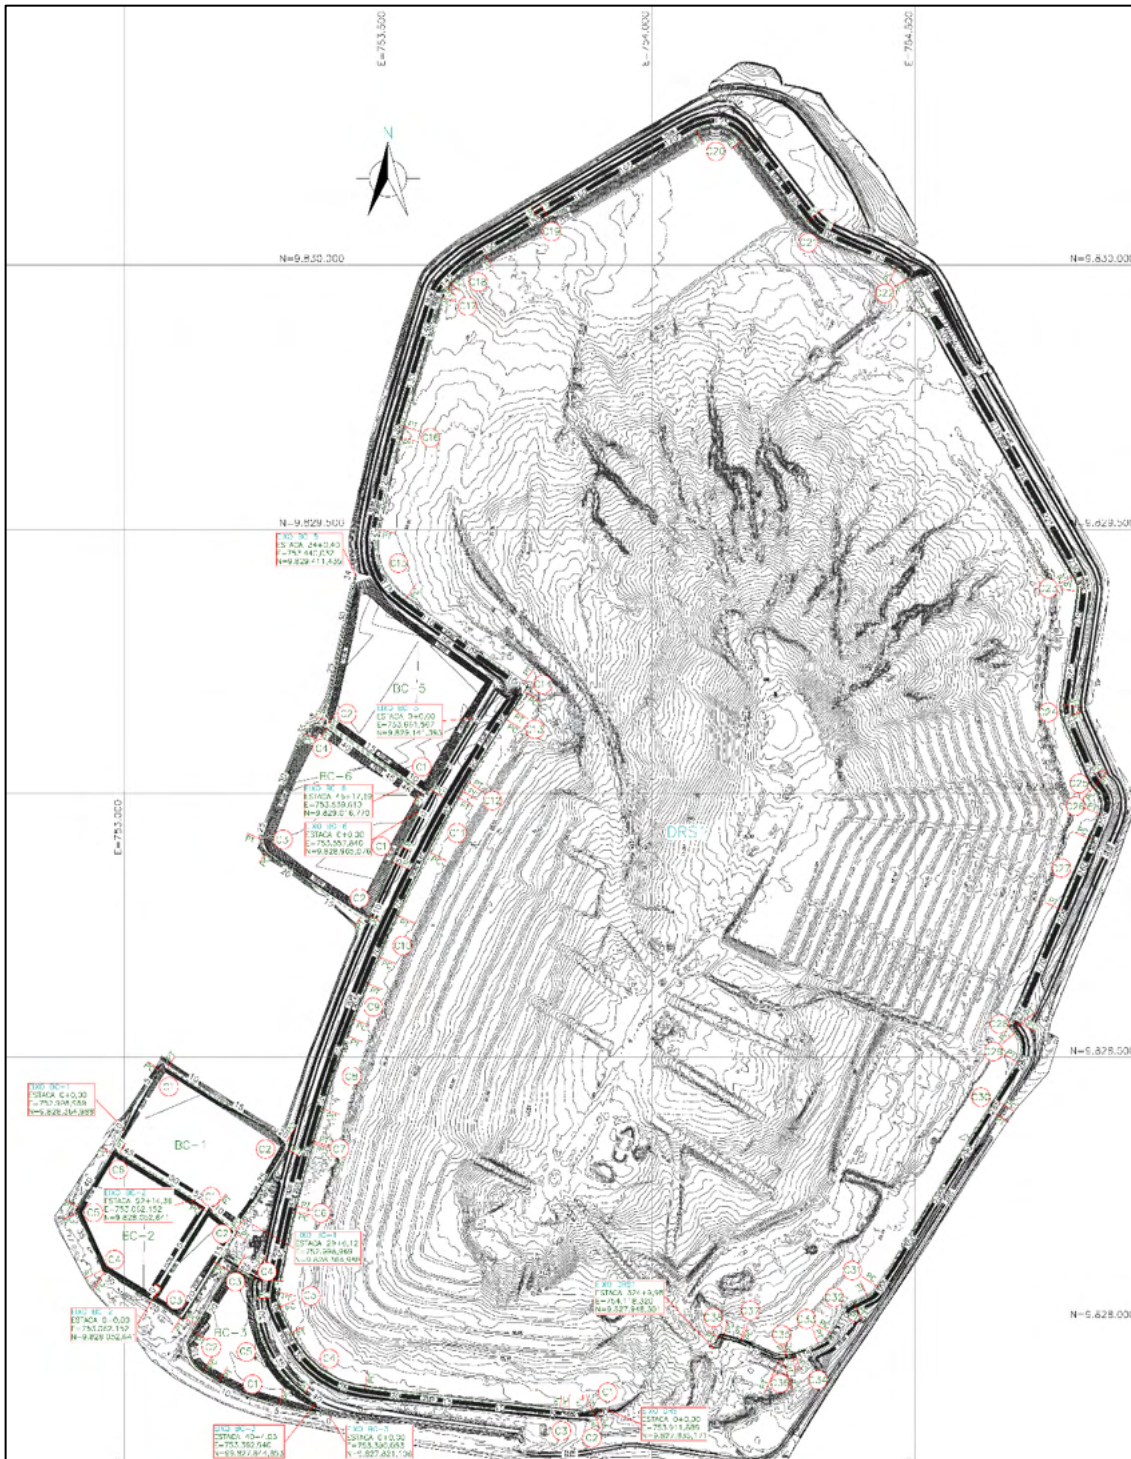
**Figura 7.26 – Estaqueamento do dique do DRS1 (D1-3540-54-G-1113 R01, PIMENTA DE AVILA, 2021).**
