FG-2201-NHB-A-BA-RT12-02

RELATÓRIO TÉCNICO DE AVALIAÇÃO DOS ENSAIOS DESTRUTIVOS E NÃO DESTRUTIVOS NO DRS2

**AUDITORIA DE SEGURANÇA E
ESTABILIDADE DOS DEPÓSITOS DE
RESÍDUOS SÓLIDOS DRS1 E DRS2**

BARCARENA - PA

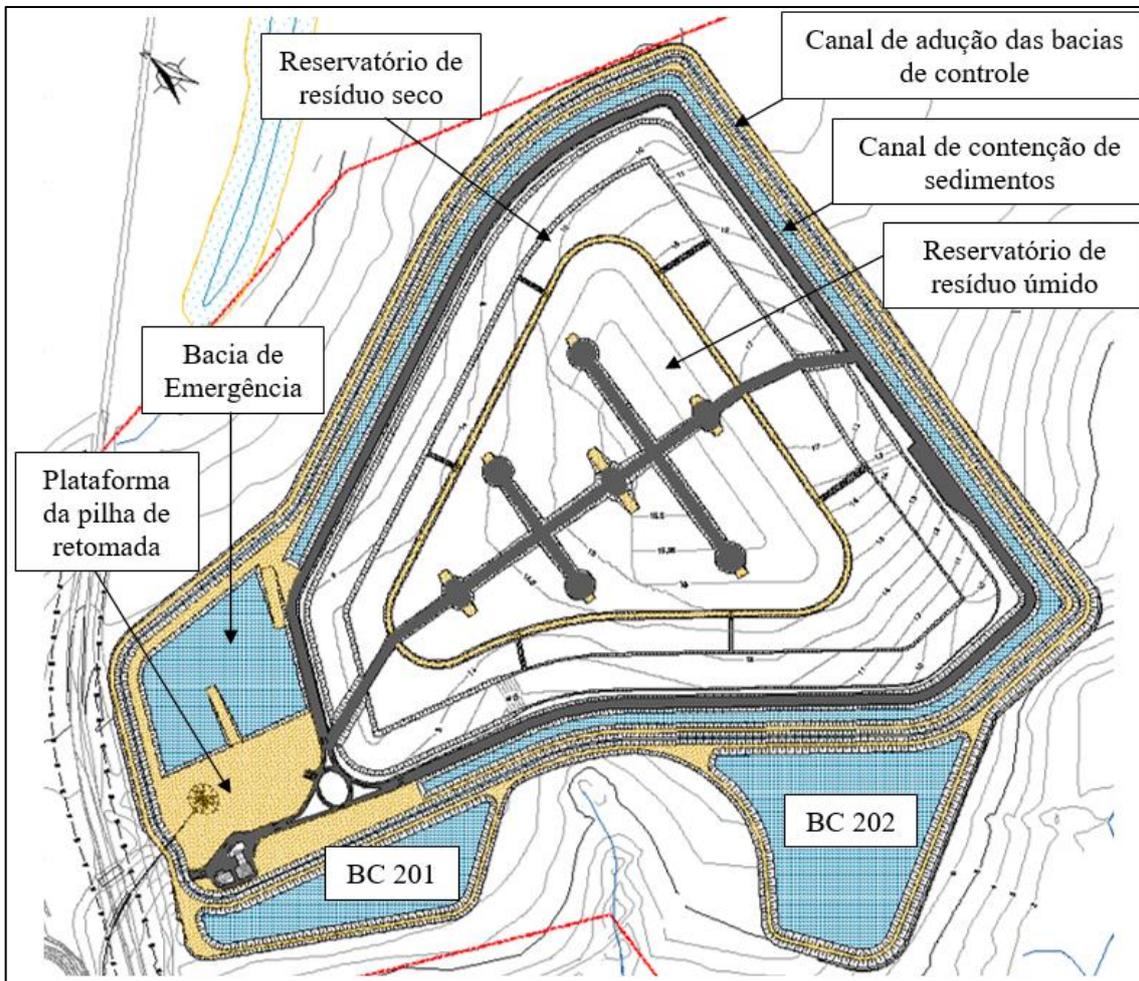
Figura 5.1 – Layout da fase 1 do DRS2 (MD-3541-54-G-096)

O DRS2 foi projetado para armazenar resíduo da produção de alumina (lama vermelha) (gerado pela refinaria da ALUNORTE) depois de filtrado por filtros prensa. Na Figura 5.1 é apresentado o Layout da fase 1 (fase atual) do DRS2, o qual é constituído de:

- Reservatório de resíduo úmido;
- Reservatório de resíduo seco (com dique central e fingers);
- Plataforma da pilha de retomada;
- Célula de Contingência;
- Canal de contenção de sedimentos;
- Canal de adução das bacias de controle;
- Bacias de controle BC 201 e BC 202

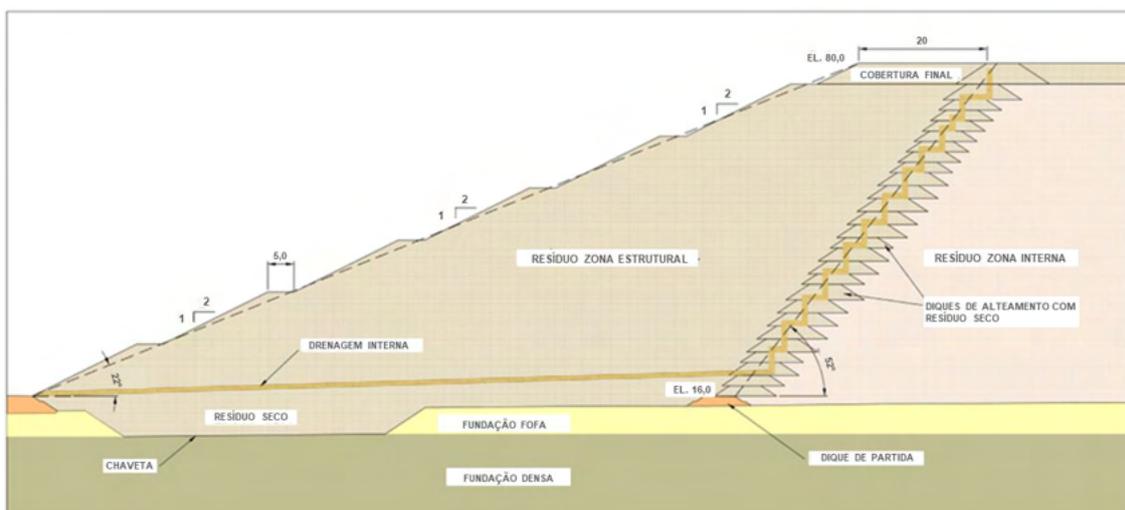
Figura 5.6 – Seção transversal típica do DRS2 (Fonte: RT-469137-54-G-0002)

A Figura 5.6 apresenta a seção típica da área de estudo.

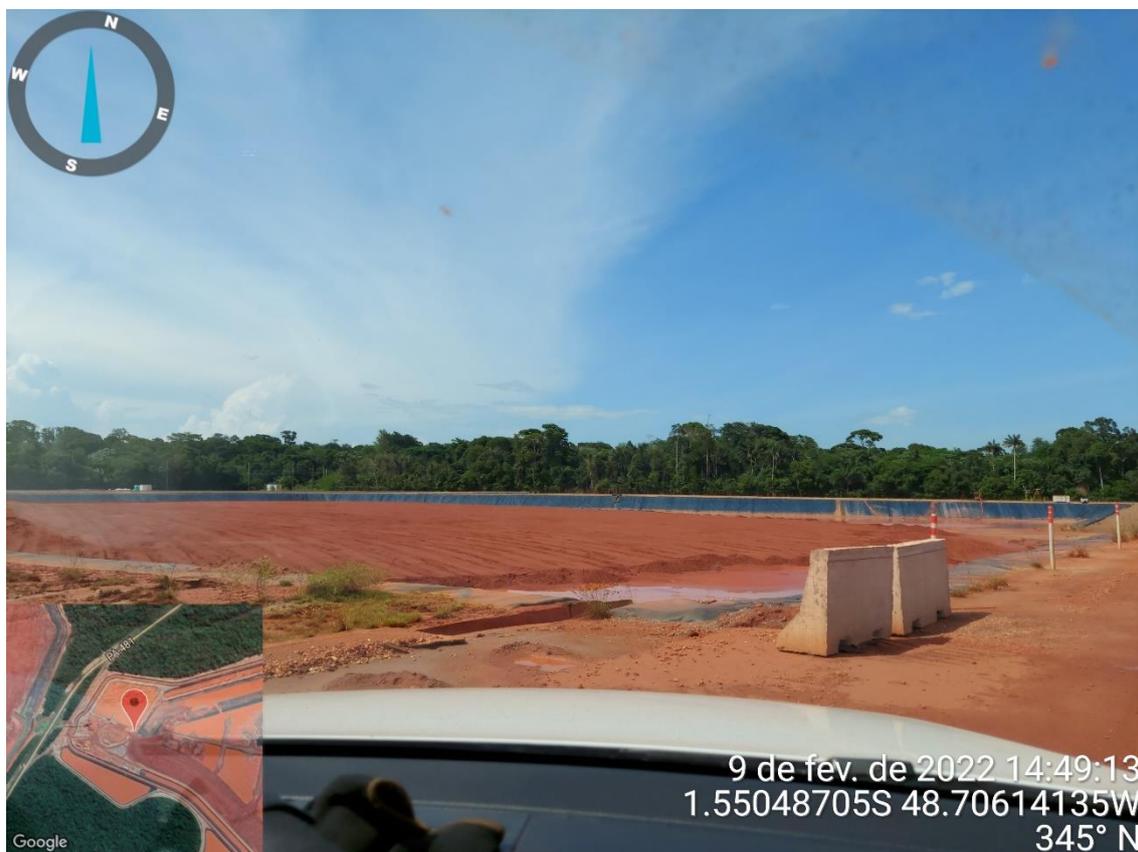
Figura 5.7 – Célula de Contingência

A Célula de Contingência foi projetada para receber resíduo em condições de umidade extremamente elevadas. Tendo em vista que elevada umidade impossibilitaria a sua disposição por meio de espalhamento com trator de esteiras. Foi prevista crista na El. 16,0 m e fundo com elevação variável em torno da EL. 11,0 m, área em planta de cerca de 48.500 m², taludes de montante com inclinação 1V:1,5H e volume de armazenamento de aproximadamente 199.483 m³ de resíduo “super úmido”. A Célula de Contingência é apresentada na Figura 5.7.

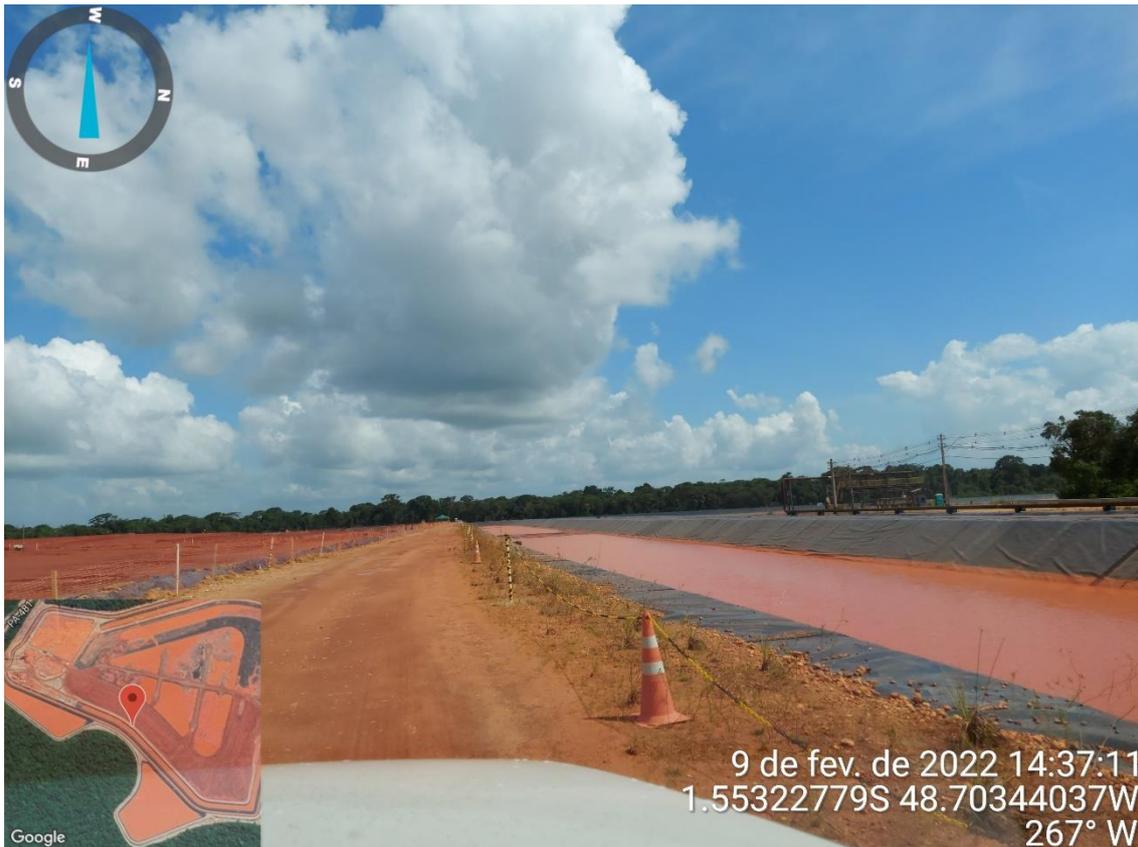
Figura 5.8 – Canal de contorno adjacente ao DRS2

O canal implantado adjacente ao reservatório de resíduos, denominado canal de contenção de sedimentos, apresenta cerca de 15m de largura da base, taludes com

inclinação de 1V:1,5H, e fundo na elevação 11,0m (Figura 5.8). Tem como objetivo conter os sedimentos provenientes da drenagem da pilha, que porventura sejam carregados para o canal.

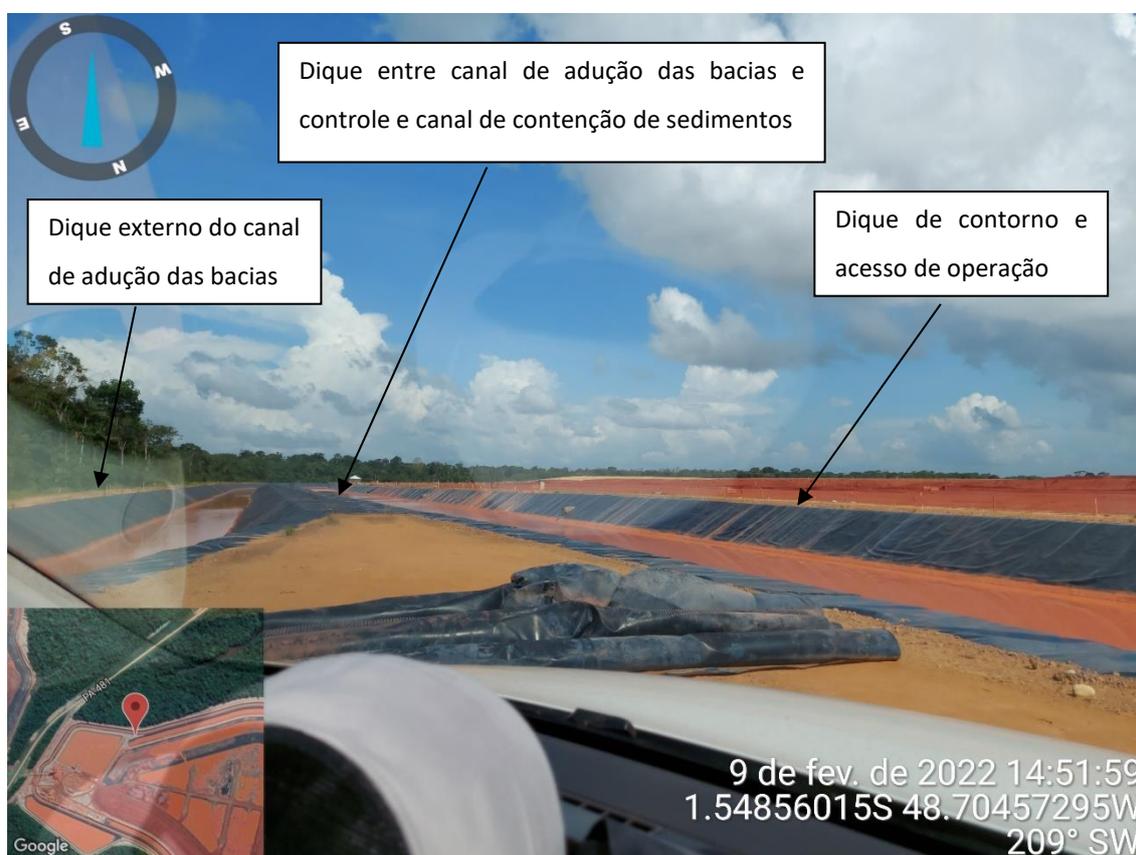
Figura 5.9 – Identificação do dique externo, dique entre canal de adução e canal de contenção de sedimentos e dique de contorno e acesso de operação.

O dique externo do canal de adução das bacias de controle possui crista na El. 15,5, com 7,8 m de largura e inclinação para dentro do canal. Taludes de montante e jusante com inclinação de 1V:1,5H. Apresenta revestimento de laterita na crista. A Figura 5.9 indica a localização de cada um dos diques supracitados.

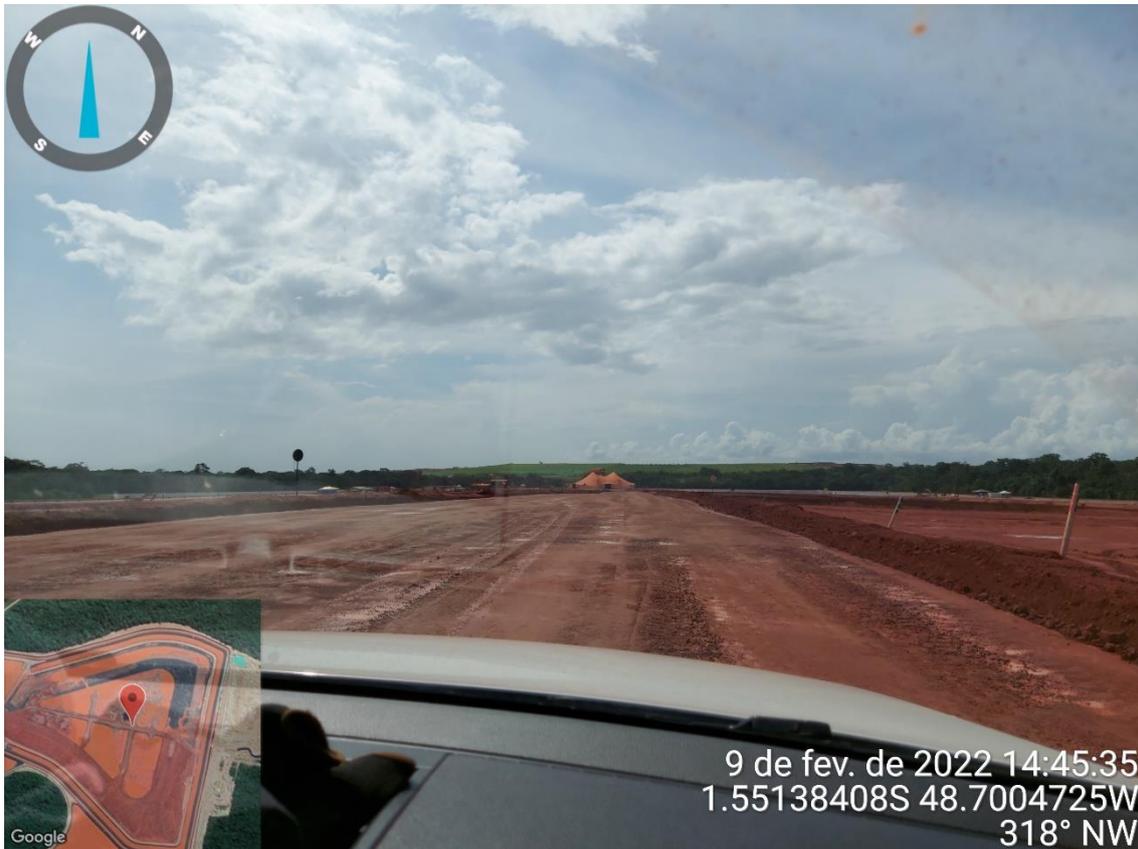
Figura 5.10 – Dique central e fingers – infraestrutura inicial do DRS2

O dique central possui cota de crista variável entre as EL. 16,0m e EL. 20,21 m, com 15,4 m de largura e extensão de cerca de 620,0 m. Os *fingers* possuem cota de crista variável entre a EL. 15,7 m e a EL. 19,8 m, com 15,4 m de largura e extensão total de cerca de 647,0 m. O revestimento na crista do dique central e fingers ficou a cargo da ALUNORTE e não é apresentado no memorial descritivo (MD-3541-54-G-096).

Durante a visita técnica, foi possível identificar a conformação inicial do Dique central e fingers (infraestrutura inicial do DRS2), estando apresentada na Figura 5.10.

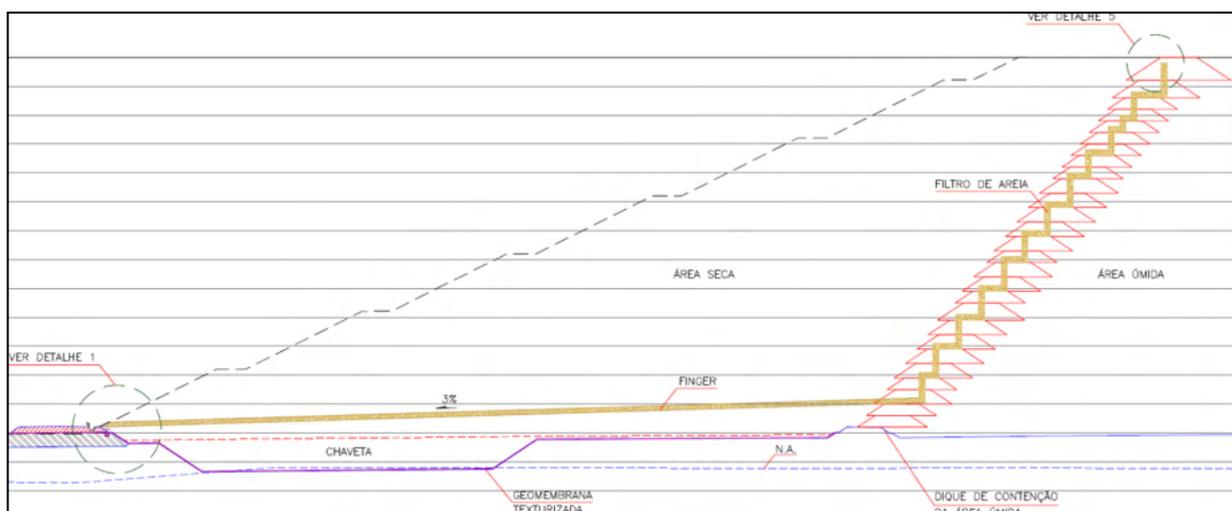
Figura 5.11 – Seção Típica – Drenagem interna da pilha (documento D1-3541-54-G-163)

Segundo o memorial descritivo, o sistema de drenagem interna foi previsto ser implantado quando a pilha de resíduo atingir a elevação 16 m, ou seja, a borda do dique de contorno. Consiste em drenos transversais, espaçados de 10 m entre si, de seção retangular de 0,60 m por 0,40 m de seixo rolado, envolto por geotêxtil e uma camada de 0,15 m de areia média. A função dos drenos é conduzir o fluxo de água interno da pilha, da área úmida até a crista do dique de contorno da área seca, com declividade de 2%, evitando assim a saturação da zona estrutural da pilha. A água proveniente dos drenos é coletada pela canaleta do dique de contorno, de onde segue o fluxo de efluentes até as bacias de controle.

A Figura 5.11e Figura 5.12 ilustram a seção e detalhe típicos dos drenos.

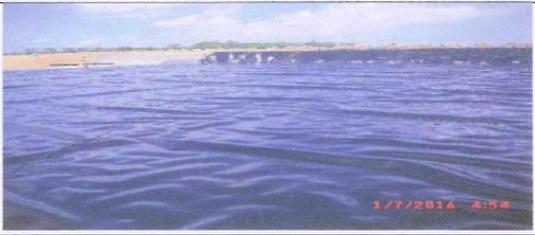
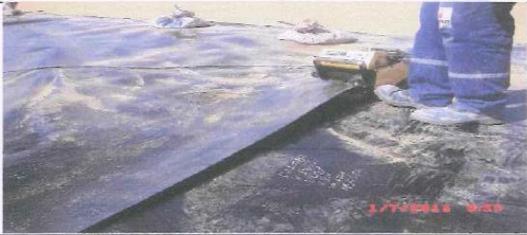
- A primeira solda iniciou as 9 horas com maquina de cunha 37498 entre a união dos paineis 961 a 962 e ntre 962 e 963													
- Devido a folha no teste de ar no solda entre os paineis 961 e 962, foi orientado a remover toda solda e refazer n mente devido o teste de pressurização não ter sido aprovado.

Vista geral do lançamento da geomembrana na area umida e da execução da solda de termofusão													
OBSERVAÇÕES DA HYDRO ALUNORTE

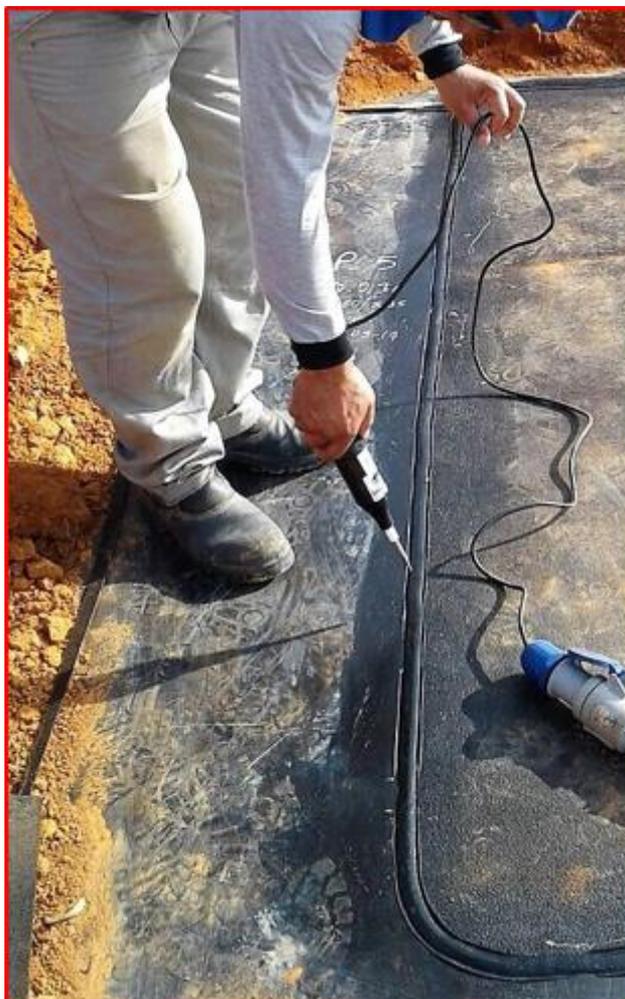
Figura 7.3 - Teste de faísca elétrica ou Spark Test (Cortesia de M&GEO Engenharia de Projetos – figura apenas para ilustração do teste, não é um registro do DRS2)

A instalação dos painéis de geomembrana foram sucedidas do Spark Test. O *Spark Test*, ou “Teste da faísca” tem como objetivo avaliar o isolamento e estanqueidade do material. Este teste faz uso de um instrumento que gera uma tensão elétrica elevada em um eletrodo que envolve o material a ser analisado (ver ilustração do teste na Figura 7.3). Caso o material apresente uma falha no isolamento (furos ou rasgos, ainda que pequenos), o circuito elétrico se fecha e produz uma faísca visível a olho nu. O que indica que este ponto não é estanque e precisa de reparos. Este teste foi realizado e registrado entre os meses de dezembro de 2016 e março de 2017.

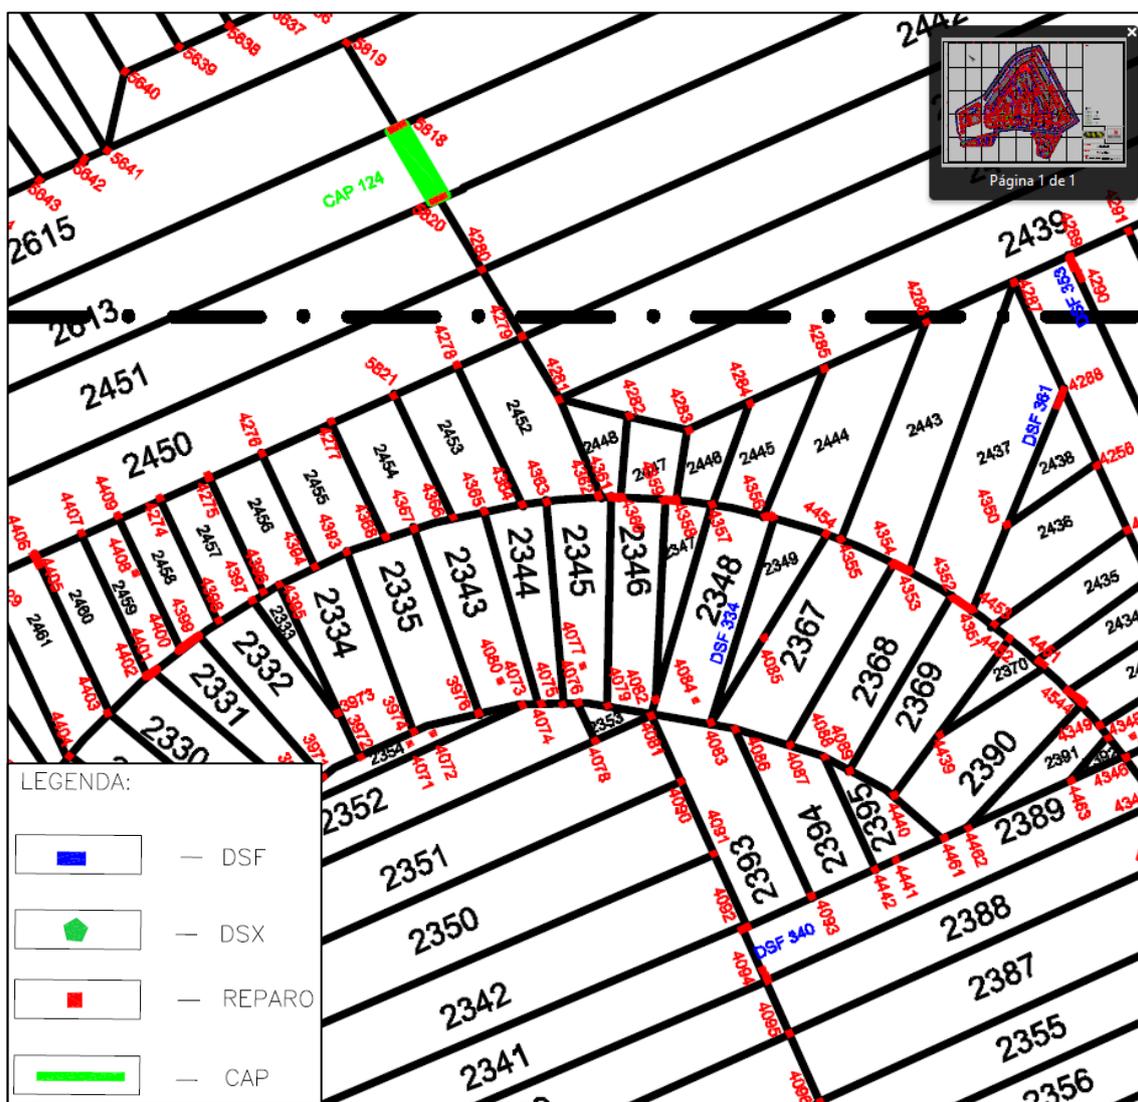
Figura 7.8 – Paginação dos painéis de geomembrana aplicados sobre o DRS2

Após a implantação da camada de geomembrana, foi elaborado pela MS e Record Engenharia a paginação dos painéis aplicados sobre o DRS2 em nível de *As Built* (Documento MS: MSHYRO-54-001-R00). Trata-se de uma planta geral de impermeabilização contendo: localização e numeração dos painéis aplicados e dos reparos eventualmente necessários. A Figura 7.7 e Figura 7.8 ilustram a documento recebido.

Foi feita análise dos painéis conforme registros de instalação apresentados, tendo sido identificado conformidade com o local de instalação indicado em planta e nos documentos consultados. A FONNTES entende que os documentos retratam rigoroso controle de qualidade e registros da aplicação dos painéis e reparos conforme previstos em projeto e de acordo com as normas vigentes (NBR 16.199/2020).

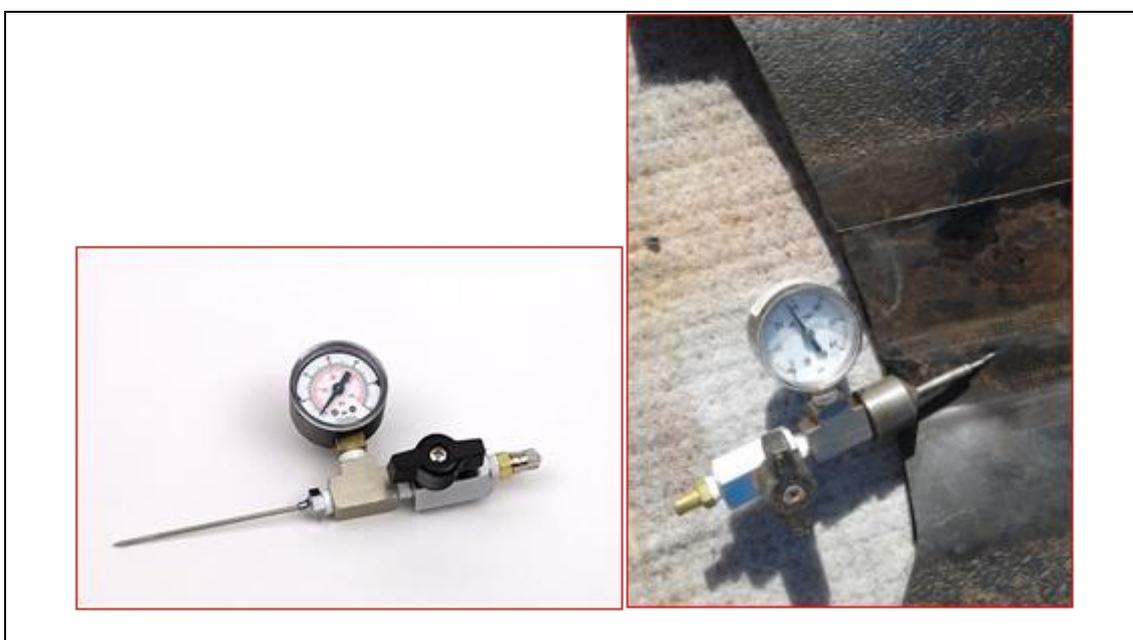
Figura 7.9 – Exemplificação do teste de pressurização (cortesia de M&GEO Projetos de Engenharia)

Em um dos extremos da linha de solda é colocado uma agulha conectada a um manômetro (ver ilustração do teste na Figura 7.9). Logo em seguida injeta-se ar até atingir a pressão indicada pelo fornecedor do material. Aguarda-se alguns minutos (2 a 5 minutos) para a pressão estabilizar. Em seguida é registrada a pressão atual e a pressão após alguns minutos (2 a 5 minutos) de acordo com recomendação do fabricante. A diferença de pressão deve estar dentro de uma faixa recomendada pelo fabricante para garantir que a solda tenha sido executada com a qualidade esperada.

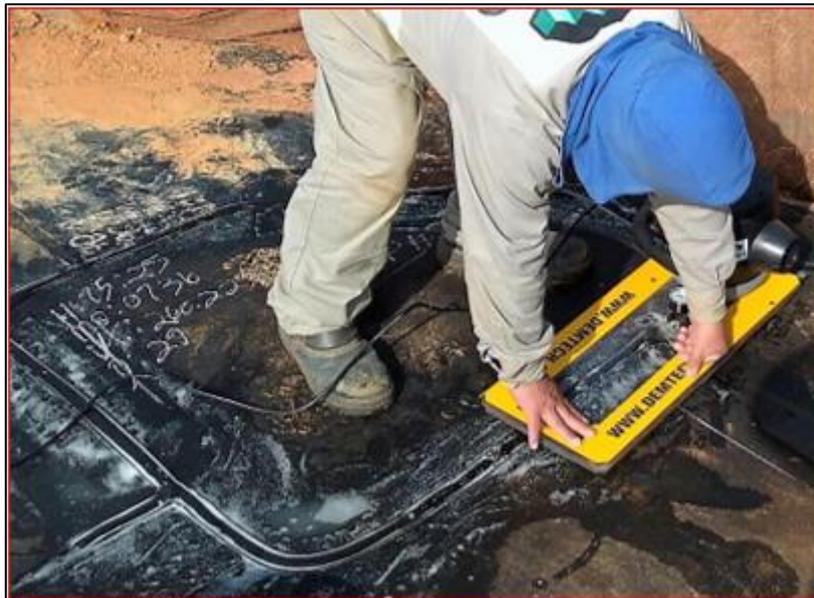
Figura 7.12 - Teste de vácuo (cortesia M&GEO Projetos de Engenharia – figura apenas para ilustração do teste, não é um registro do DRS2)

Os testes não destrutivos de vácuo são aplicados nas soldas por extrusão entre dois painéis de geomembrana. Este teste consiste em aplicar ao longo do trecho soldado um recipiente transparente que provoque vácuo a uma pressão determinada pelo fabricante (ver ilustração do teste na Figura 7.12). A solda da geomembrana é umedecida com água e sabão. Quando é aplicada a pressão negativa, caso existirem falhas na solda se formarão bolhas sobre a mesma, indicando o local da falha. Este teste é realizado em casos específicos, como quando existe a interseção de três painéis de geomembrana, na soldagem de danos da geomembrana por translado ou objetos pontiagudos, etc.
