FG-2201-NHB-A-BA-RT13-02

Referência: Segurança e estabilidade dos depósitos de resíduos sólidos – DRS1 e DRS2**Local:** Barcarena – PA

RELATÓRIO TÉCNICO DE AVALIAÇÃO DO PROJETO E DISPOSIÇÃO DE DRENOS E OUTROS NO DRS1

**AUDITORIA DE SEGURANÇA E
ESTABILIDADE DOS DEPÓSITOS DE
RESÍDUOS SÓLIDOS DRS1 E DRS2**

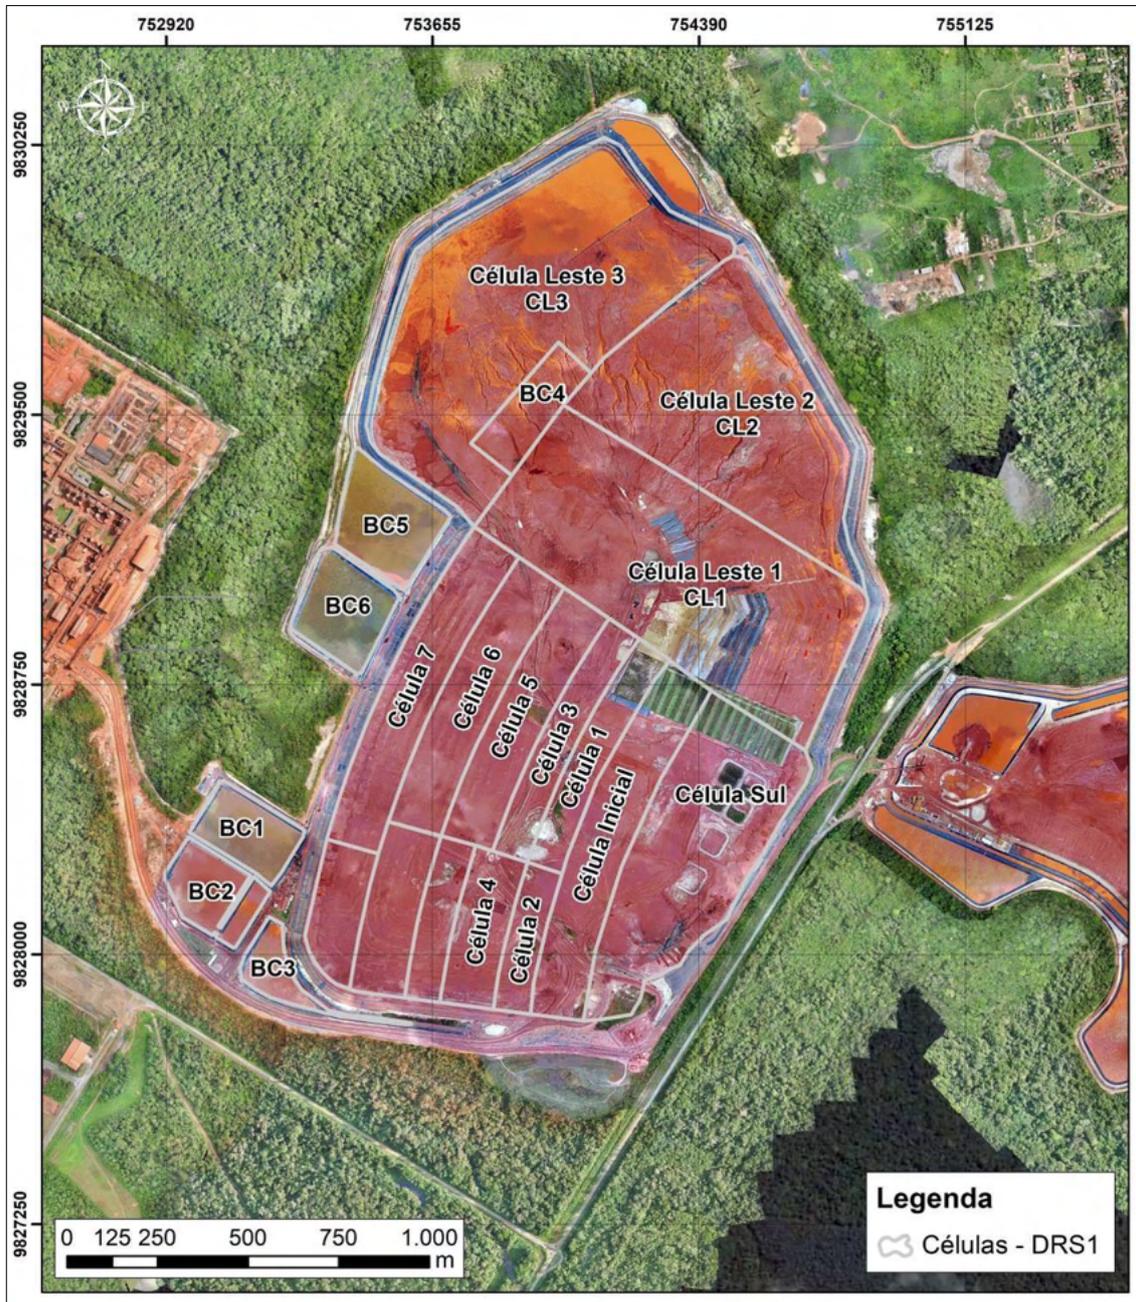
Figura 5.1 – Identificação das células e bacias de contribuição do DRS1 (Pimenta de Avila, 2021).

No doc. RT-3540-54-G-570-R01, a PIMENTA DE AVILA (2021) informa que o início da construção do DRS1 ocorreu em 1994. A Figura 5.1 indica os elementos existentes no DRS1 e, a seguir, apresenta-se a sequência construtiva do DRS1:

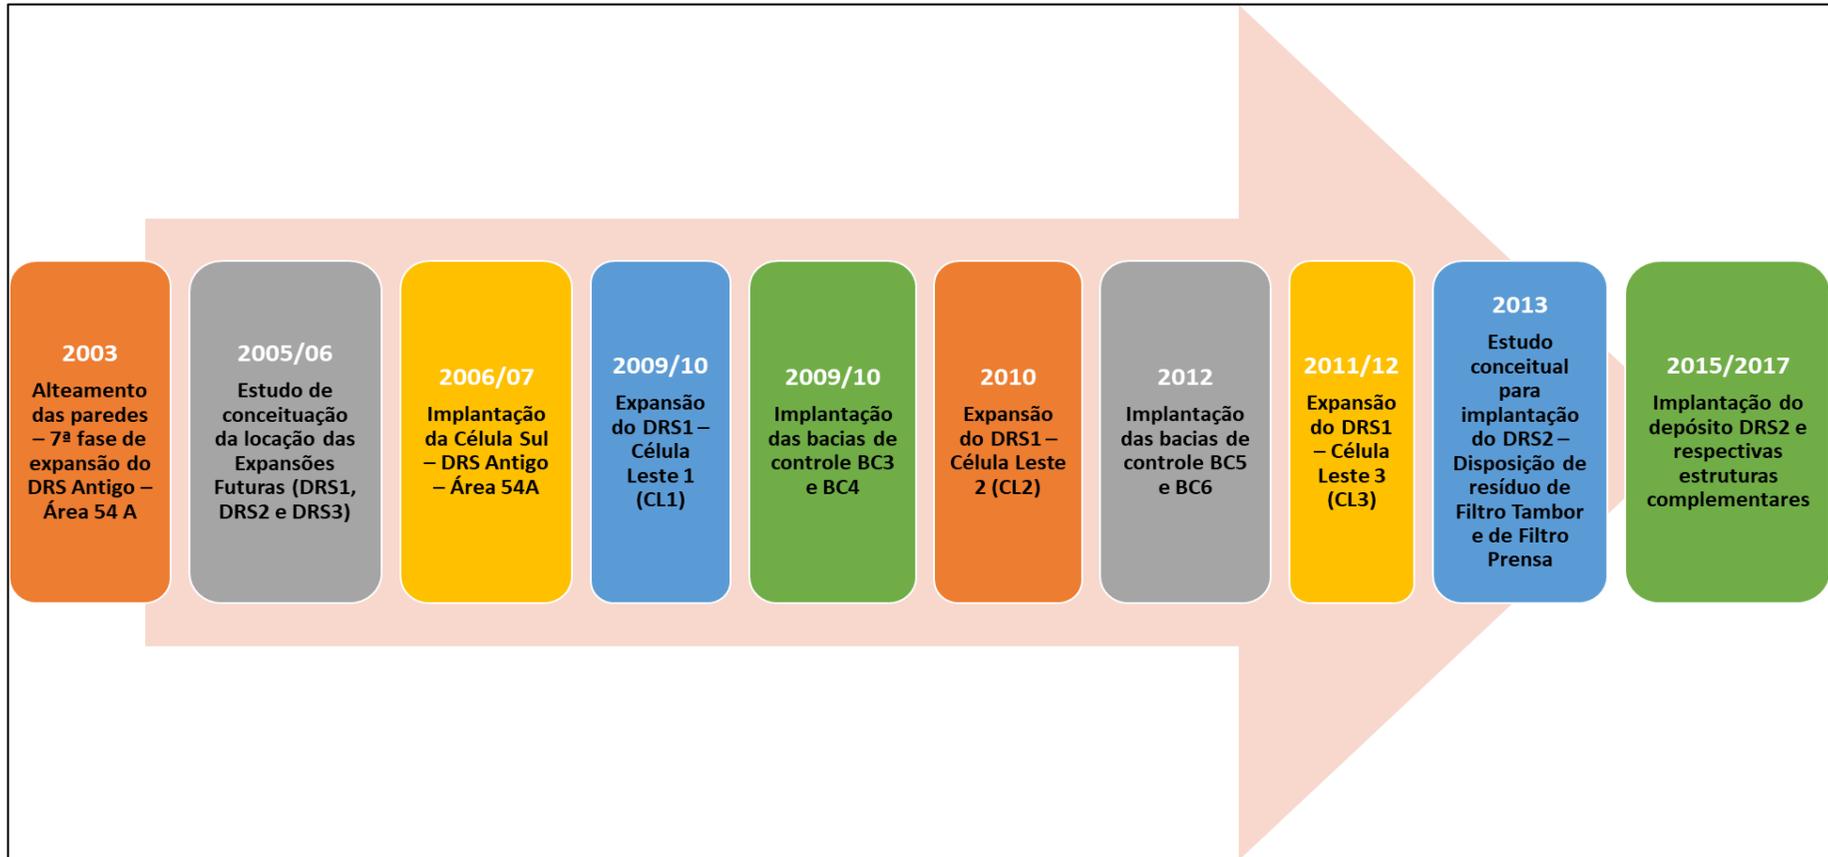
Figura 5.4 – Histórico de expansão do DRS1 e DRS2

A Nota Técnica “Contextualização sobre o histórico de expansões dos depósitos de resíduos sólidos – DRS1 e DRS2” (documento DT-3542-54-G-001) apresenta o histórico de implantação e expansão do DRS1 e DRS2. Esse histórico é replicado aqui visando contextualizar o leitor (Figura 5.4).

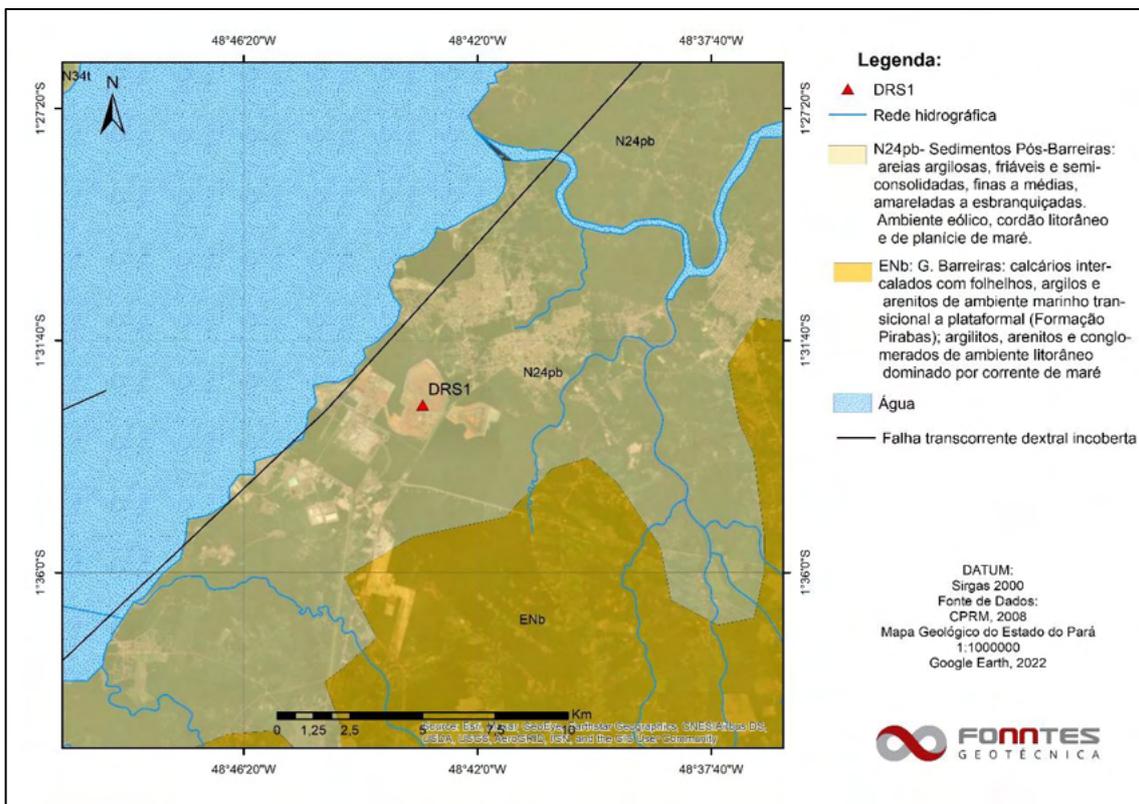
Figura 5.5 – Mapa geológico regional da estrutura DRS1

Conforme apresentado no Mapa Geológico do Estado do Pará, desenvolvido pela CPRM em 2008 (Figura 5.5), a estrutura DRS1 encontra-se sobre Sedimentos Pós-Barreiras.

O relatório “As Is” RT-3540-54-G-1014 desenvolvido pela PIMENTA DE ÁVILA, apresenta as estruturas DRS1 e DRS2 inseridas sobre domínios da Formação/Grupo Barreiras, enquanto a Figura 5.5 indica que as duas estruturas estão inseridas sobre Sedimentos Pós-Barreiras. Levando em consideração o caráter regional do estudo, é natural que haja diferenças entre os estudos, devido principalmente a escala de 1:1.000.000 (Figura 5.5), não sendo essas consideradas inconsistências.

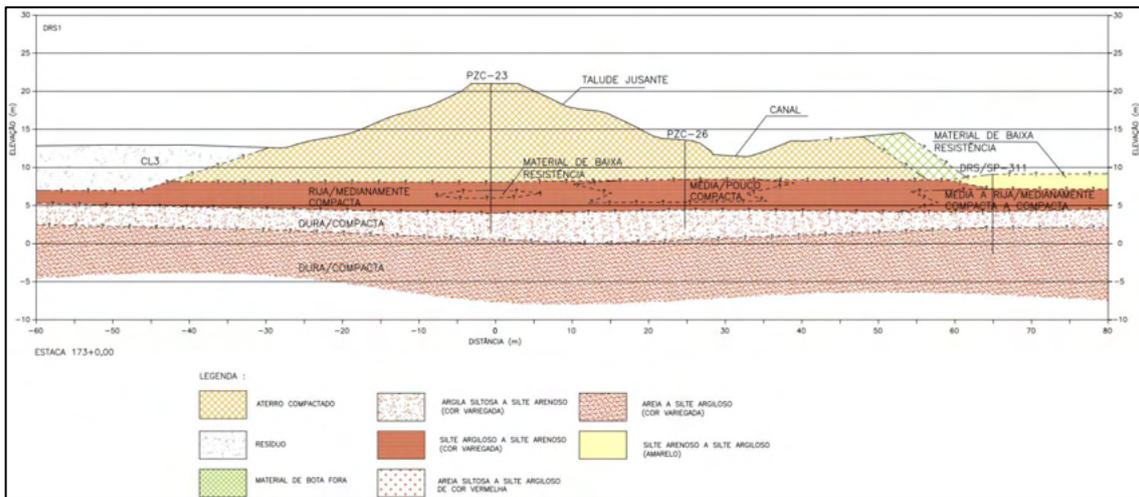
Figura 5.6 – Seção típica da área de estudo. (Fonte: RT-3540-54-G-1014)

A estrutura DRS1 encontra-se sobre fundação que varia entre materiais predominantemente argilosos a arenosos, com coloração variegada e pontualmente é possível observar a presença de pedregulhos. A camada inferior é caracterizada por apresentar composição silto arenosa a silto argilosa e NSPT variando entre 13 e 35, sendo a média igual a 20. A camada superior apresenta predominantemente material de composição arenosa, com ocorrências de silte e argila. O índice de NSPT varia entre 20 e 34 e o valor médio encontrado é igual a 25.

O aterro é formado por solos argilo-siltosos a silto-arenosos com coloração variegada. Pontualmente é observada a presença de pedregulhos que interferem nos resultados do NSPT, sendo o valor mínimo de NSPT observado igual a 5 e o máximo igual a 54.

A Figura 5.6 apresenta a seção típica que representa a área de interesse.

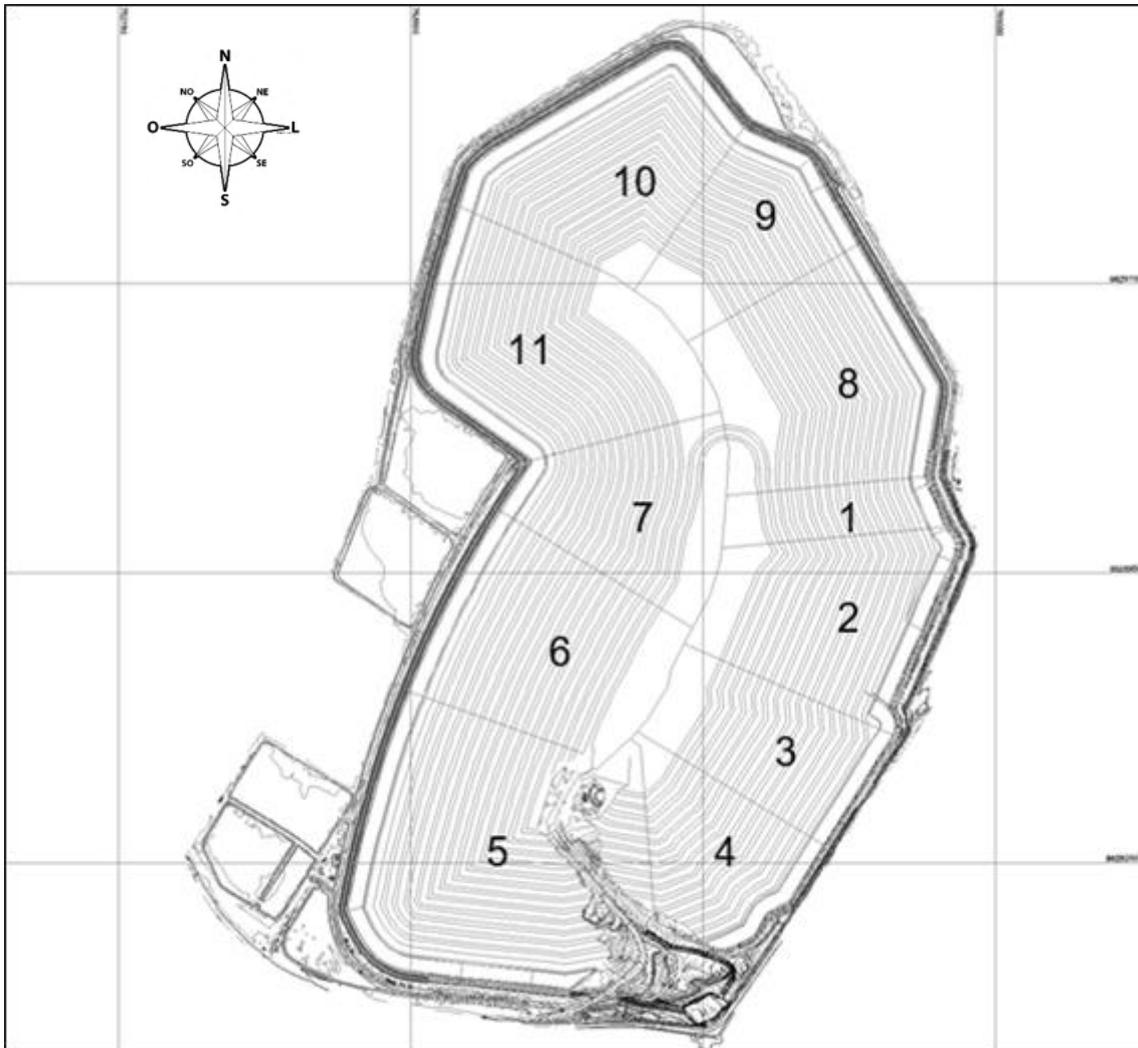
Figura 5.7 – Faixas de reabilitação do DRS1 (Doc. OM-8400-54-G-069 R01)

O projeto prevê a implantação da camada de conformação em faixas do topo até a crista de dique de partida, de forma a evitar erosões e retrabalhos. Estes sub-trechos (faixas) possuem largura variável, conforme volume de destinação de rejeito de filtro prensa ao DRS1 por ano.

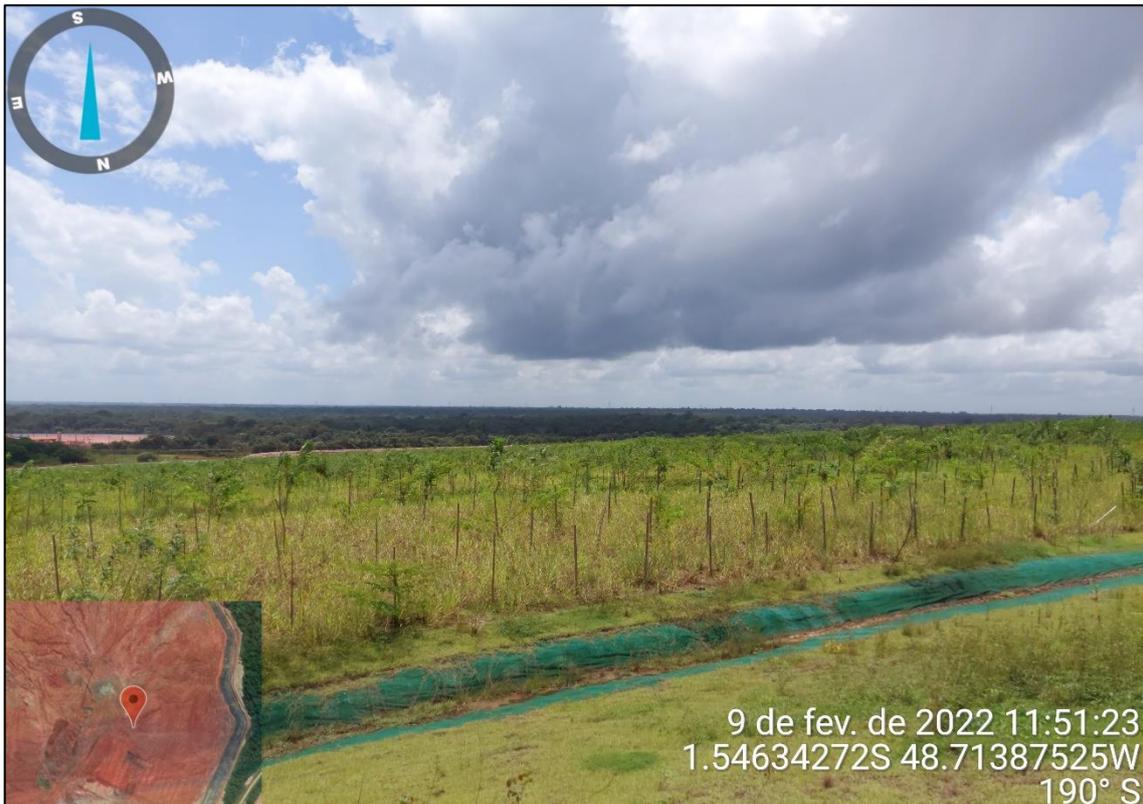
Figura 5.8 – Vista da FAIXA 2 no DRS1 em processo de reabilitação (Fonte: Visita Técnica realizada em 09/02/2022)

A Figura 5.8 apresenta a situação da FAIXA 2 (Vide Figura 5.7), em processo reabilitação, durante visita técnica de campo realizada pela FONNTES no dia 09/02/2022.

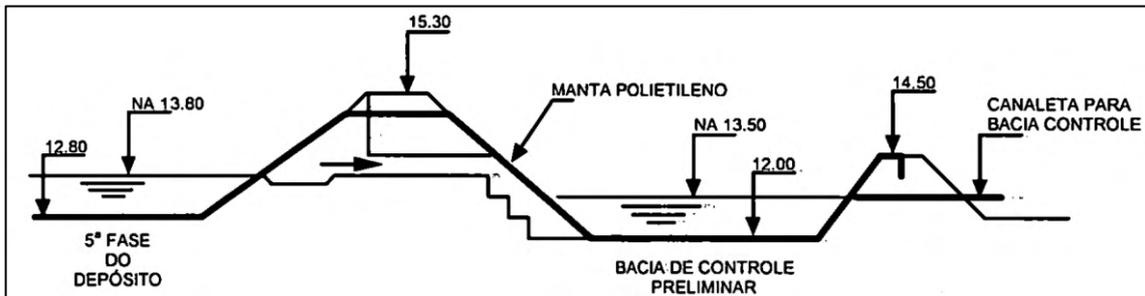
Figura 7.1 – arranjo dos rápidos da 5ª célula de expansão do DRS1 (MD-3000-54-G-001)

A partir da 5ª expansão do DRS1, não foi mais necessária trincheira drenante em função da nova configuração de sua drenagem superficial. Conforme memorial descritivo da 5ª fase de expansão do DRS1 (MD-3000-54-G-001), o teor de sólidos do material sobre o depósito atinge 72% após evaporação de parte da água, dispensando a necessidade de drenagem de água remanescente no interior da célula. No entanto, em função do elevado índice pluviométrico, foi previsto uma rede com 11 canais rápidos localizados ao longo da extensão do dique de jusante da célula, os quais apresentavam a finalidade de escoar as águas para a bacia de controle preliminar e por fim para a bacia de controle final. Este arranjo é ilustrado na Figura 7.1 e pode ser visto em planta na Figura 7.2.

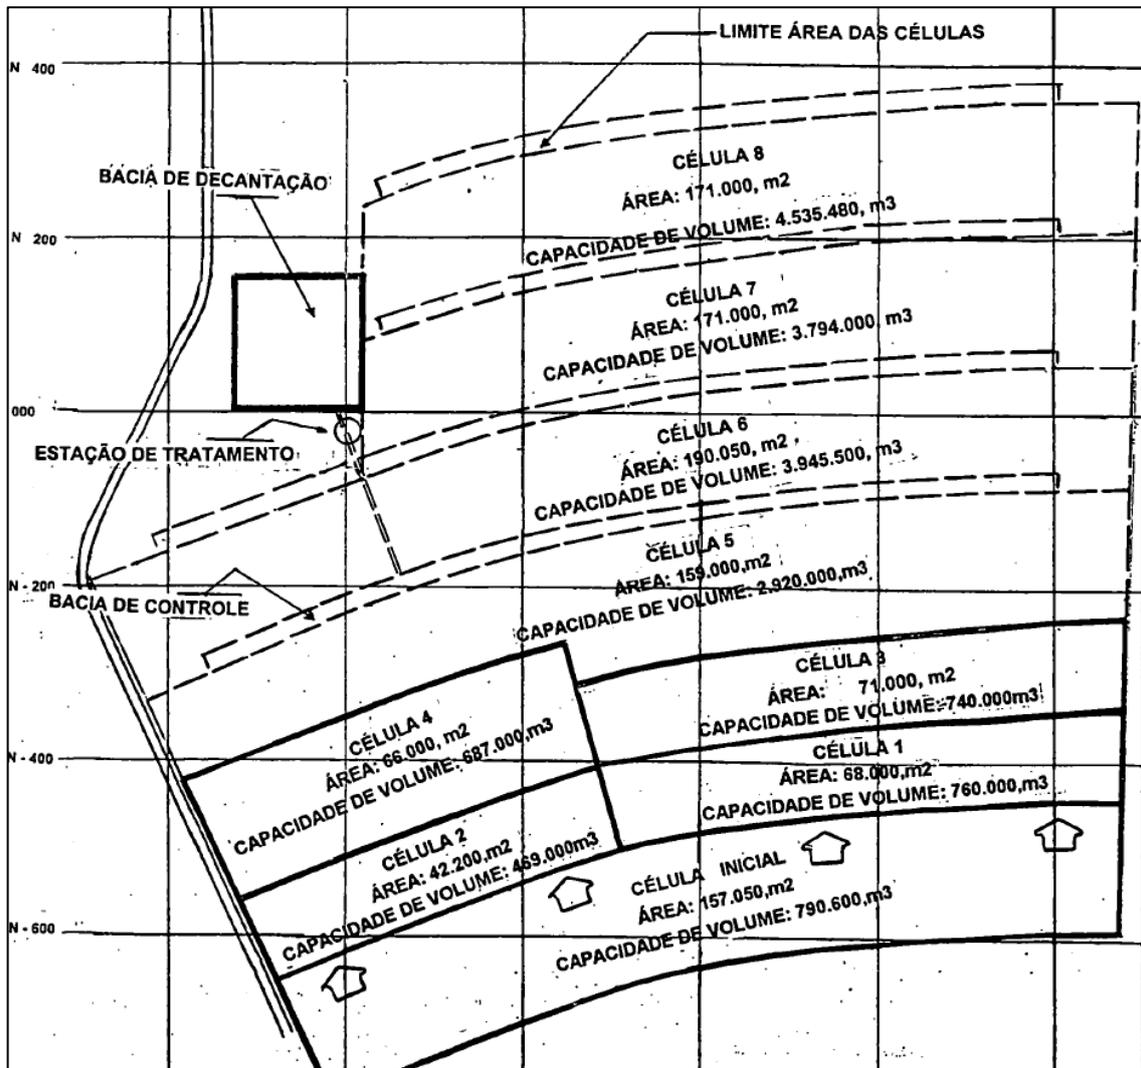
Figura 7.2 – Localização em planta da 5ª fase de expansão do DRS1 (MD-3000-54-G-001)

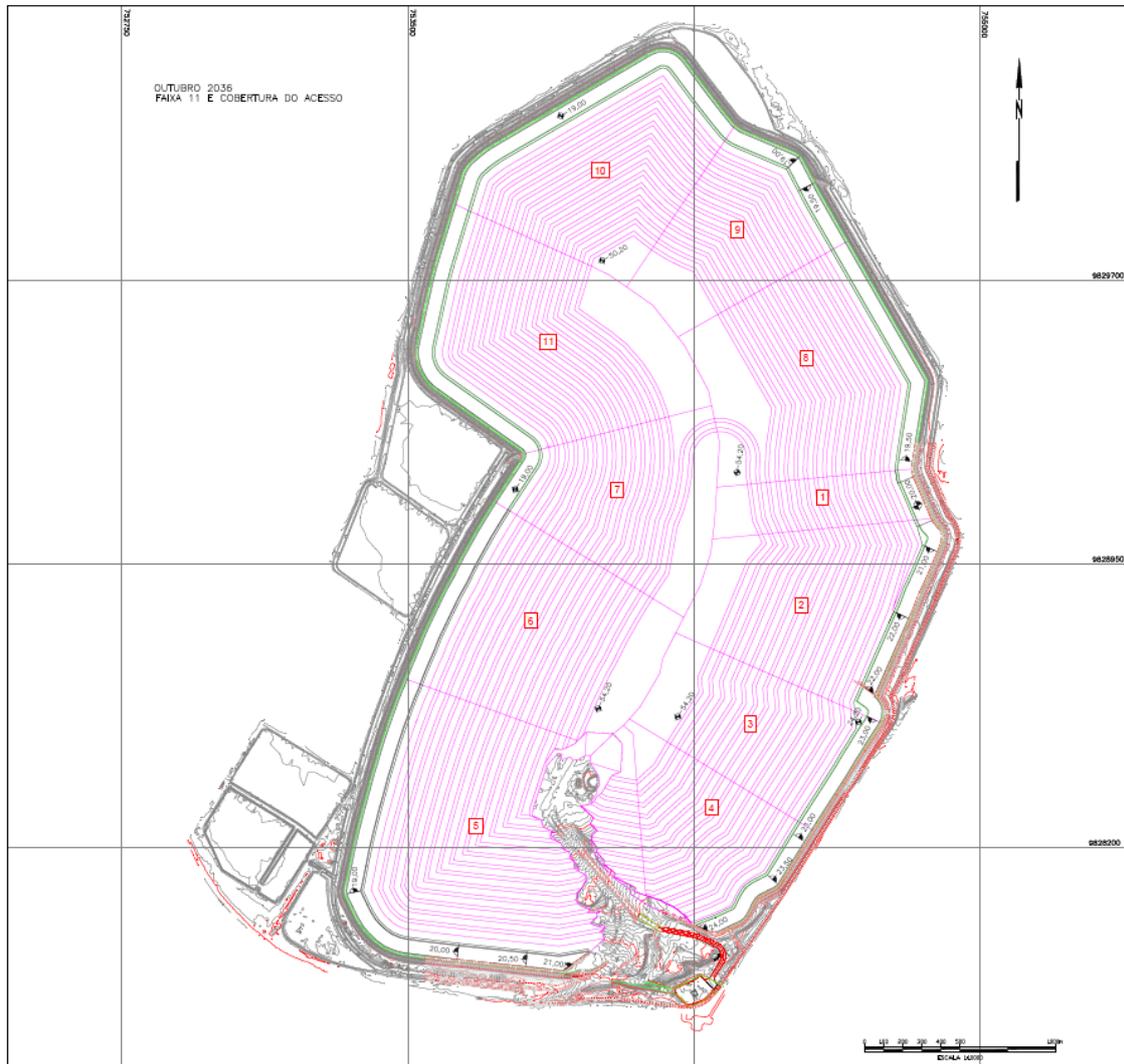
Figura 7.3 – Faixas de reabilitação do DRS1 ao final da etapa de conformação, com resíduo do filtro prensa (Fonte: D1-8400-54-G-114-R03, LPS/2017)

A reabilitação está ocorrendo por etapas de acordo com a disposição de resíduos sobre as diferentes áreas do DRS1. As faixas de reabilitação são apresentadas na Figura 7.3, sendo que uma das faixas já executada pode ser verificado na Figura 7.4

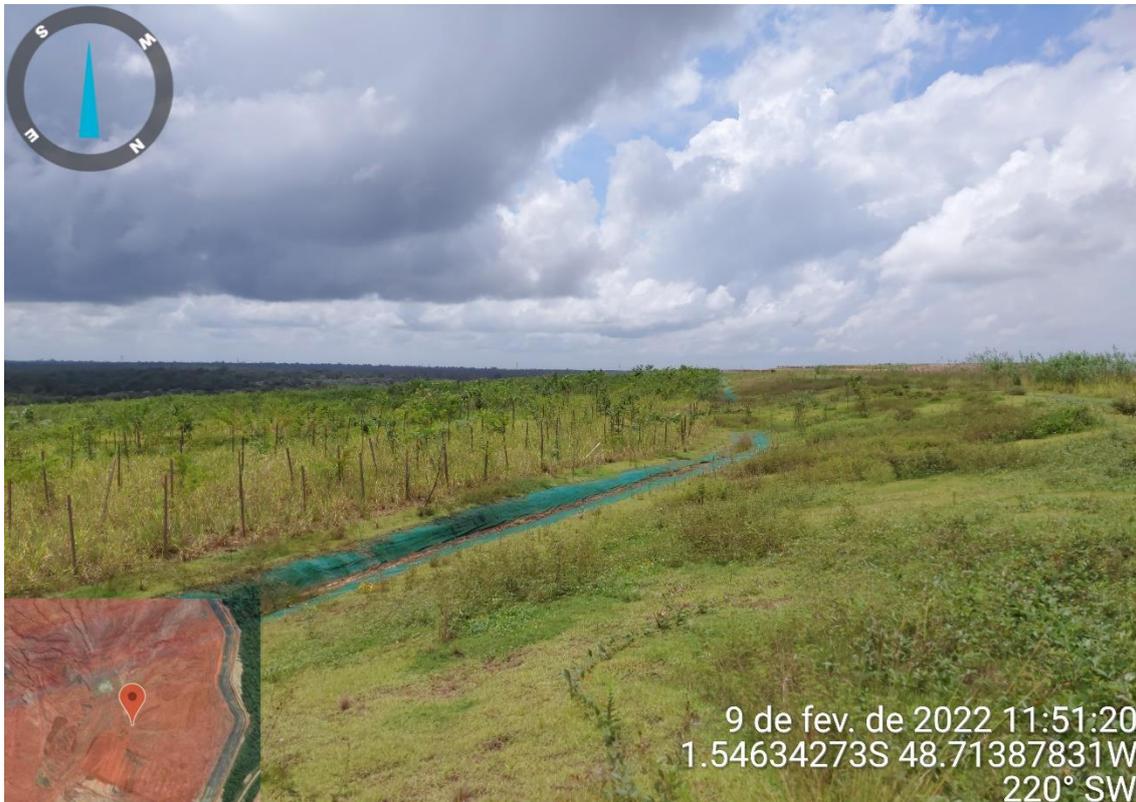
Figura 7.4 – Faixas de reabilitação do DRS1 durante a visita de campo

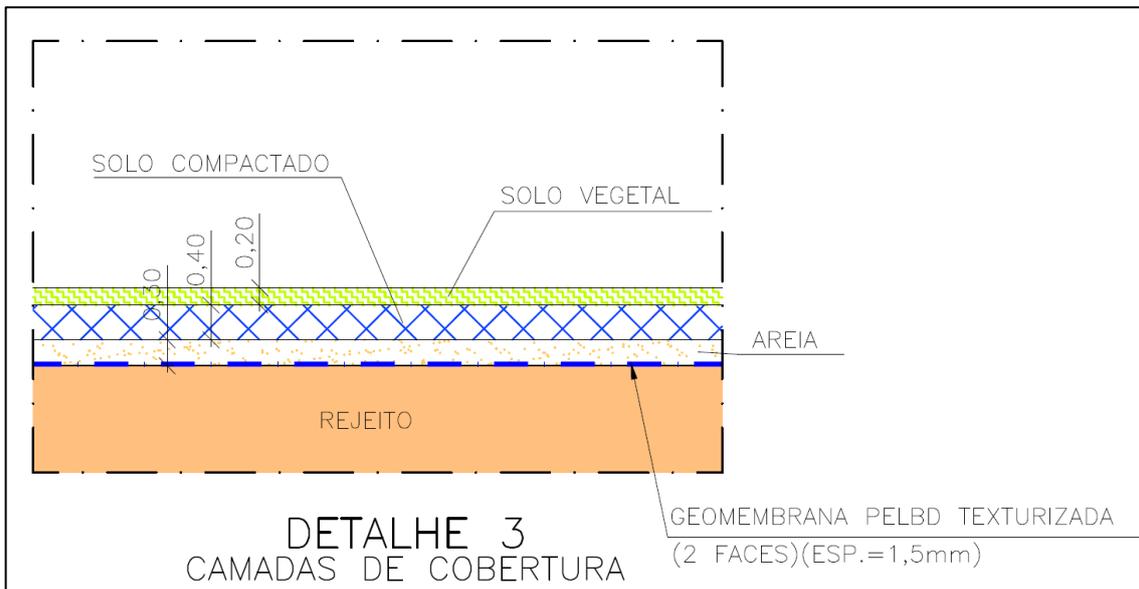
Figura 7.5 – Detalhe relativo às camadas de cobertura da reabilitação do DRS1 (projeto executivo de reabilitação do DRS1 – desenho D1-8400-54-G-421 01)

Conforme Manual de Planejamento de Implantação e Operação do DRS1 (documento OM-8400-54-G-069 R01), para a reabilitação do DRS1 é prevista a implantação de uma camada de conformação com rejeito densificado por filtro prensa sobre o perfil estabilizado da superfície do depósito. Sobre esta camada é prevista uma camada de areia ou geossintético drenante para efetuar a drenagem sub superficial. Adjacente a camada drenante é prevista duas camadas de solo, a primeira com solo local e espessura de 60 centímetros, seguida de uma camada de solo vegetal com 20 centímetros de espessura. Uma seção transversal dessas camadas é apresentada na Figura 7.5, retirada do projeto executivo de reabilitação do DRS1.

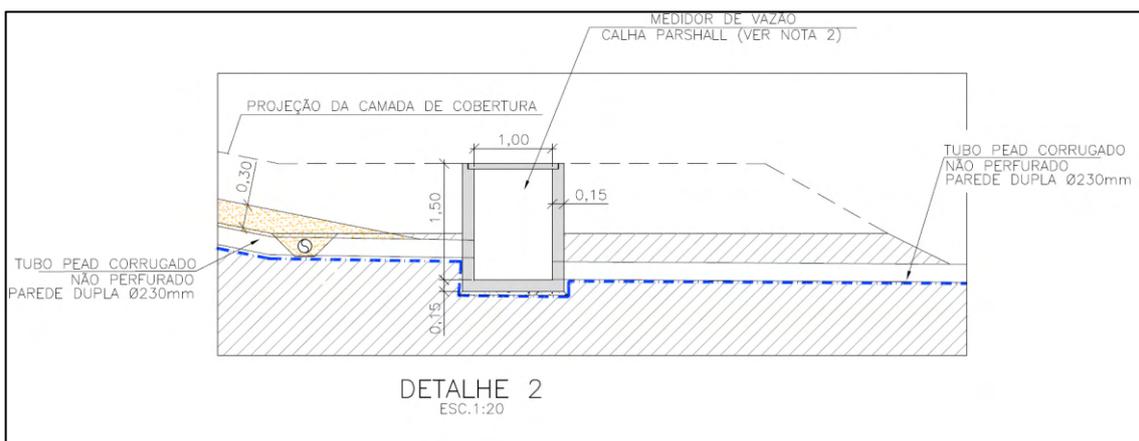
Figura 7.6 – Detalhe da medição de vazão do efluente das camadas (projeto executivo de reabilitação do DRS1 – desenho D1-8400-54-G-426 01)

Sobre estas camadas é previsto o sistema de drenagem superficial definitivo, responsável por coletar e direcionar de forma ordenada o escoamento superficial para fora do depósito. Todas as camadas são dotadas de coletores do efluente, cada uma com uma caixa de inspeção para medição de vazão (vide Figura 7.6).

Ressalta-se que este é o único sistema de drenagem interna sub superficial projetado para o projeto do DRS1, sendo que este não faz parte da estrutura dos Diques de contorno, mas tem a função de garantir que não exista acumulado de água sobre o sistema após fechamento, de maneira que não ocorra entrada de água para a estrutura.
