FG-2201-NHB-A-BA-RT17-02

RELATÓRIO TÉCNICO DE VIABILIDADE DA CONCEPÇÃO PROPOSTA PARA O DRS1

**AUDITORIA DE SEGURANÇA E
ESTABILIDADE DOS DEPÓSITOS DE
RESÍDUOS SÓLIDOS DRS1 E DRS2**

BARCARENA - PA

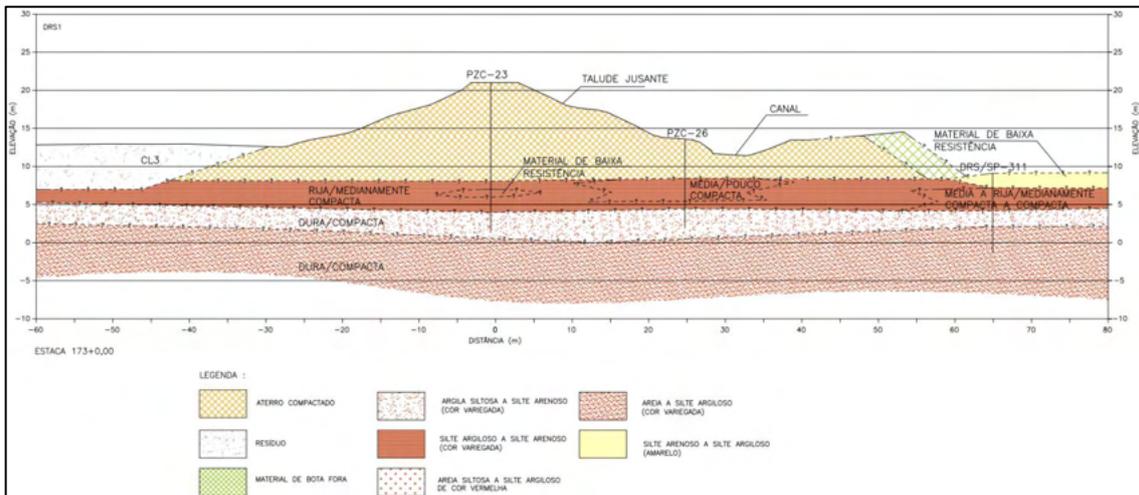
Figura 5.6 – Seção típica da área de estudo. (Fonte: RT-3540-54-G-1014)

A Figura 5.6 apresenta a seção típica que representa a área de interesse.

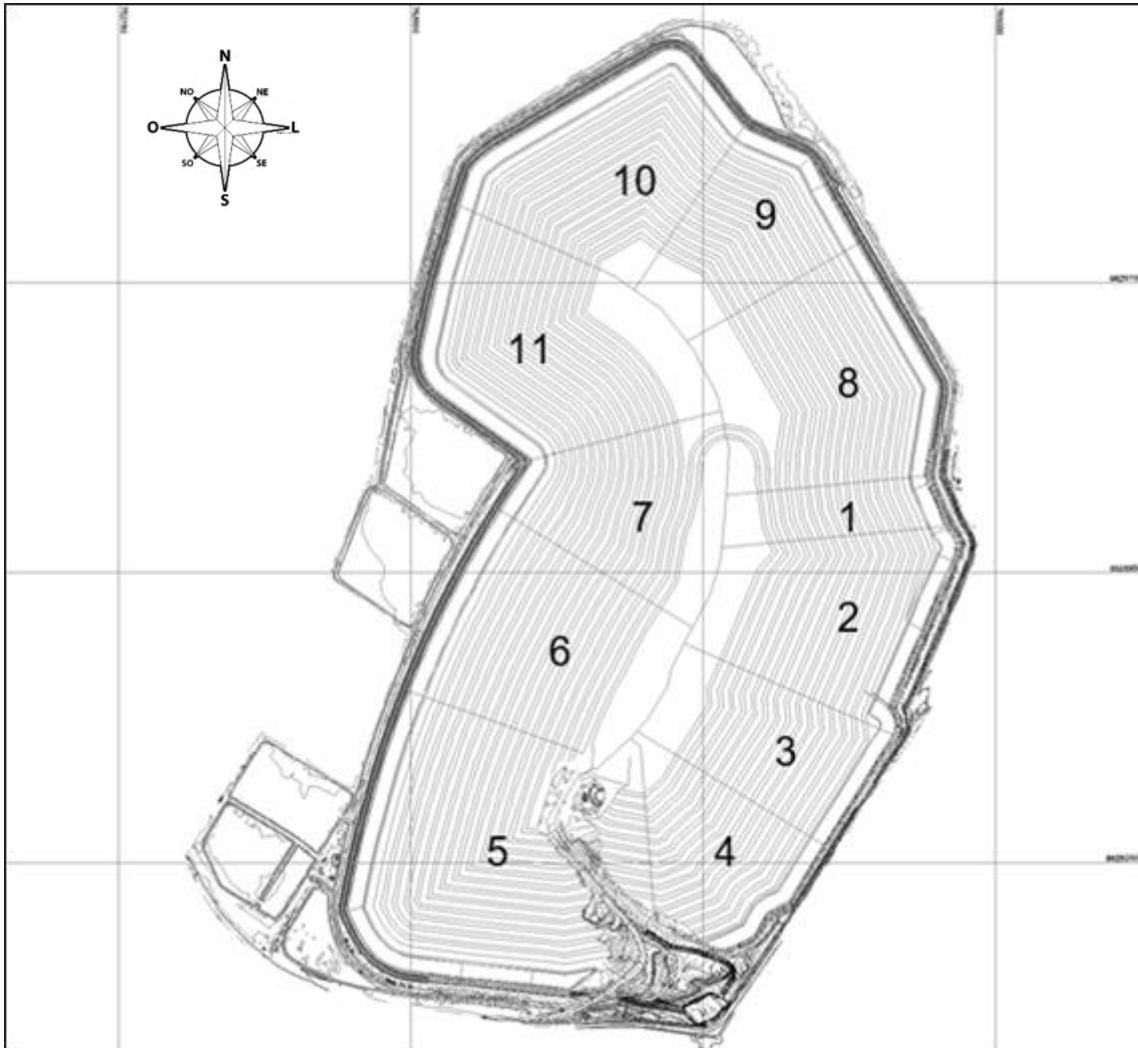
Figura 5.7 – Faixas de reabilitação do DRS1 (Doc. OM-8400-54-G-069 R01)

O projeto prevê a implantação da camada de conformação em faixas do topo até a crista de dique de partida, de forma a evitar erosões e retrabalhos. Estes sub-trechos (faixas) possuem largura variável, conforme volume de destinação de resíduo de filtro prensa ao DRS1 por ano.

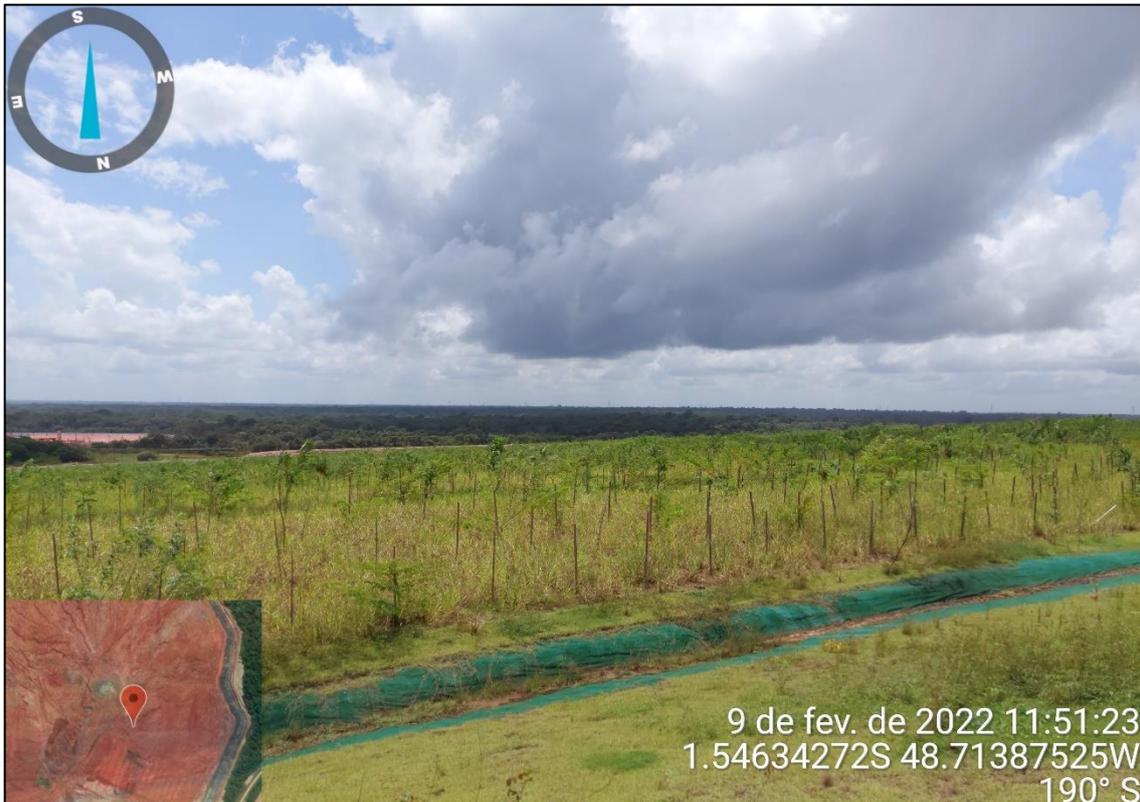
Figura 5.8 – Vista da FAIXA 2 no DRS1 em processo de reabilitação (Fonte: Visita Técnica realizada em 09/02/2022)

A Figura 5.8 apresenta a situação da FAIXA 2 (Vide Figura 5.7), em processo reabilitação, durante visita técnica de campo realizada pela FONNTES no dia 09/02/2022.

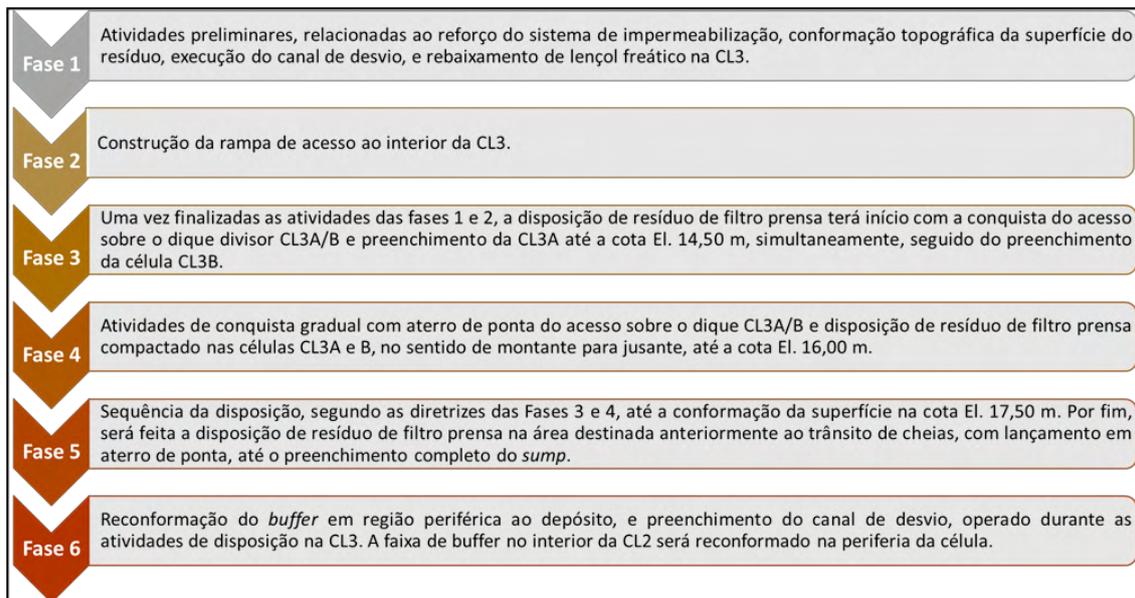
Figura 7.1 – Etapas da disposição de resíduos no DRS1 (PIMENTA DE ÁVILA, 2021)

O Manual de Operação de Disposição de resíduo de filtro prensa no DRS1, elaborado pela PIMENTA DE ÁVILA em 2021, doc. OM-3540-54-G-1001, indica que são previstas seis fases para concepção e sequenciamento da disposição de resíduos e preenchimento da CL3, conforme indicado na Figura 7.1.

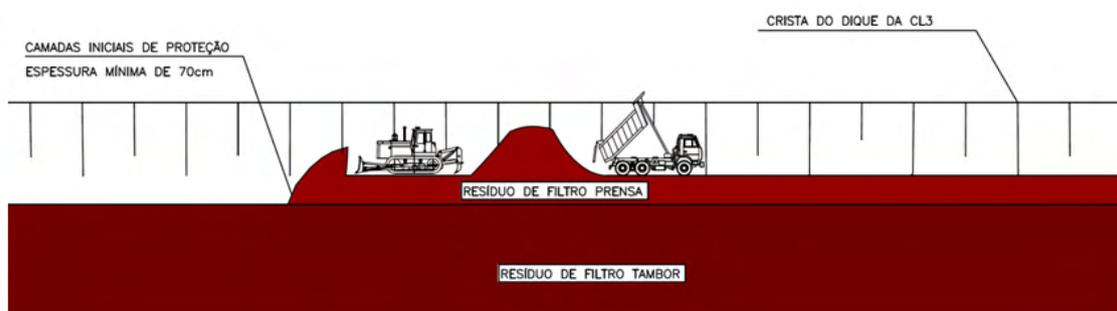
Figura 7.2 – Camada inicial sobre o resíduo de filtro tambor – Metodologia de “Ponta de Aterro” (PIMENTA DE ÁVILA, 2021)

- Disposição de resíduos na CL3B até El. 14,50 m de forma gradual, a partir do acesso sobre o dique CL3A/B, partindo da rampa de acesso interno em direção a oeste (BC5), preservando uma faixa para amortecimento de cheias (sump) junto ao dique da CL3 na porção norte do depósito. As atividades de lançamento, espalhamento e compactação de resíduo iniciarão com a deposição de uma camada de resíduo de filtros prensa sobre o resíduo de filtro tambor depositado na área com 0,70 m de espessura, suficiente que permita o tráfego dos equipamentos de esteira (ver Figura 7.2).

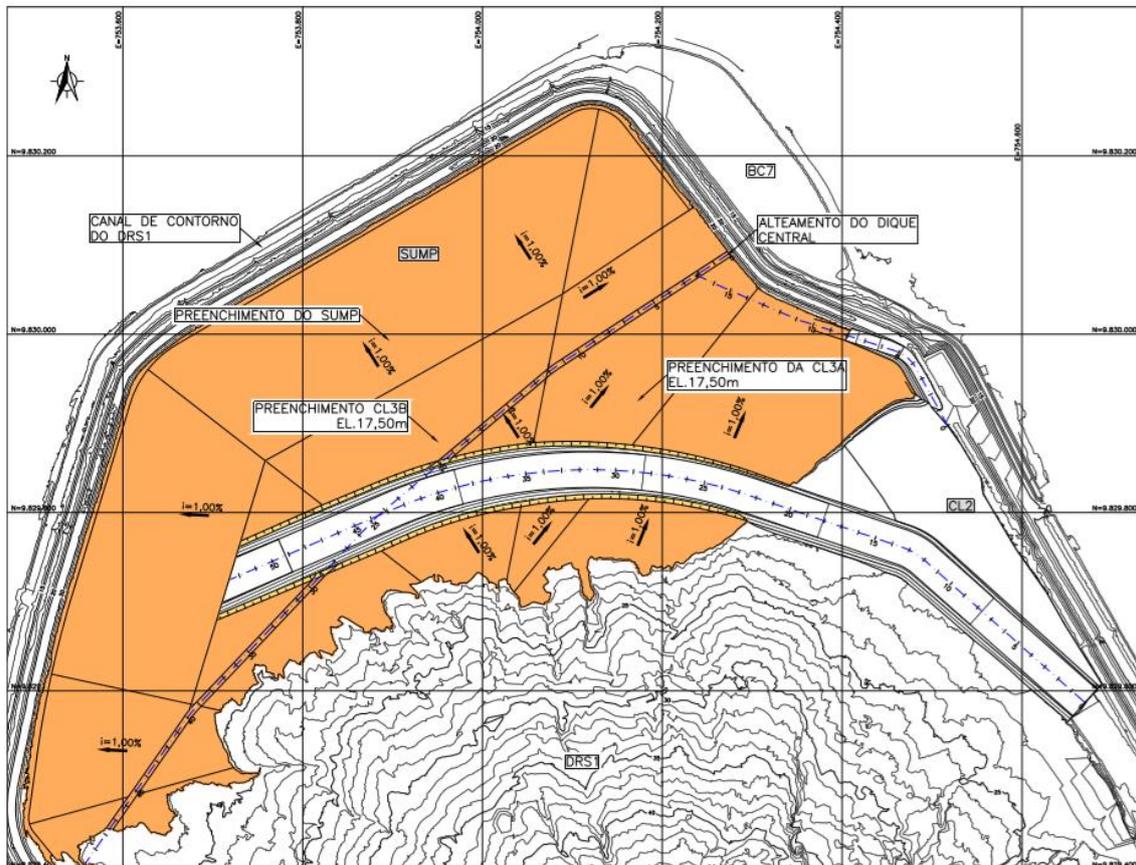
Figura 7.3 – Layout da Fase 5 – preenchimento da CL3 até El. 17,50 m (PIEMNTA DE AVILA, 2021)

- Execução do alteamento do acesso sobre o dique CL3A/B na El. 17,50 m;
- Preenchimento da CL3A até a El. 17,50 m;
- Preenchimento da CL3B até a El. 17,50 m;
- Preenchimento do sump formado na CL3 B (ver Figura 7.3).

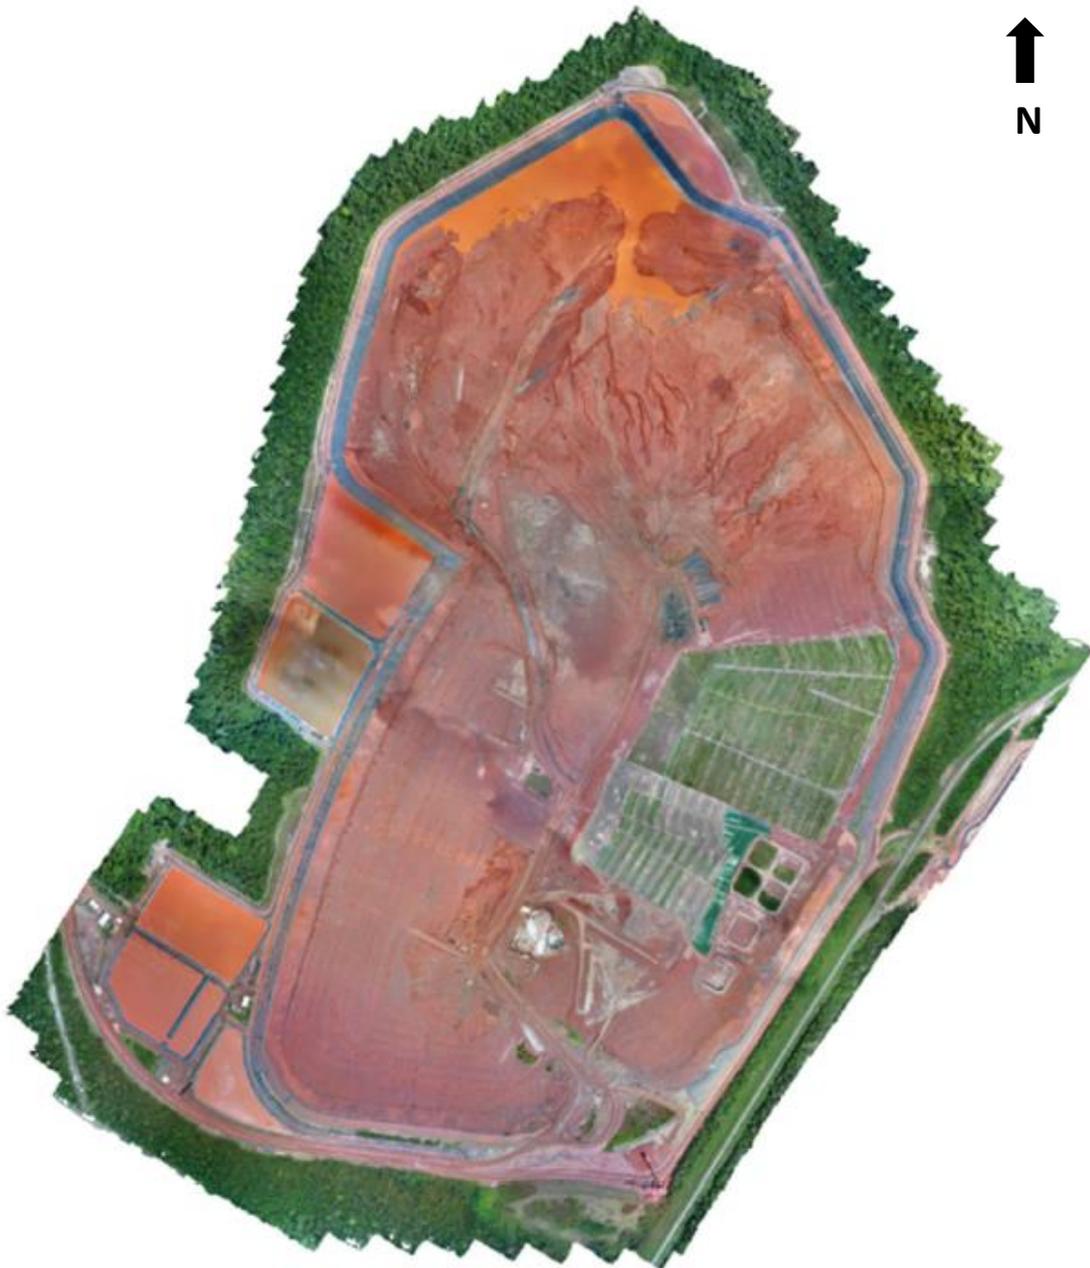
Figura 7.4 – Ortofoto do Depósito DRS1 (RT-8600-54-L-669, GONÇALVES TOPOGRAFIA, 14/01/22)

Conforme verificado no Levantamento Topográfico (D1-8600-54-L-2316-R00) e na Ortofoto (RT-8600-54-L-669), executados pela Gonçalves Topografia em 14/01/22, neste momento estava sendo executada a Fase 5 (Preenchimento da CL3 – El. 17,50 m), existindo trechos da célula CL3B abaixo da El. 17,50 m e o sump formado na CL3 B se mantinha presente. Para a conclusão da Fase 5, faz-se necessária a conclusão do preenchimento da CL3B até a El. 17,50 m e do sump formado na CL3 B. A Figura 7.1 ilustra a ortofoto mais recente disponibilizada do DRS1. É possível visualizar as atividades em andamento na CL3, região mais a norte na imagem.

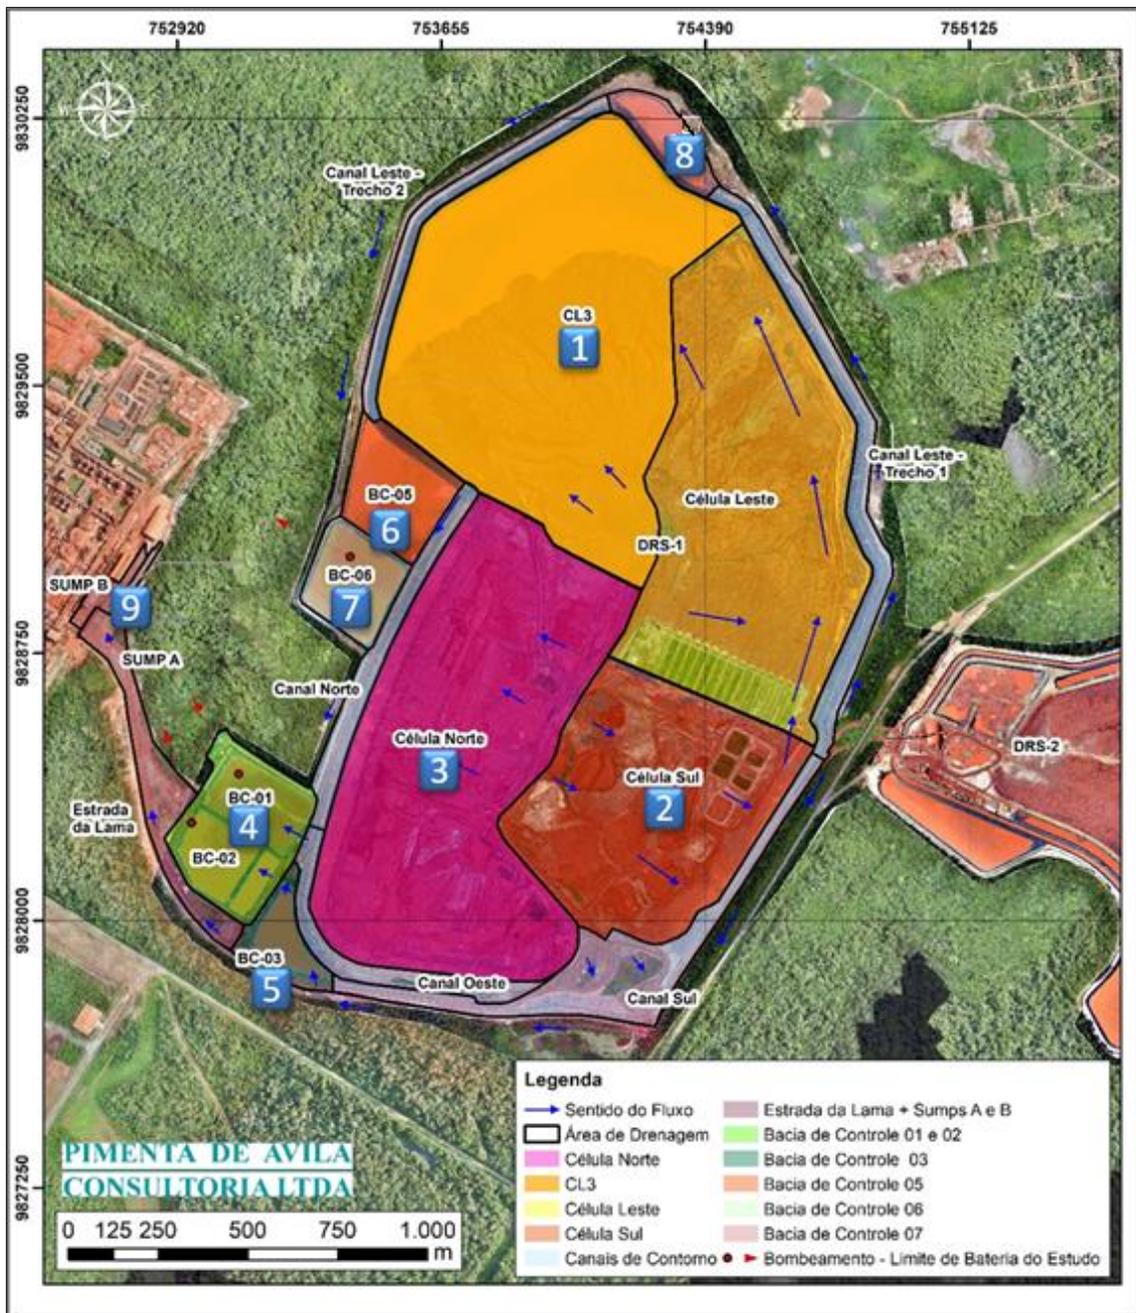
Figura 7.6 - Esquema ilustrativo dos Fluxos Integrado do Depósito (PIMENTA DE ÁVILA, 2021)

O item 8 do Manual de Operação de Disposição de resíduo de filtro prensa no DRS1 apresenta diretrizes sobre o manejo das águas superficiais. A Figura 7.6 apresenta um esquema ilustrativo dos Fluxos Integrado do Depósito.

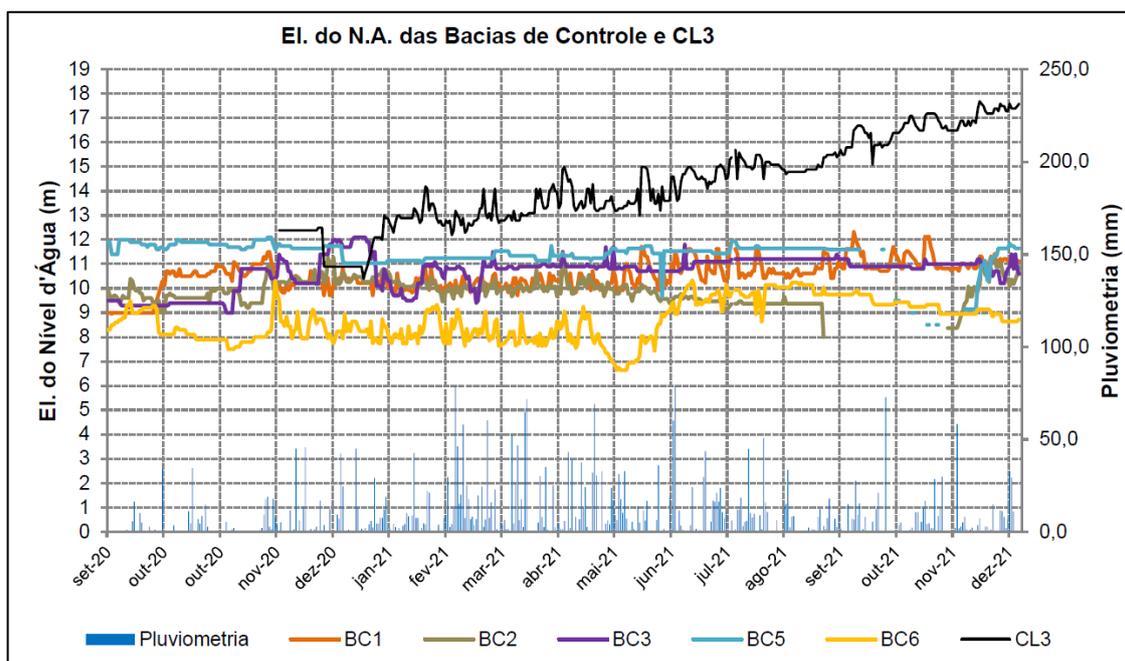
Figura 7.7 – Histórico de leituras do nível das bacias de controle (PIMENTA DE ÁVILA, 2022)

O Relatório de avaliação periódica dos resultados de monitoramento da Instrumentação (PIMENTA DE ÁVILA, 2022), apresenta uma análise do monitoramento do nível das bacias de controle e CL3 entre setembro de 2020 e janeiro de 2022. Os resultados do monitoramento são apresentados na Figura 7.7.

De acordo com os documentos consultados, elaborados pela consultoria PIMENTA DE ÁVILA, houve a manutenção da borda livre de 1,0m mesmo nos dias de maior incidência pluviométrica. Ademais, nota-se o aumento gradual do nível da CL3 nos últimos meses, atingindo a El. 17,60 m na sua leitura mais recente, tendo alcançado a cota da soleira dos rápidos (El. 17,50 m), isto é esperado devido à contínua deposição de resíduos sobre o depósito, mais especificamente na CL3.

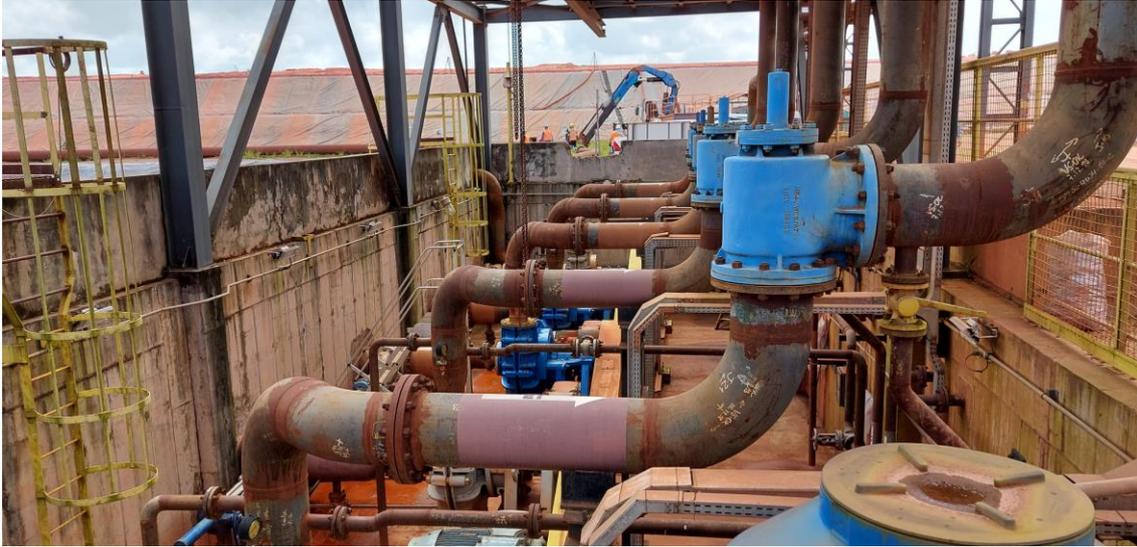
Figura 7.8 – Sistema de bombeamento na BC-06, visita técnica (09/02/2022).

no nível que estava naquele momento o sistema de bombeamento fixo não tinha mais calado operacional.

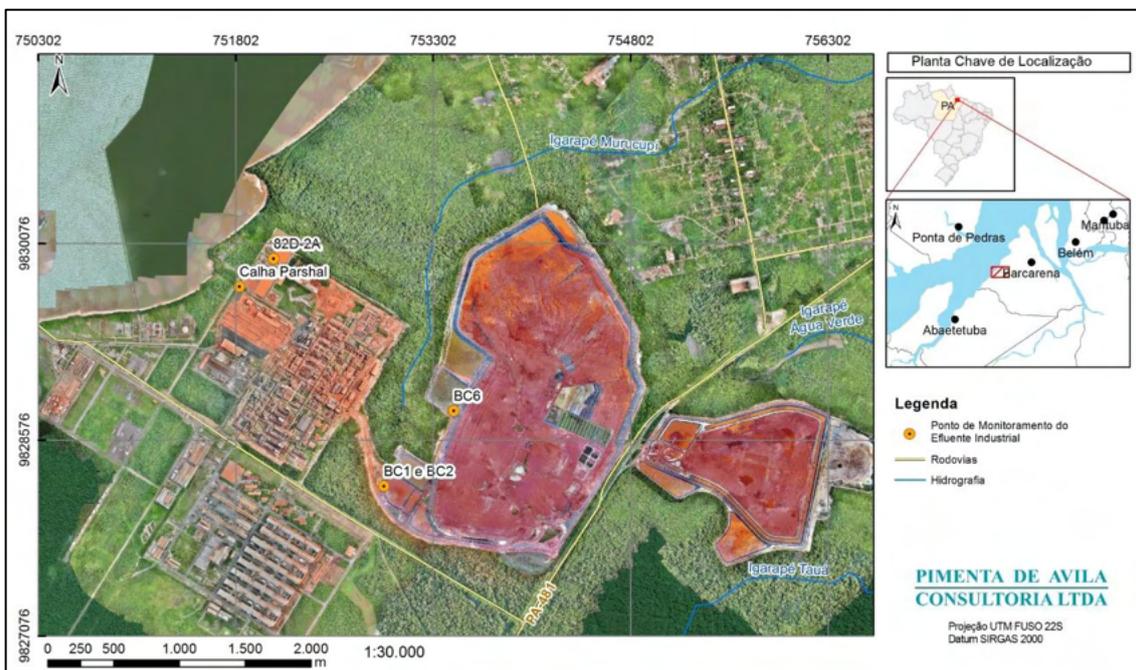
Figura 7.10 – Localização dos pontos de monitoramento de efluente na área no entorno do DRS1

O monitoramento do efluente bruto é realizado nas bacias de controle BC01/ BC02; BC06 e na área 82, ponto 82D-2A. Já o monitoramento do efluente tratado é realizado na Calha Parshal. A localização dos pontos de monitoramento é apresentada na Figura 7.10.

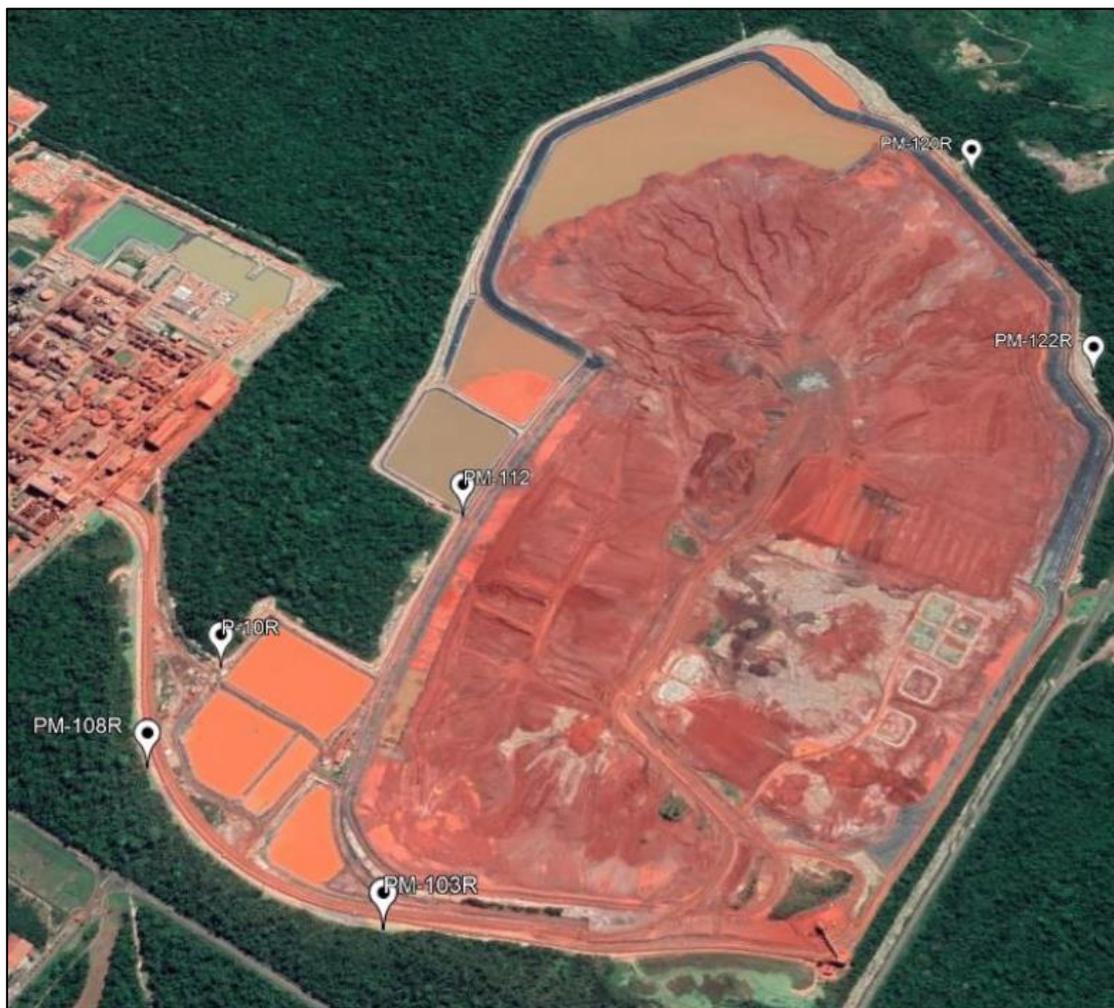
Figura 7.13 – Localização dos poços de monitoramento

A localização dos 06 poços que atualmente são utilizados para monitoramento é apresentada na Figura 7.13.

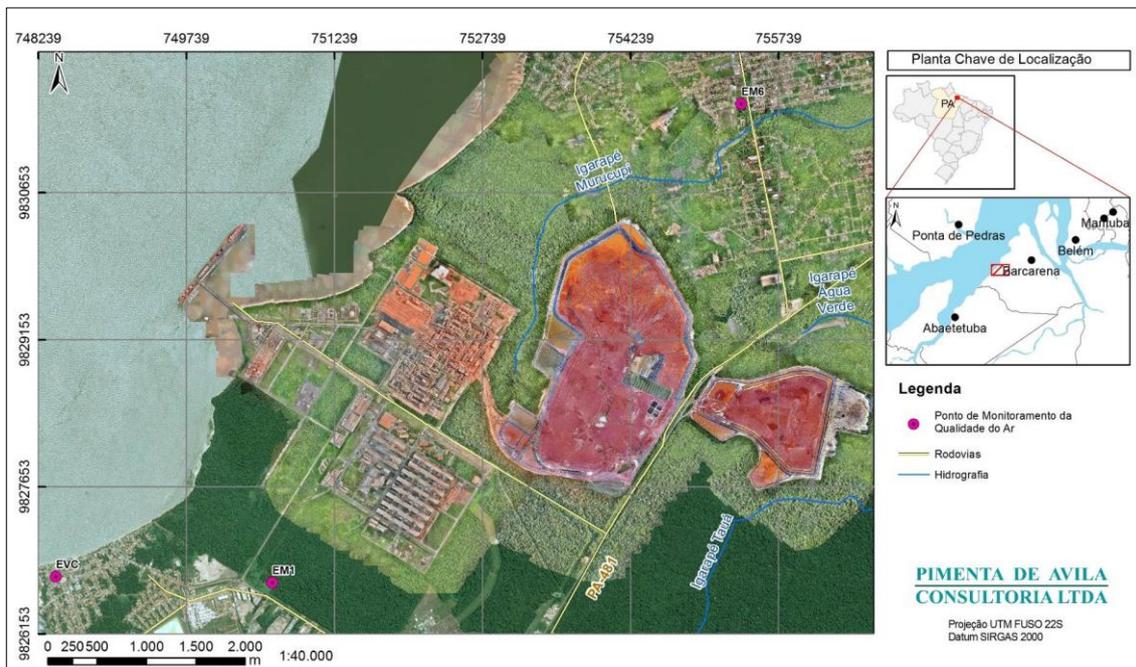
Figura 7.14 – Localização dos pontos de monitoramento da qualidade do ar na área no entorno do DRS1

Nas três estações são monitoradas as concentrações de Partículas Totais em Suspensão (PTS) a cada 6 dias, e Dióxido de Enxofre (SO₂), a cada hora (documento referência ALN-PRA-10-004-Programa de Gestão Atmosférica). Uma vez realizada a amostragem, o papel-filtro deverá ser retirado do amostrador e enviado para análise laboratorial. Os métodos de ensaio devem seguir as Normas da ABNT e os resultados comparados com os padrões definidos pela Resolução CONAMA nº 491/2018, atentando-se ainda para o Plano de Controle de Emissões Atmosféricas estadual.

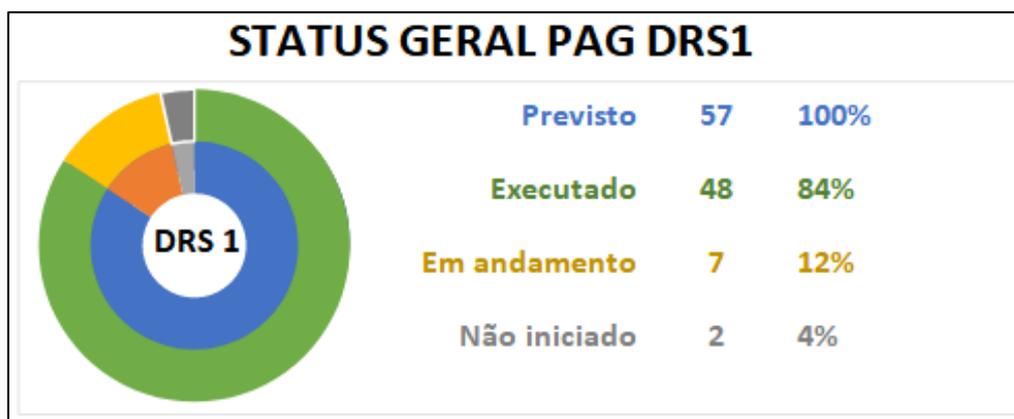
Figura 7.17 – Status Geral do Plano de Ação Geral do DRS1 (HYDRO, 2022)

Conforme indicado na Figura 7.17, foram registradas 57 anomalias no DRS1 desde 19/02/2021, das quais a manutenção de 48 anomalias foi finalizada, de 07 anomalias está em andamento e de 02 anomalias não foi iniciada.

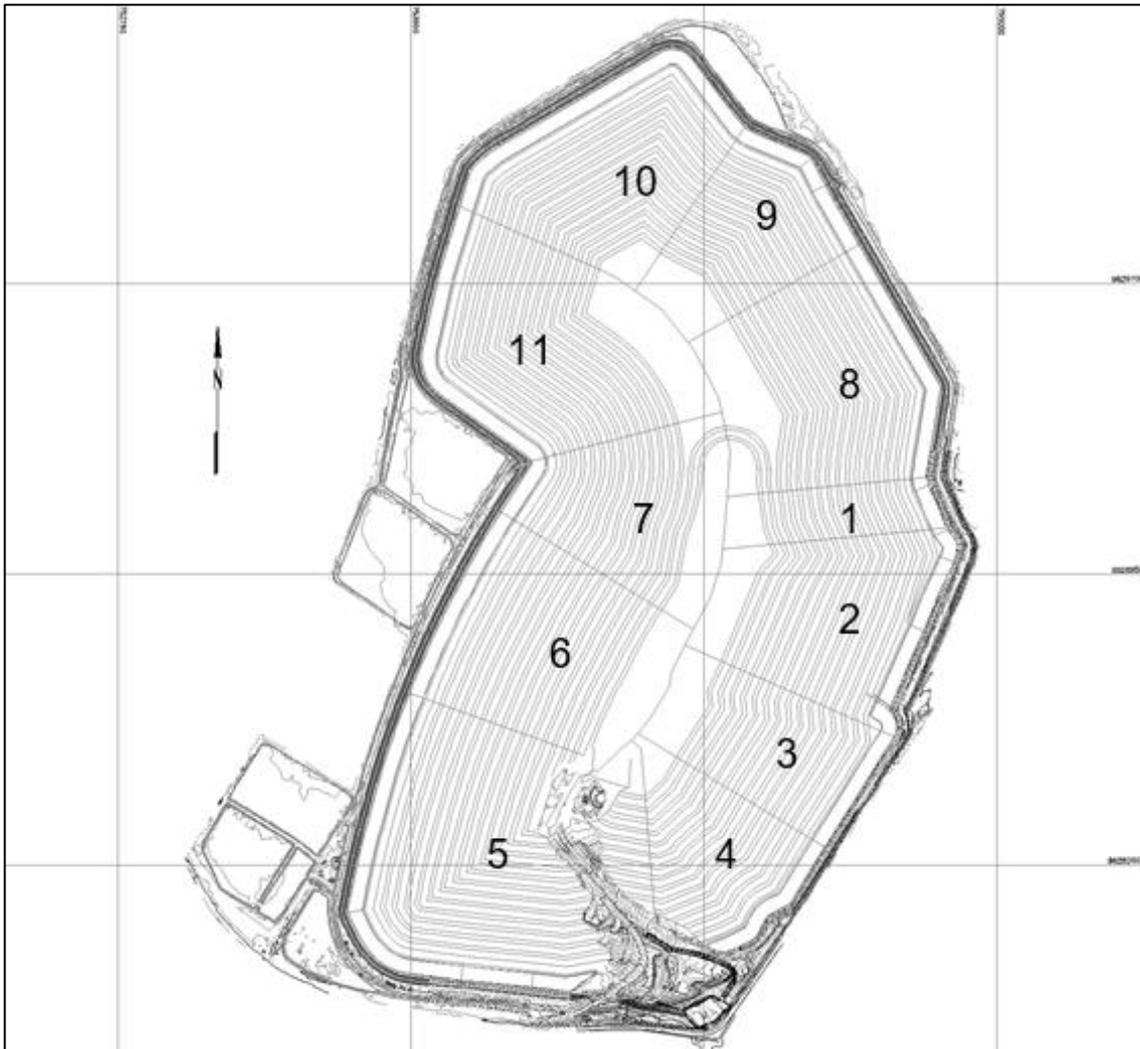
Figura 7.18 – Faixas de reabilitação do DRS1 (Doc. OM-8400-54-G-069 R01, LPS, 2018)

Conforme indicado no documento, junto às faixas de reabilitação está previsto o isolamento das bacias impermeabilizadas denominadas buffer da faixa reabilitada das regiões vizinhas com run-off contaminado.

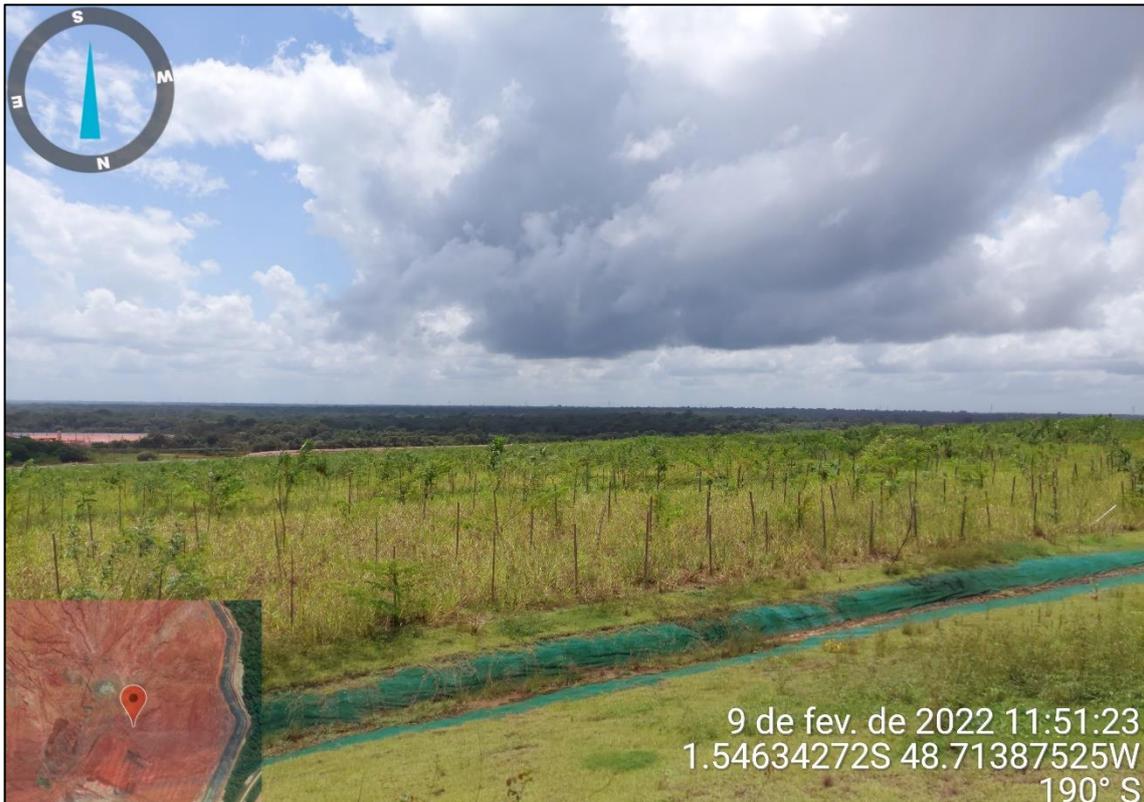
Figura 7.19 – Vista da FAIXA 2 no DRS1 em processo de reabilitação (Fonte: Visita Técnica realizada em 09/02/2022)

Conforme indicado pela HYDRO e observado em campo na visita técnica realizada pela FONNTES em 09/02/2022, a reabilitação do DRS1 foi iniciada pela Faixa 2 e não pela Faixa 1, como inicialmente programado. Conforme informado pela HYDRO, essa decisão se baseou na maior redução do impacto visual do trecho da Faixa 2 a partir da rodovia que passa entre os dois depósitos. A Figura 7.19 apresenta a situação da FAIXA 2, em processo reabilitação, durante visita técnica de campo realizada pela FONNTES.
