Referência: Segurança e estabilidade dos depósitos de resíduos sólidos – DRS1 e DRS2**Local:** Barcarena – PA

RELATÓRIO TÉCNICO DE AVALIAÇÃO DOS PARÂMETROS GEOTÉCNICOS DO DRS1

**AUDITORIA DE SEGURANÇA E
ESTABILIDADE DOS DEPÓSITOS DE
RESÍDUOS SÓLIDOS DRS1 E DRS2**

AVALIAÇÃO DOS PARAMÊTROS GEOTÉCNICOS DO DRS1

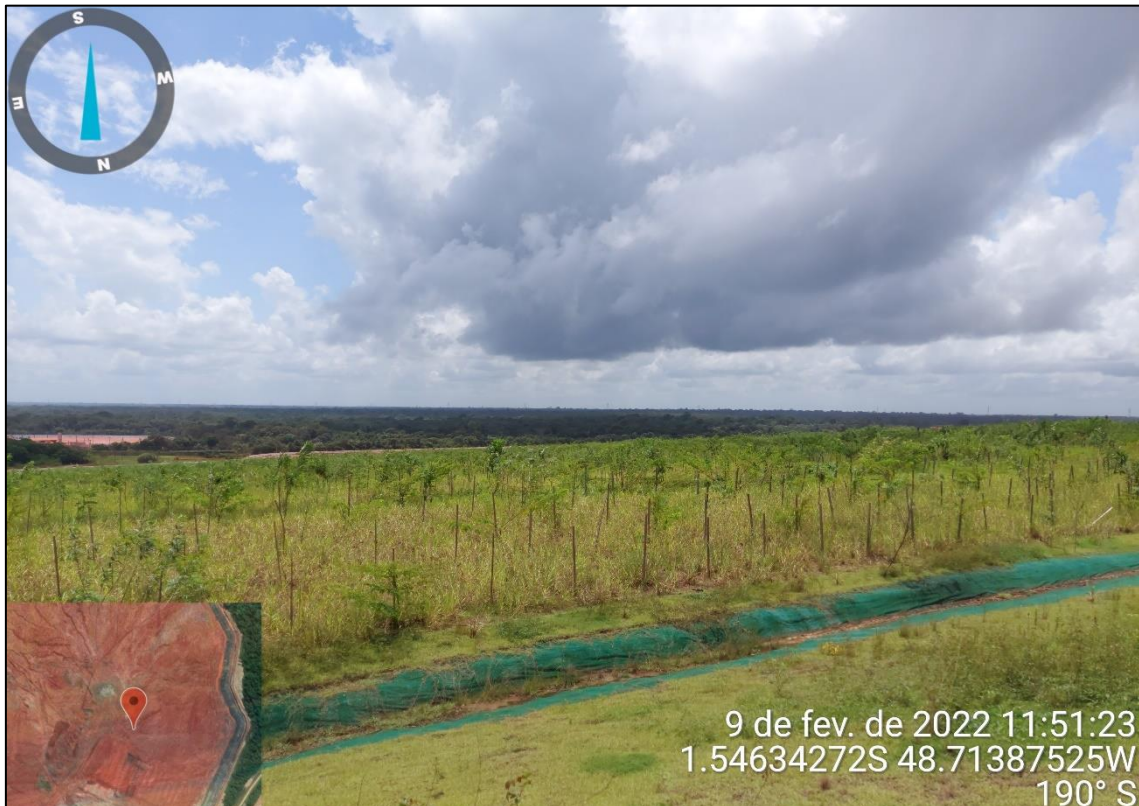
Figura 5.8 – Vista da FAIXA 2 no DRS1 em processo de reabilitação (Fonte: Visita Técnica realizada em 09/02/2022)

A Figura 5.8 apresenta a situação da FAIXA 2 (Vide Figura 5.7), em processo reabilitação, durante visita técnica de campo realizada pela FONNTES no dia 09/02/2022.

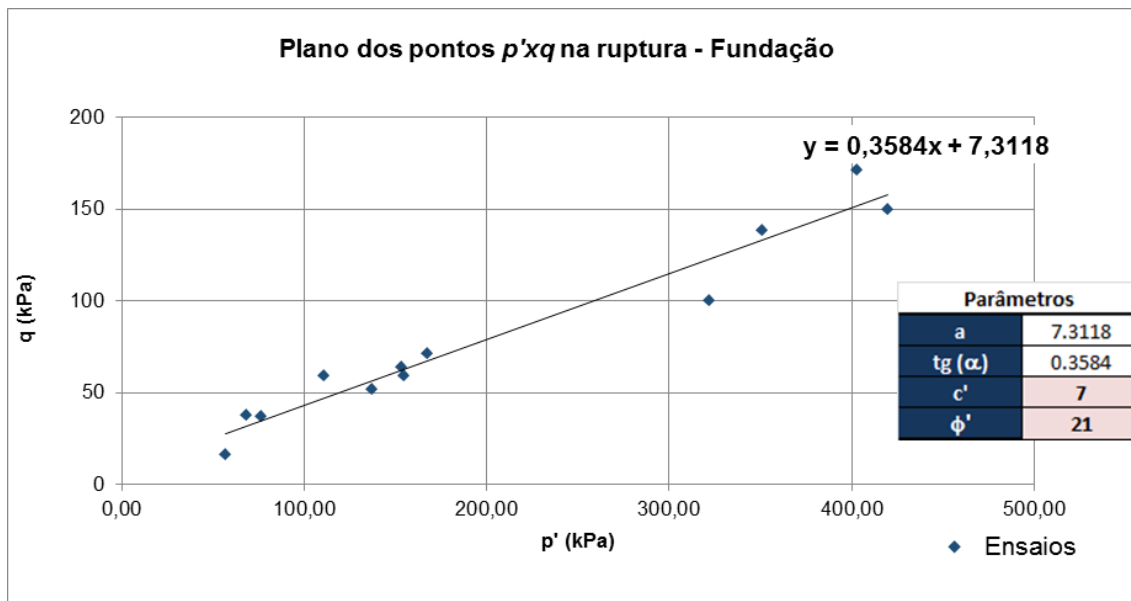
Figura 7.1 – Parâmetros de resistência efetivos da fundação – Ensaios triaxiais CU_{sat} – Critério da máxima tensão desviadora (PIMENTA DE AVILA, 2018).

Para a definição dos parâmetros de resistência, a PIMENTA DE AVILA realizou a análises conjunta dos ensaios triaxiais CIU_{SAT} executados na Fundação, traçando-se um único gráfico p' x q para o material, indicado na Figura 7.1.

Observa-se que houve uma diferença considerável entre os parâmetros de resistência da fundação adotados pela PIMENTA DE AVILA em 2019 ($c'=7$ kPa e $\phi'=21^\circ$) e os parâmetros de resistência obtidos na Tabela 7.13 ($c'=16$ kPa e $\phi'=22^\circ$). Os parâmetros adotados no projeto estão mais conservadores.

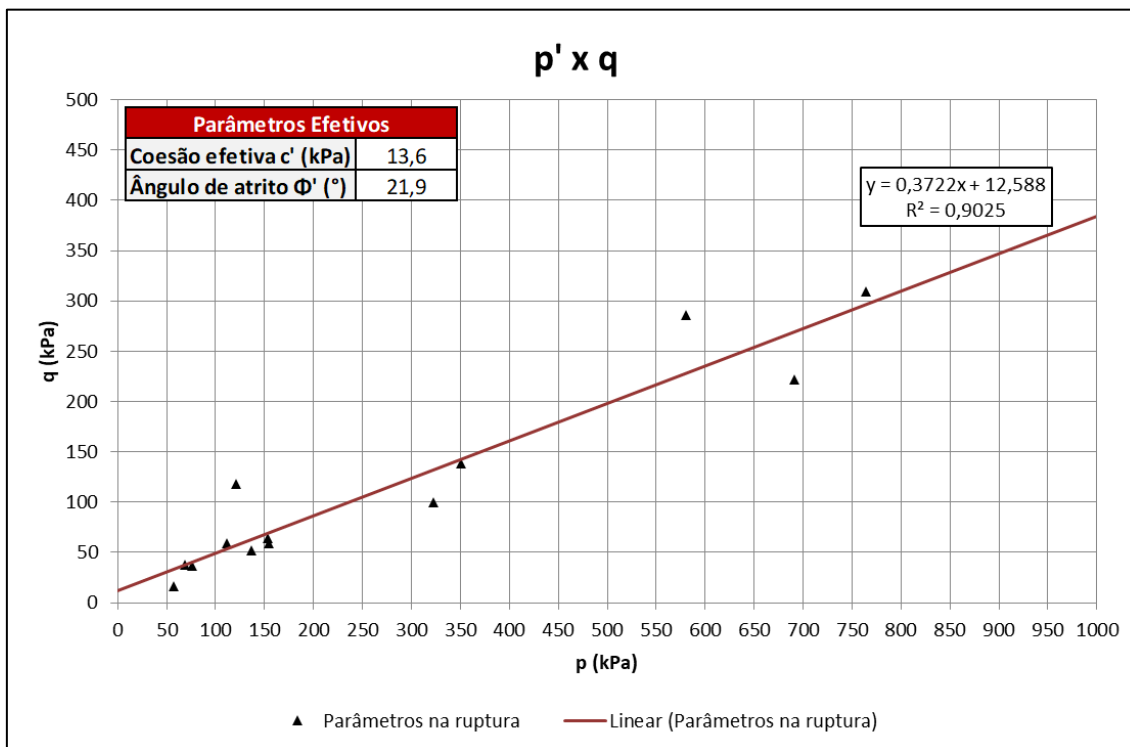
Figura 7.2 – Determinação dos parâmetros de resistência efetivos da Fundação do DRS2, a partir da avaliação conjunta dos ensaios triaxiais CIUSat executados pela GEOMECÂNICA em 2016

De modo a validar a análise da PIMENTA DE ALIVA (2018), a FONNTES realizou a interpretação conjunta dos ensaios triaxiais executados pela GEOMECÂNICA em 2015. Como se pode observar na Figura 7.2, a análise conjunta da FONNTES forneceu resultados parecidos com os obtidos pela FONNTES na Tabela 7.13. A interpretação da FONNTES na Figura 7.2 resultou em um aumento de 7 kPa na coesão efetiva e 1° (1 grau) no ângulo de atrito efetivo em relação a interpretação da PIMENTA DE AVILA (2018), indicando que os parâmetros adotados pela PIMENTA DE AVILA nas análises de estabilidade foram mais conservadores.

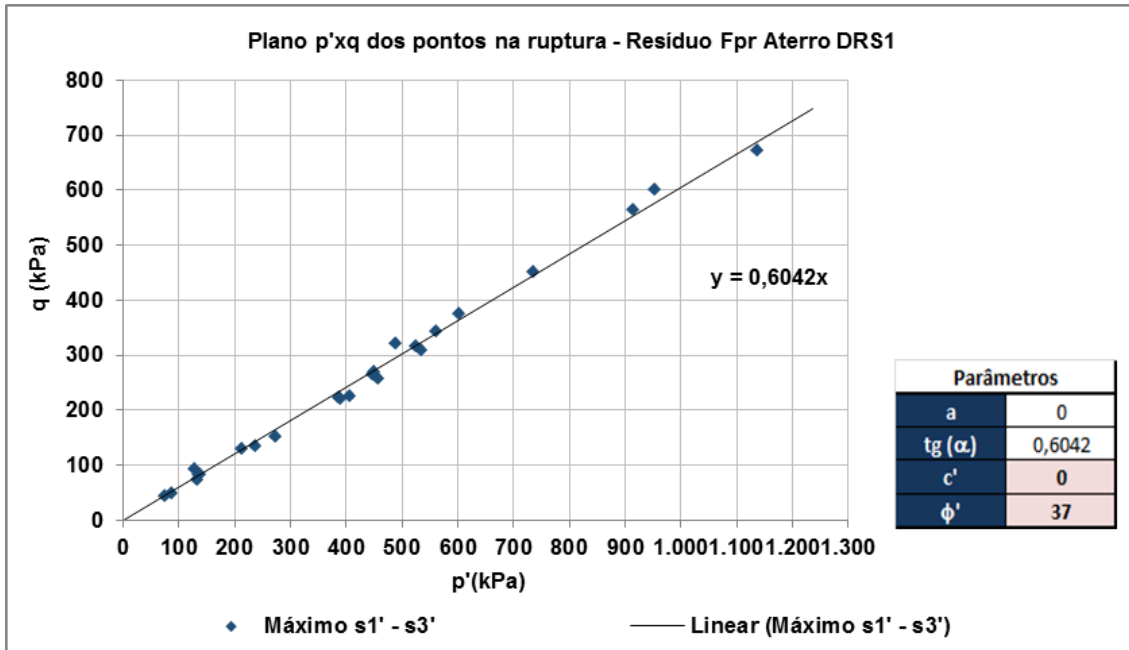
Figura 7.3 – Parâmetros de resistência efetivos do resíduo de filtro prensa proveniente do aterro teste realizado no DRS1 – Ensaios triaxiais CIUsat – Critério de máxima tensão desviadora (PIMENTA DE ÁVILA, 2018).

Para a definição dos parâmetros de resistência, a PIMENTA DE AVILA realizou a análise conjunta dos ensaios triaxiais tipo CIU_{SAT} executados no Resíduo do Filtro Prensa, traçando-se um único gráfico $p' \times q$, indicado na Figura 7.3.

Observa-se que houve uma diferença razoável entre os parâmetros de resistência do Resíduo do Filtro Tambor adotados pela PIMENTA DE ÁVILA em 2018 ($c'=0$ kPa e $\phi'=37^\circ$) e os parâmetros de resistência obtidos na Tabela 7.13 ($c'=7$ kPa e $\phi'=34^\circ$). Essa diferença é decorrente da metodologia de análise, cuja envoltória final foi interpretada de forma conjunta com todo os corpos de prova ensaiados, o que reduz a influência devido a repetibilidade ou erros em algum dos ensaios individuais.

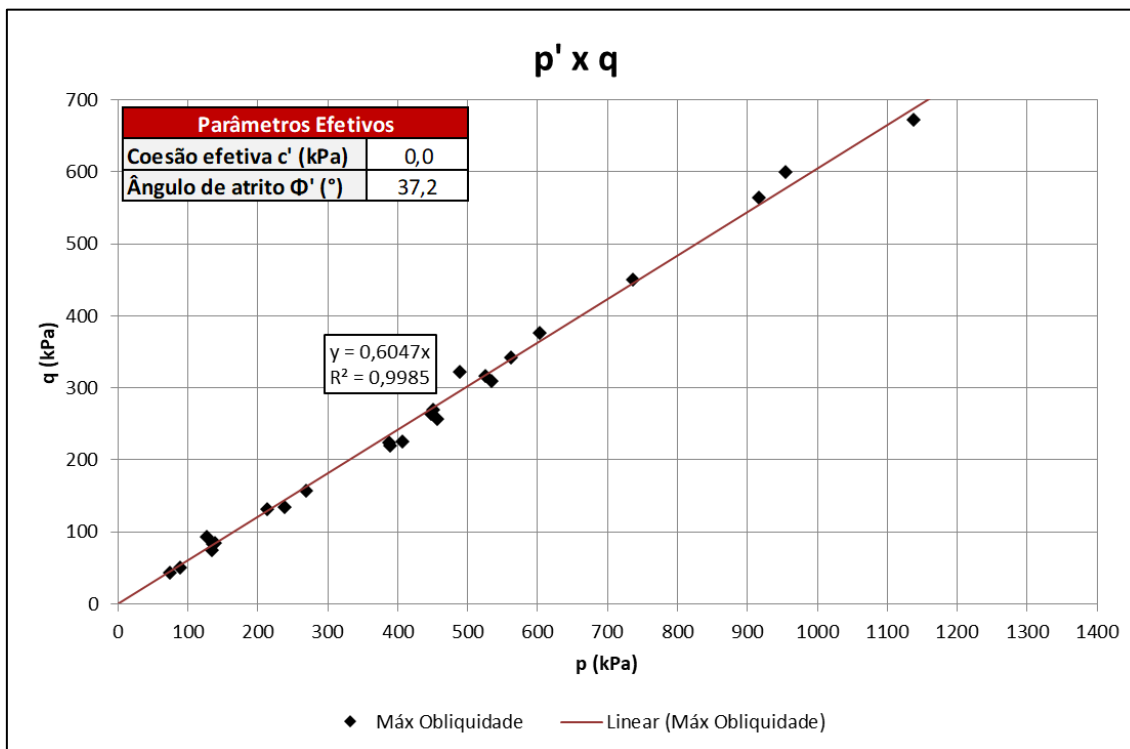
Figura 7.4 – Determinação dos parâmetros de resistência efetivos do filtro prensa, a partir da avaliação conjunta dos ensaios triaxiais CIUSat executados pela GEOMECÂNICA em 2016

De modo a validar a análise da PIMENTA DE ÁVILA (2018), a FONNTES realizou a interpretação conjunta dos ensaios triaxiais executados pela GEOMECÂNICA em 2016. Como se pode observar na Figura 7.4, a análise conjunta da FONNTES forneceu resultados similares aos obtidos pela PIMENTA DE ÁVILA em 2018, na Figura 7.3.

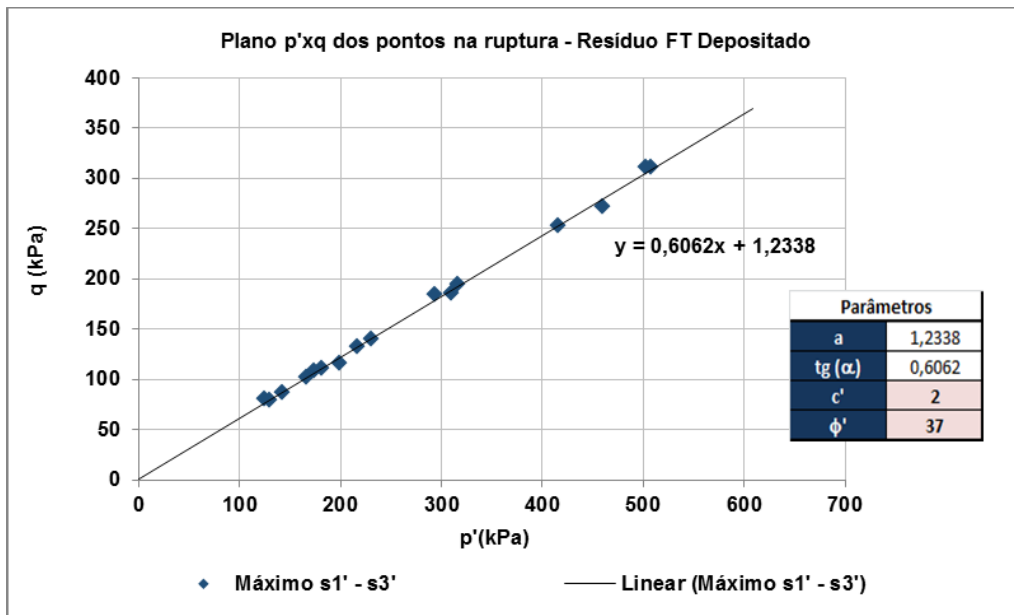
Figura 7.5 – Parâmetros de resistência efetivos do resíduo de filtro tambor depositado no DRS1 – Ensaios triaxiais CIU – Critério de máxima tensão desviadora (PIMENTA DE AVILA, 2018).

Para a definição dos parâmetros de resistência, a PIMENTA DE AVILA realizou a análise conjunta dos ensaios triaxiais tipo CIU_{SAT} executados pela GEOFORMA em 2017 no Resíduo do Filtro Tambor, traçando-se um único gráfico $p' \times q$, indicado na Figura 7.5.

Observa-se que os parâmetros de resistência efetivos do resíduo do filtro tambor adotados pela PIMENTA DE AVILA (2018) apresentam um valor inferior de coesão e um valor superior de ângulo de atrito em relação à média dos parâmetros de resistência obtidos individualmente pela FONNTES na Tabela 7.16.

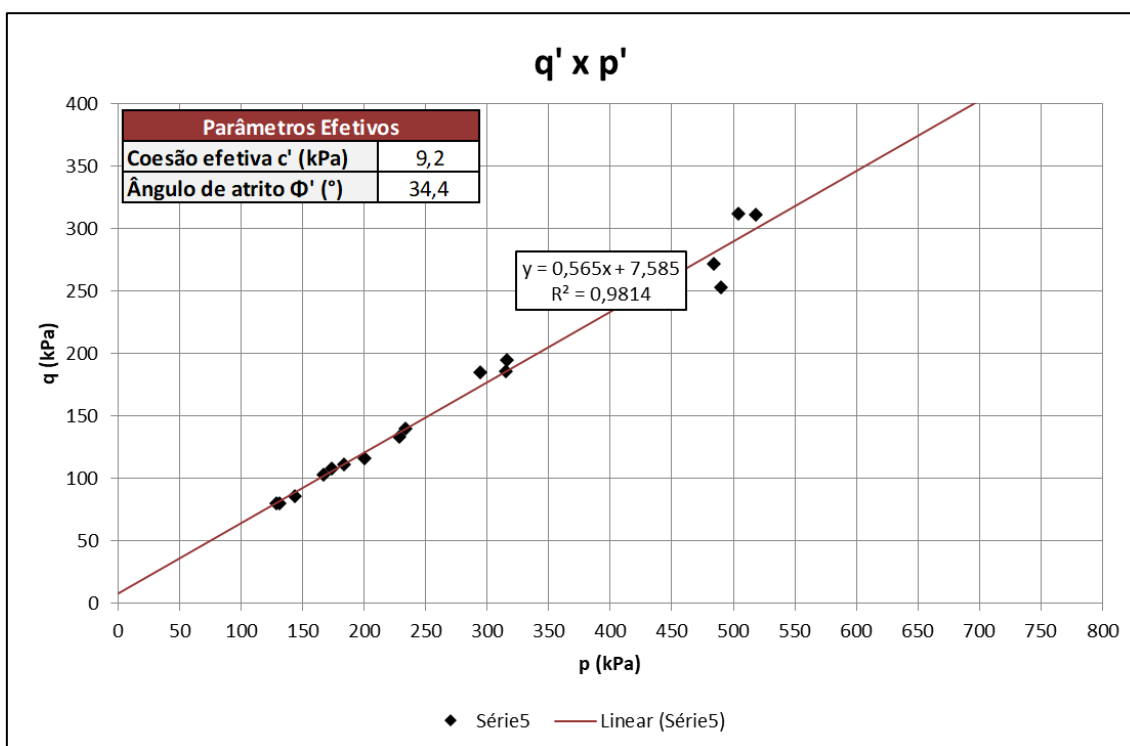
Figura 7.6 – Determinação dos parâmetros de resistência efetivos do resíduo do filtro tambor, a partir da avaliação conjunta dos ensaios triaxiais CIUSat executados pela GEOFORMA em 2017

A FONNTES realizou a interpretação conjunta dos ensaios triaxiais executados pela GEOFORMA em 2017, ou seja, um envoltória de resistência verificada de forma conjunta com todos os corpos de prova ensaios, o que reduz a influência devido a repetibilidade ou possíveis erros individuais. Como se pode observar na Figura 7.6, a análise conjunta da FONNTES forneceu resultados mais conservadores (ou seja, parâmetros menores, especialmente ângulo de atrito) que os obtidos pela PIMENTA DE AVILA em 2018, na Figura 7.3. No entanto, foram obtidos parâmetros de resistência efetivos similares aos alcançados individualmente pela FONNTES na Tabela 7.16.

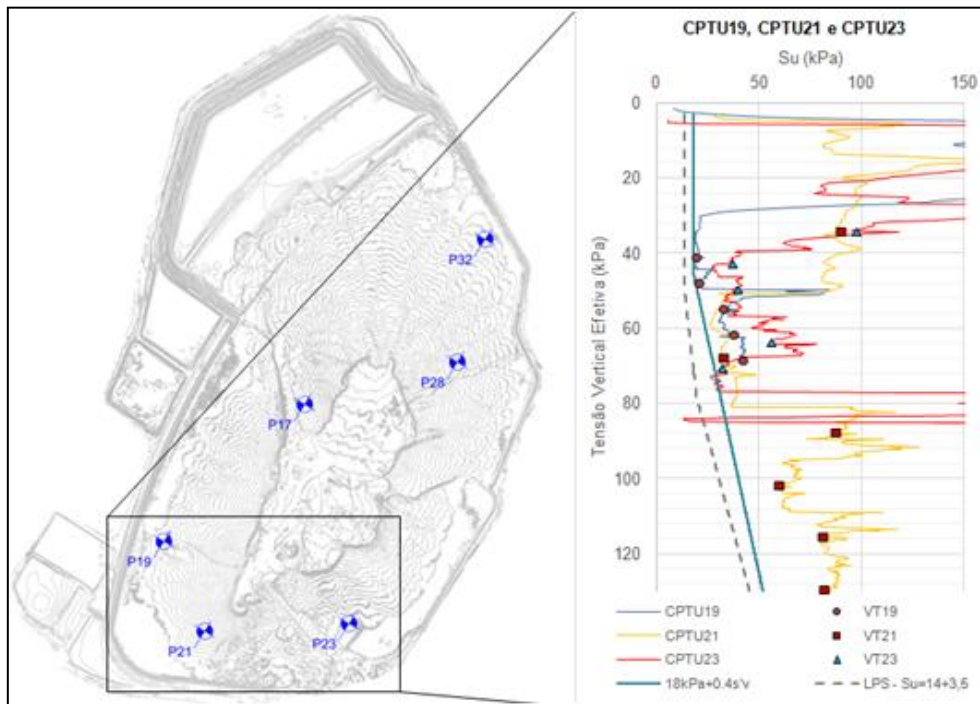
Figura 7.7 – Resistência não-drenada (resíduo de filtro tambor) – Região Sul – $18 \text{ kPa} + 0,4\sigma'_v$ (PIMENTA DE AVILA, 2021)

O doc. 3540-54-G-1014 R02, relativo ao Projeto As Is da PIMENTA DE AVILA (2021), também define parâmetros de resistência não drenados para o resíduo do filtro tambor, a serem utilizados nas análises de estabilidade na condição não drenada. A PIMENTA DE AVILA avaliou ensaios CPTu, Vane Test e ensaios de laboratório para estimar os parâmetros do material, sendo abordadas 3 regiões de forma distintas. Os gráficos elaborados pela PIMENTA DE AVILA são apresentados na Figura 7.7 a Figura 7.9. Vale lembrar que os mencionados ensaios são representativos do resíduo de filtro tambor em sua condição à época que foram ensaiados.

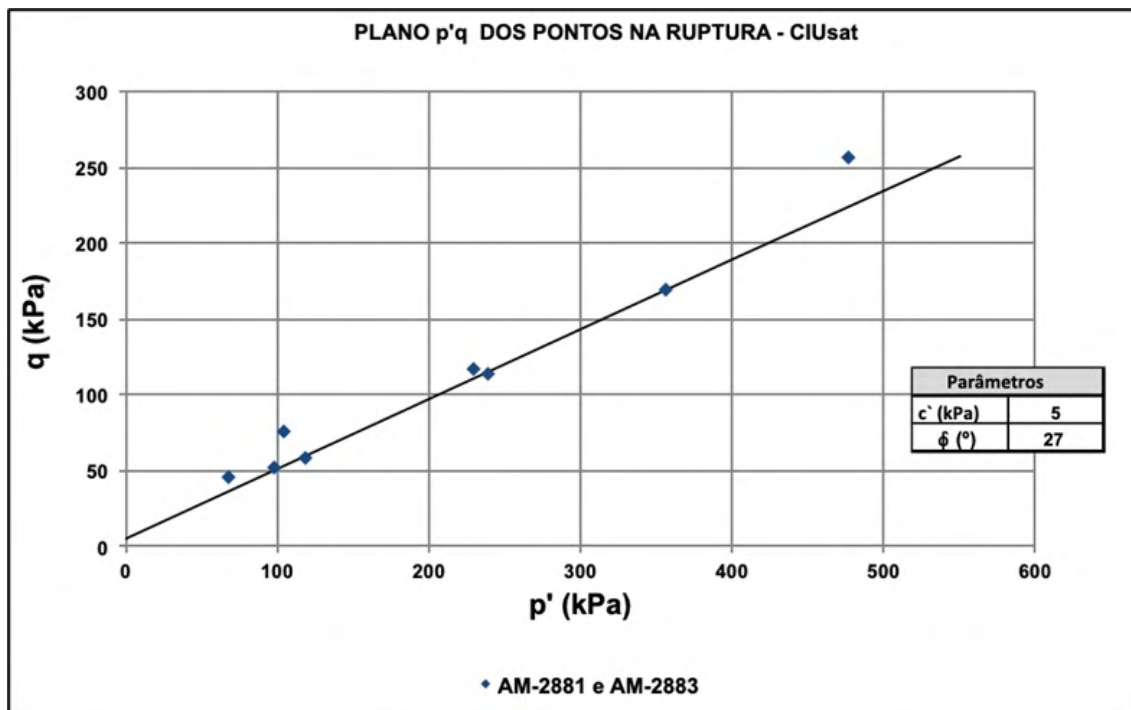
Figura 7.10 – Parâmetros de resistência efetivos do aterro compacto – Ensaios triaxiais CU_{SAT} (PIMENTA DE AVILA, 2021).

Para a definição dos parâmetros de resistência, a PIMENTA DE AVILA realizou a análises conjunta dos ensaios triaxiais CIU_{SAT} executados pela GEOLABOR em 2003 no aterro compactado, traçando-se um único gráfico p' x q para o material, indicado na Figura 7.10.

Observa-se que houve uma diferença considerável entre os parâmetros de resistência do aterro compactado adotados pela PIMENTA DE AVILA em 2021 ($c'=5$ kPa e $\phi'=27^\circ$) e os parâmetros de resistência obtidos na Tabela 7.13 ($c'=12$ kPa e $\phi'=30^\circ$). Portanto,

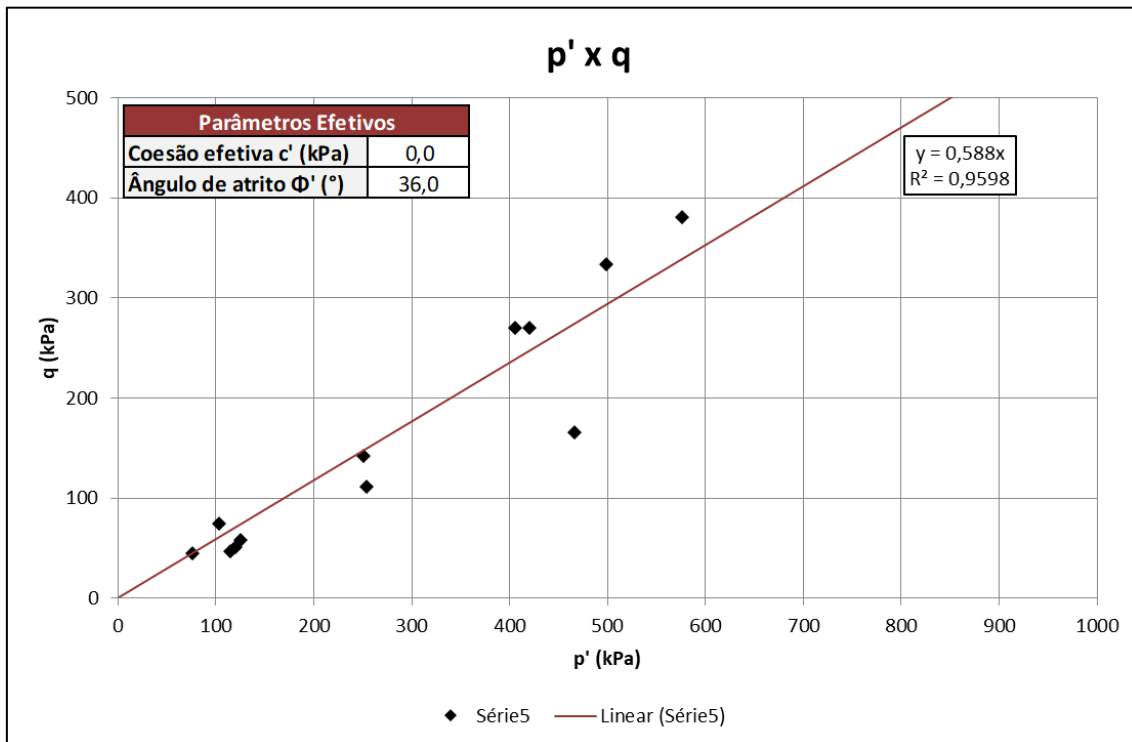
Figura 7.11 – Determinação dos parâmetros de resistência efetivos do Aterro Compactado, a partir da avaliação conjunta dos ensaios triaxiais CIUSat executados pela GEOLABOR em 2003

De modo a realizar uma verificação similar a análise realizada pela PIMENTA DE AVILA (2021), a FONNTES realizou a interpretação conjunta dos ensaios triaxiais executados pela GEOLABOR em 2003. Como se pode observar na Figura 7.11, a análise conjunta da FONNTES forneceu resultados diferentes dos obtidos pela PIMENTA DE AVILA (2021). Os resultados diferentes são justificados pelo fato de os pontos ($p'xq$) encontrados pela PIMENTA DE AVILA (2021), Figura 7.10, divergirem dos encontrados pela interpretação da FONNTES, Figura 7.11, essa divergência pode estar correlacionada com a adoção de metodologias de análises diferentes para os ensaios triaxiais, por exemplo máxima obliquidade ou desviatória. Cabe destacar que os parâmetros calculados pela PIMENTA DE AVILA foram menores, e por conseguinte, mais conservadores, em relação àqueles calculados pela FONNTES.
