FG-2201-NHB-A-BA-RT21-02

# RELATÓRIO TÉCNICO DE INTERPRETAÇÃO DE TESTES RELATIVOS À APLICAÇÃO DO MATERIAL SOBRE A GEOMEMBRANA DO DRS1

**AUDITORIA DE SEGURANÇA E  
ESTABILIDADE DOS DEPÓSITOS DE  
RESÍDUOS SÓLIDOS DRS1 E DRS2**

**BARCARENA - PA**

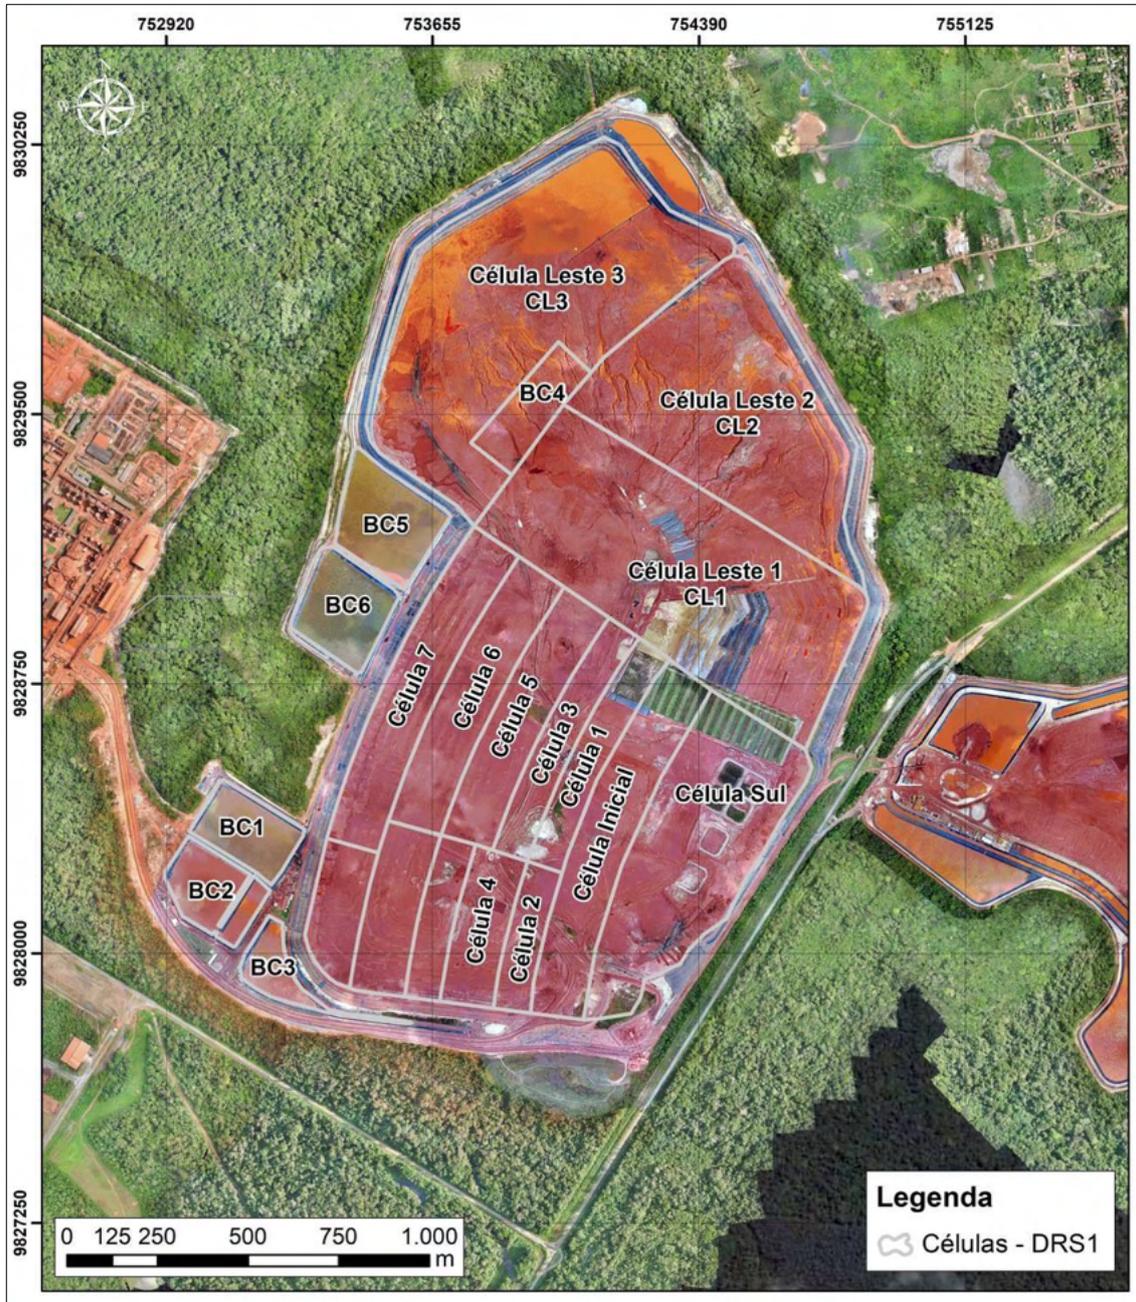
Figura 5.1 – Identificação das células e bacias de contribuição do DRS1 (Pimenta de Avila, 2021).

No doc. RT-3540-54-G-570-R01, a PIMENTA DE AVILA (2021) informa que o início da construção do DRS1 ocorreu em 1994. A Figura 5.1 indica os elementos existentes no DRS1 e, a seguir, apresenta-se a sequência construtiva do DRS1:

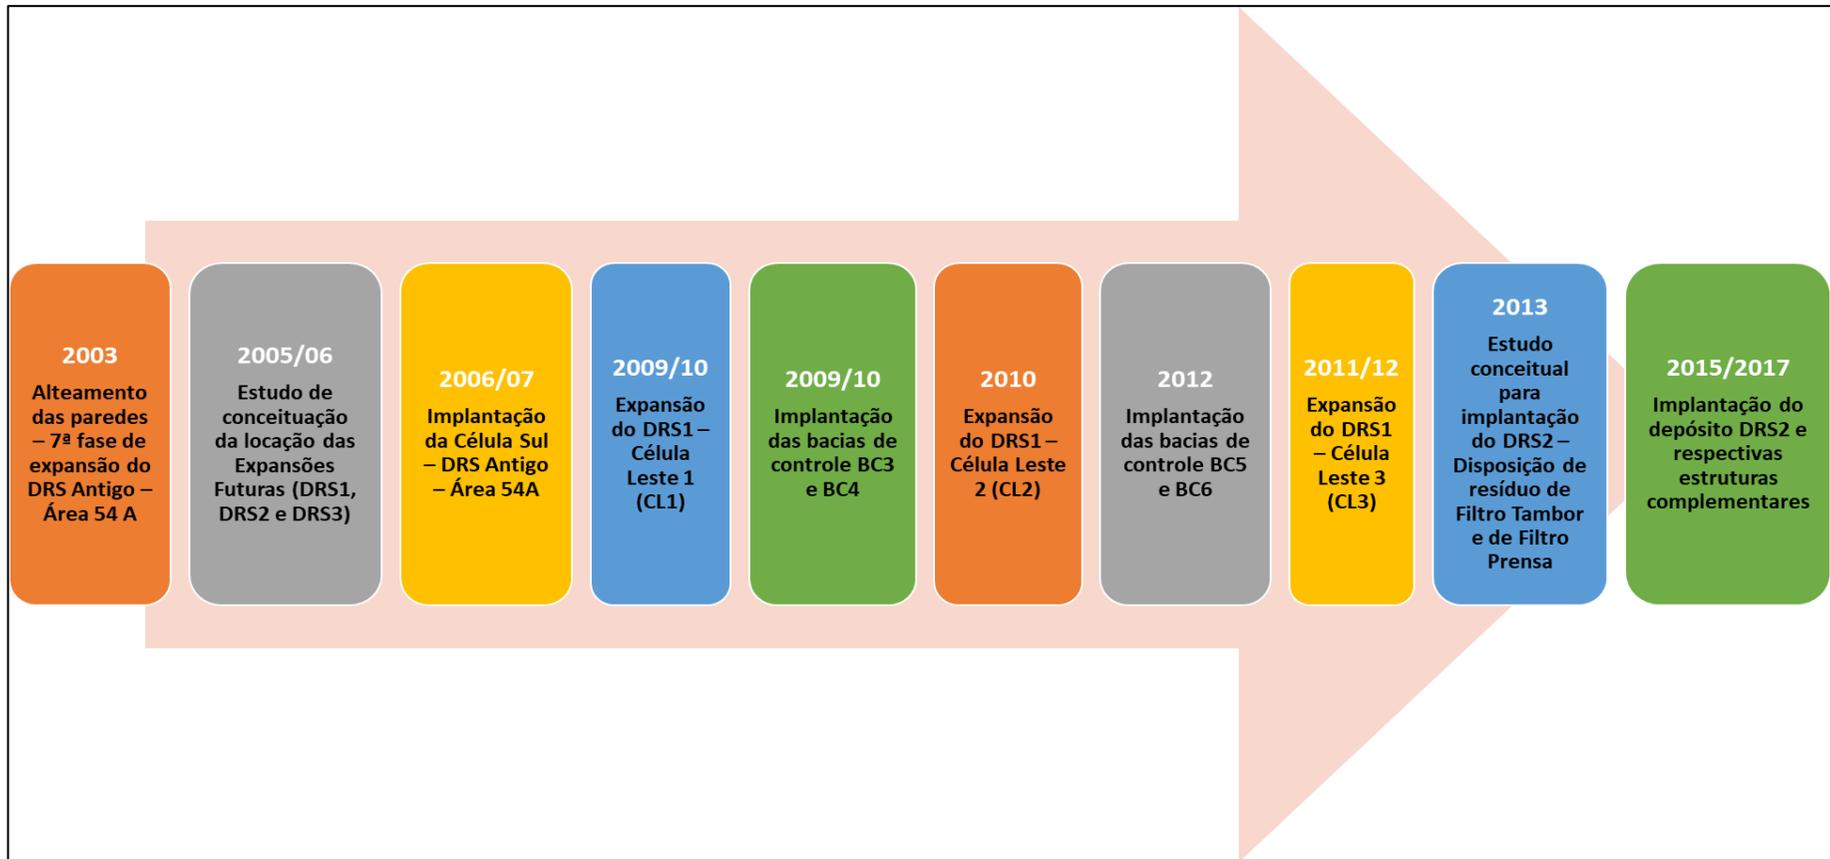
Figura 5.4 – Histórico de expansão do DRS1 e DRS2

A Nota Técnica “Contextualização sobre o histórico de expansões dos depósitos de resíduos sólidos – DRS1 e DRS2” (documento DT-3542-54-G-001) apresenta o histórico de implantação e expansão do DRS1 e DRS2. Esse histórico é replicado aqui visando contextualizar o leitor (Figura 5.4).

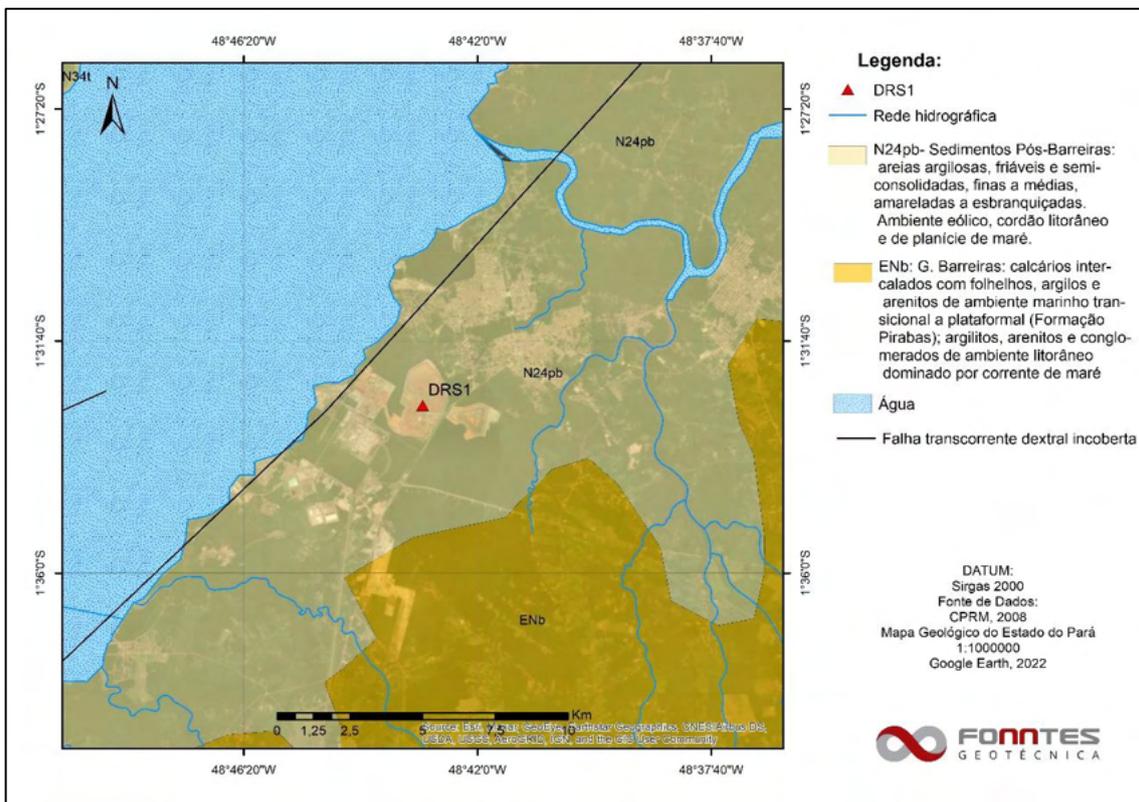
**Figura 5.5 – Mapa geológico regional da estrutura DRS1**

Conforme apresentado no Mapa Geológico do Estado do Pará, desenvolvido pela CPRM em 2008 (Figura 5.5), a estrutura DRS1 encontra-se sobre Sedimentos Pós-Barreiras.

Pós-Barreiras. Levando em consideração o caráter regional do estudo, é natural que haja diferenças entre os estudos, devido principalmente a escala de 1:1.000.000 (Figura 5.5), não sendo essas consideradas inconsistências.

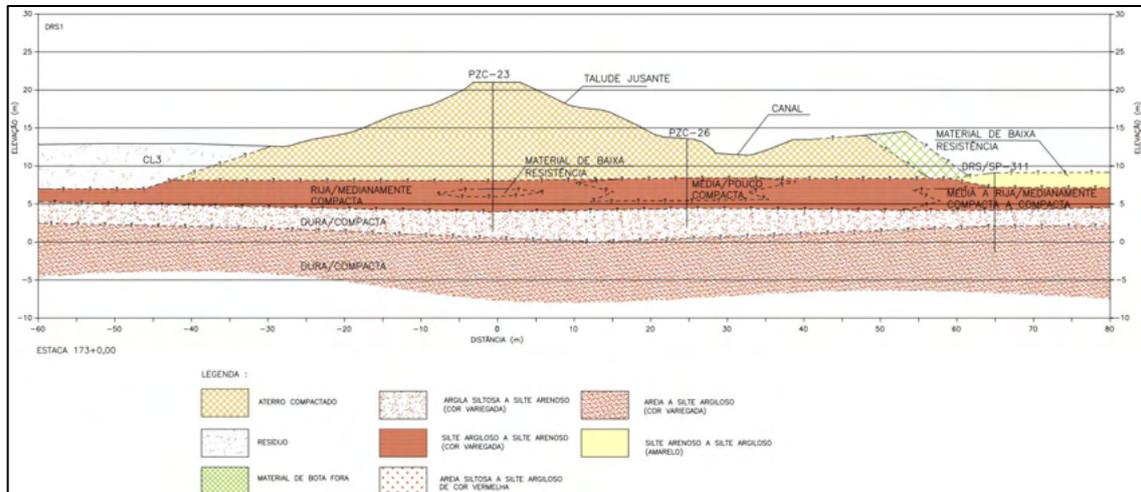
**Figura 5.6 – Seção típica da área de estudo. (Fonte: RT-3540-54-G-1014)**

A Figura 5.6 apresenta a seção típica que representa a área de interesse.

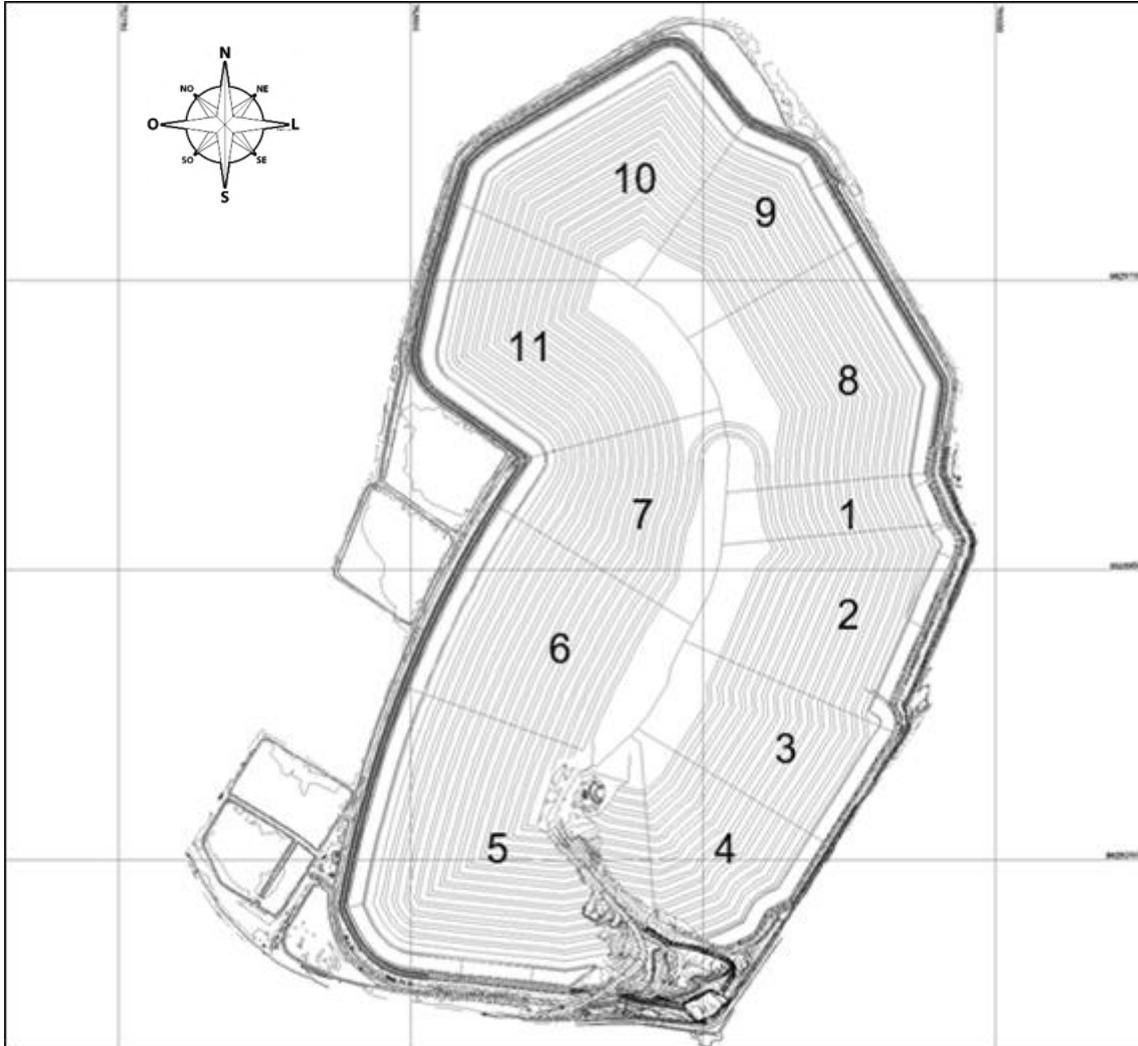
**Figura 5.7 – Faixas de reabilitação do DRS1 (Doc. OM-8400-54-G-069 R01)**

O projeto prevê a implantação da camada de conformação em faixas do topo até a crista de dique de partida, de forma a evitar erosões e retrabalhos. Estes sub-trechos (faixas) possuem largura variável, conforme volume de destinação de resíduo de filtro prensa ao DRS1 por ano.

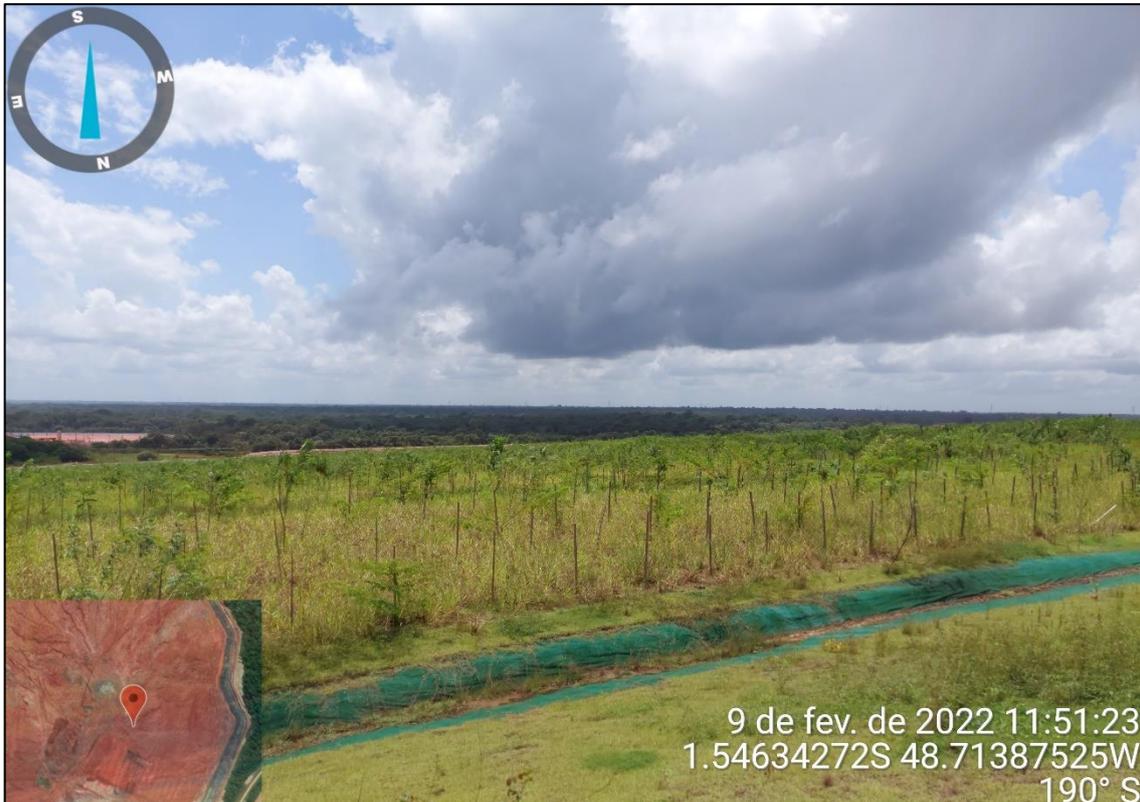
**Figura 5.8 – Vista da FAIXA 2 no DRS1 em processo de reabilitação (Fonte: Visita Técnica realizada em 09/02/2022)**

A Figura 5.8 apresenta a situação da FAIXA 2 (Vide Figura 5.7), em processo reabilitação, durante visita técnica de campo realizada pela FONNTES no dia 09/02/2022.

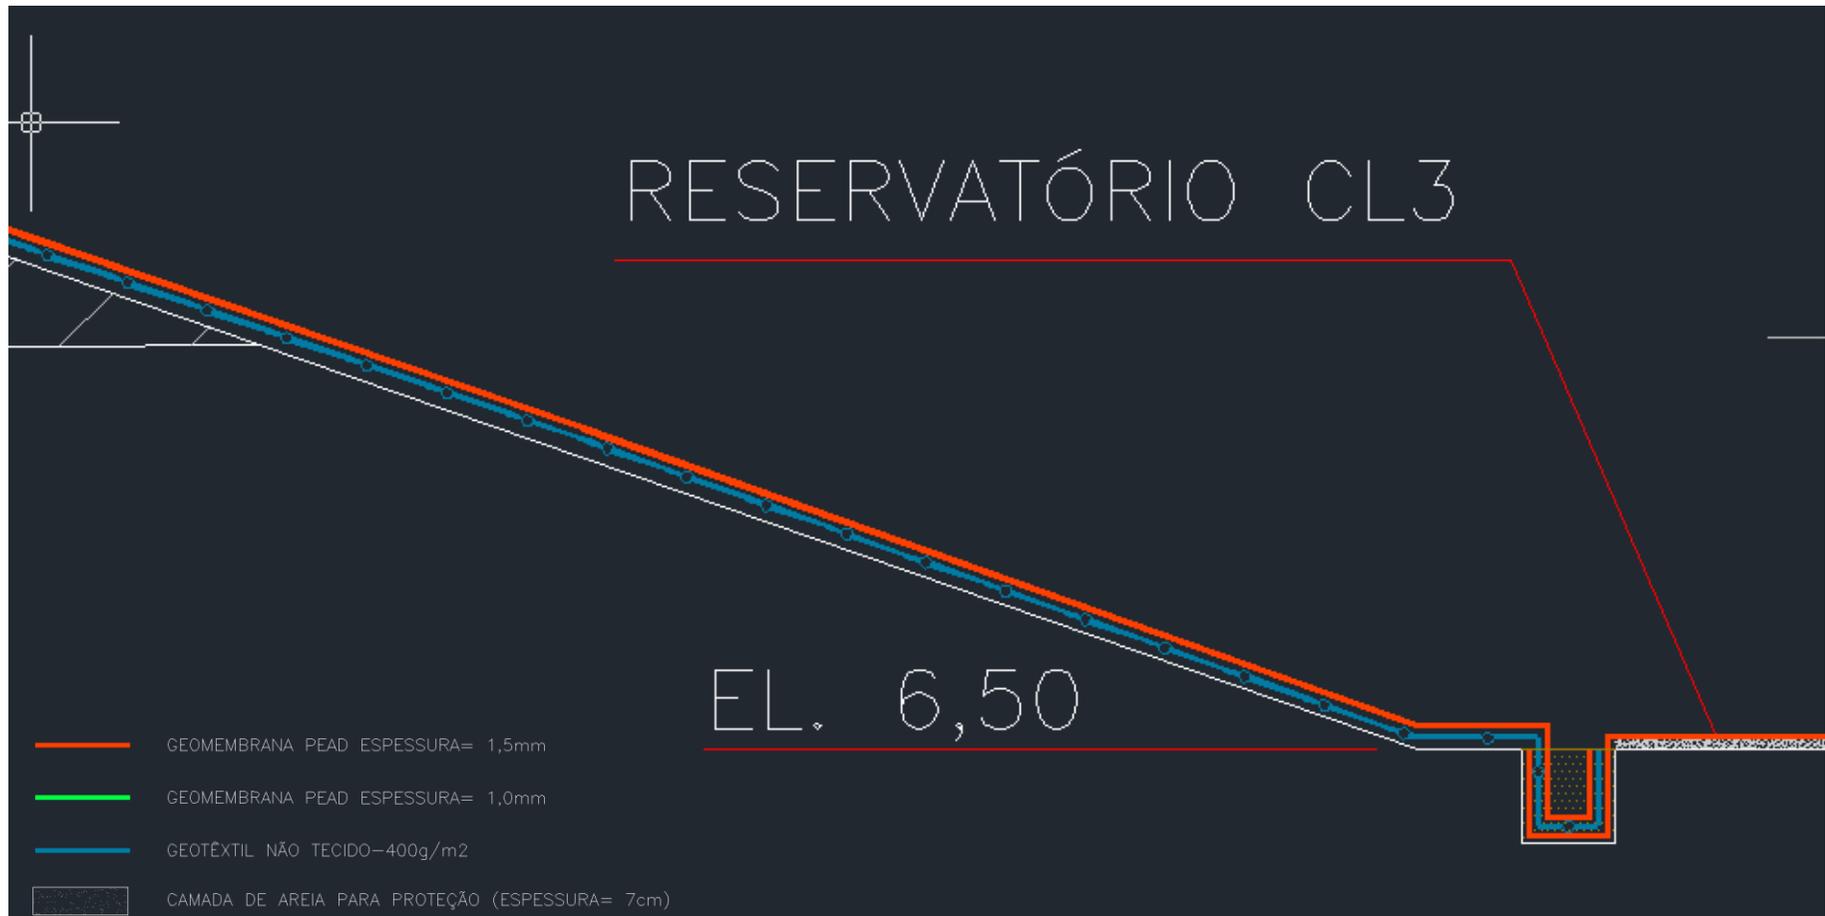
Figura 7.1 – Exemplo do sistema de impermeabilização (AN-430-DS-23288-02)

Conforme relatório técnico do projeto executivo da CL3 (documento RT-3540-54-G-016), toda a CL3 é revestida com geomembrana PEAD.

Nos taludes de montante, em contato com os resíduos essa proteção foi realizada por meio de geotêxtil de 400g/m<sup>2</sup>. Nos taludes de jusante, que não há contato com os resíduos, foi implantado geomembrana PEAD 1,0mm visando prevenir processos erosivos sobre o talude. A Figura 7.1 e Figura 7.2 exemplifica o sistema de impermeabilização acima descrito.

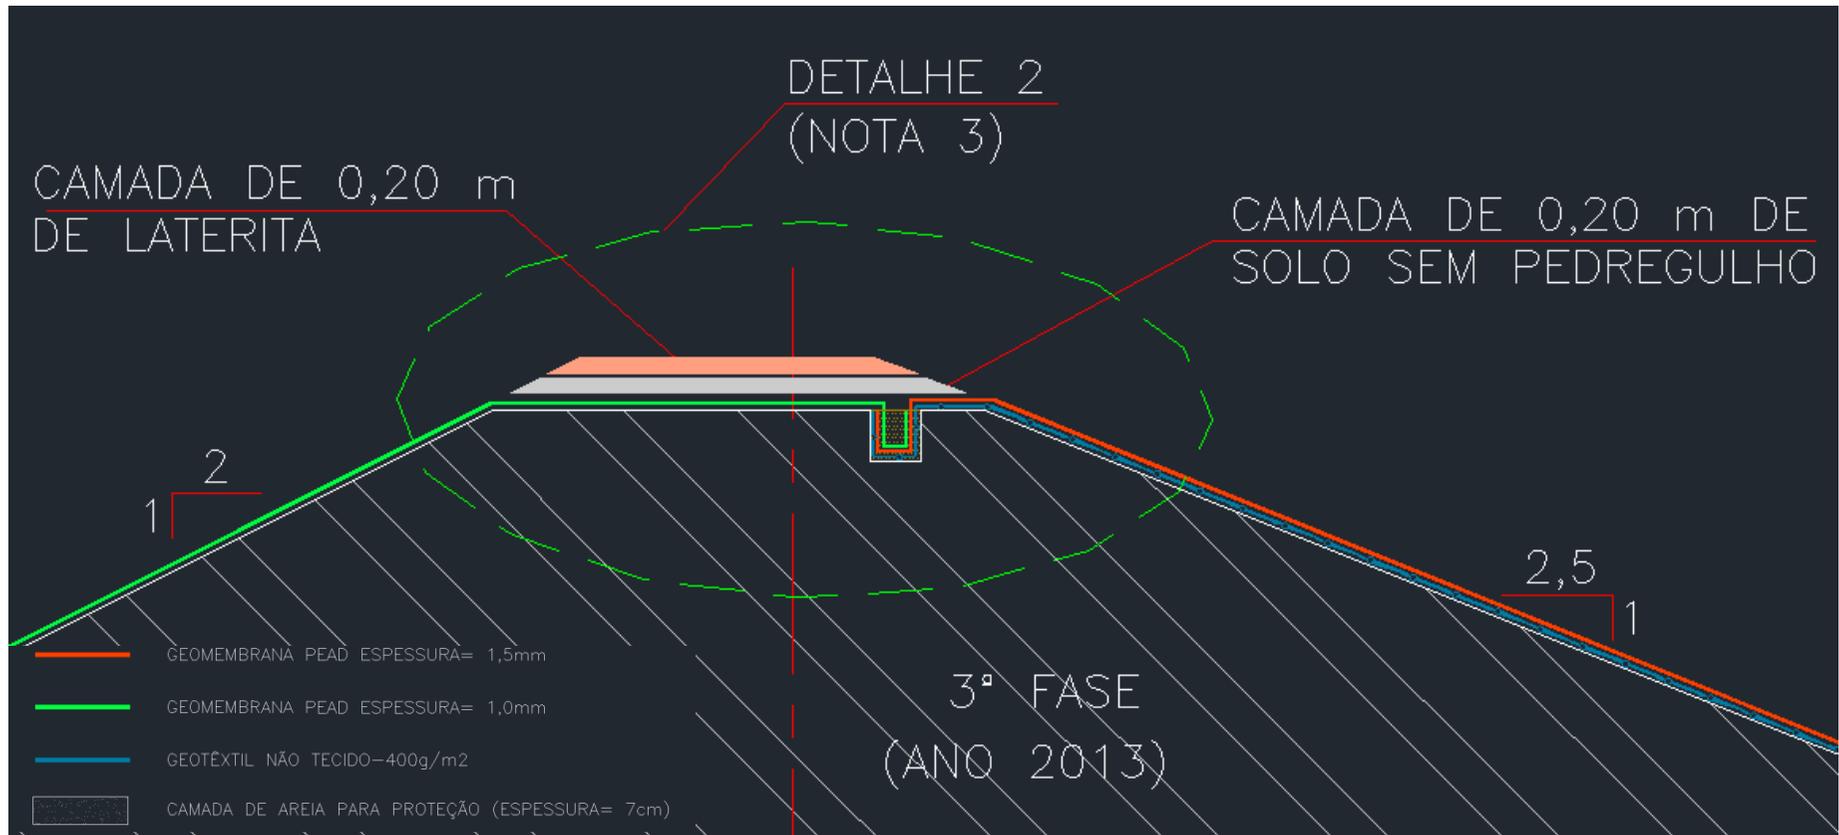
Figura 7.2 – Segundo exemplo do sistema de impermeabilização (AN-430-DS-23288-02)

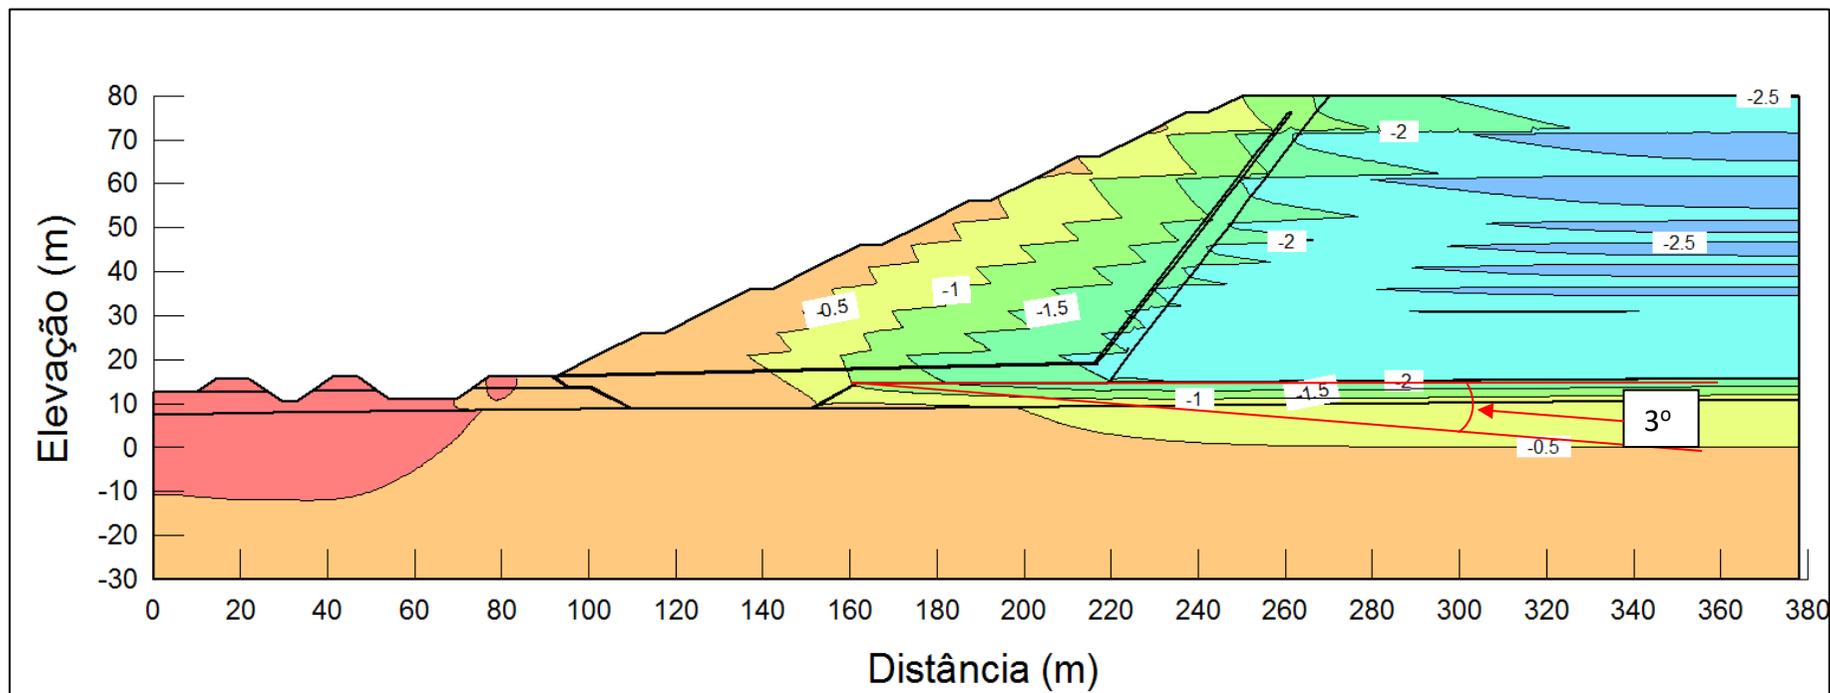
Figura 7.3 – Deslocamentos verticais – longo prazo

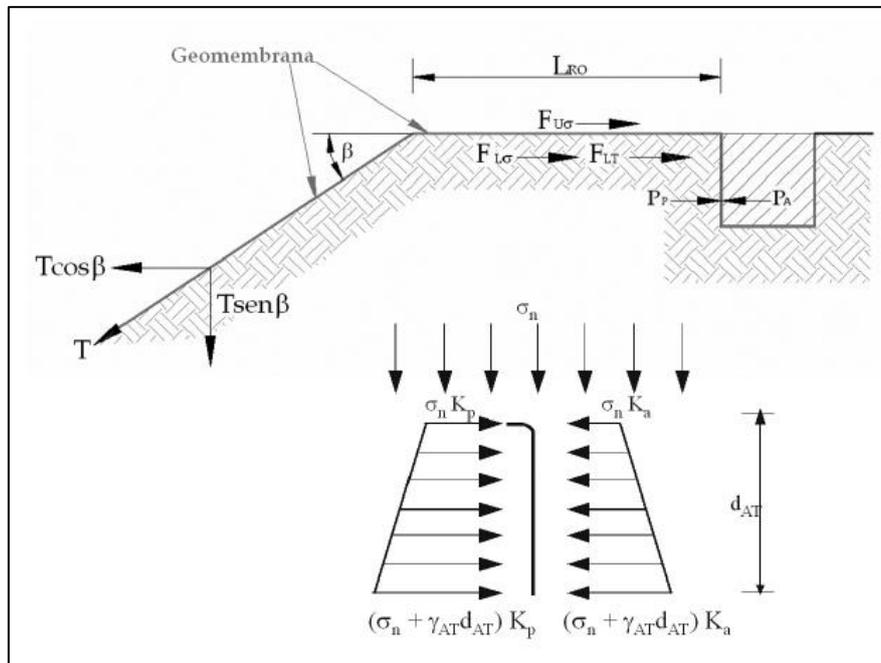
**Figura 7.4 – Diagrama de forças atuantes em uma ancoragem por trincheira.**

A Figura 7.4 apresenta o diagrama de forças atuantes na ancoragem.

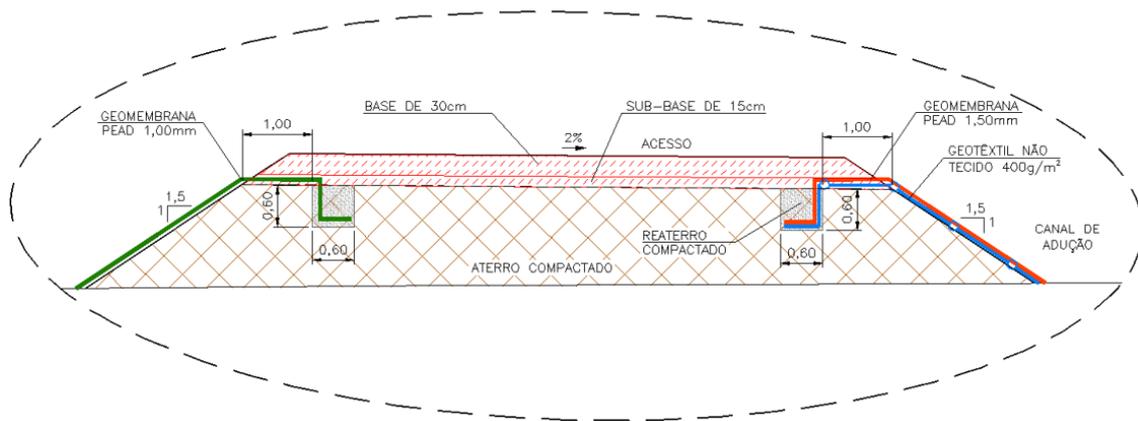
**Figura 7.5 – Detalhe típico de crista de dique externo de canal de adução**

A especificação técnica de recebimento, aceitação e instalação de sistema de impermeabilização para bacias e canais (documento ES-3542-54-G-002) apresenta seção típica da ancoragem indicada tanto para o DRS1 quanto para o DRS2.
