FG-2201-NHB-A-BA-RT23-02

RELATÓRIO TÉCNICO DE AVALIAÇÃO DA COMPATIBILIDADE DO PROJETO EXECUTIVO DO DRS1

**AUDITORIA DE SEGURANÇA E
ESTABILIDADE DOS DEPÓSITOS DE
RESÍDUOS SÓLIDOS DRS1 E DRS2**

BARCARENA - PA

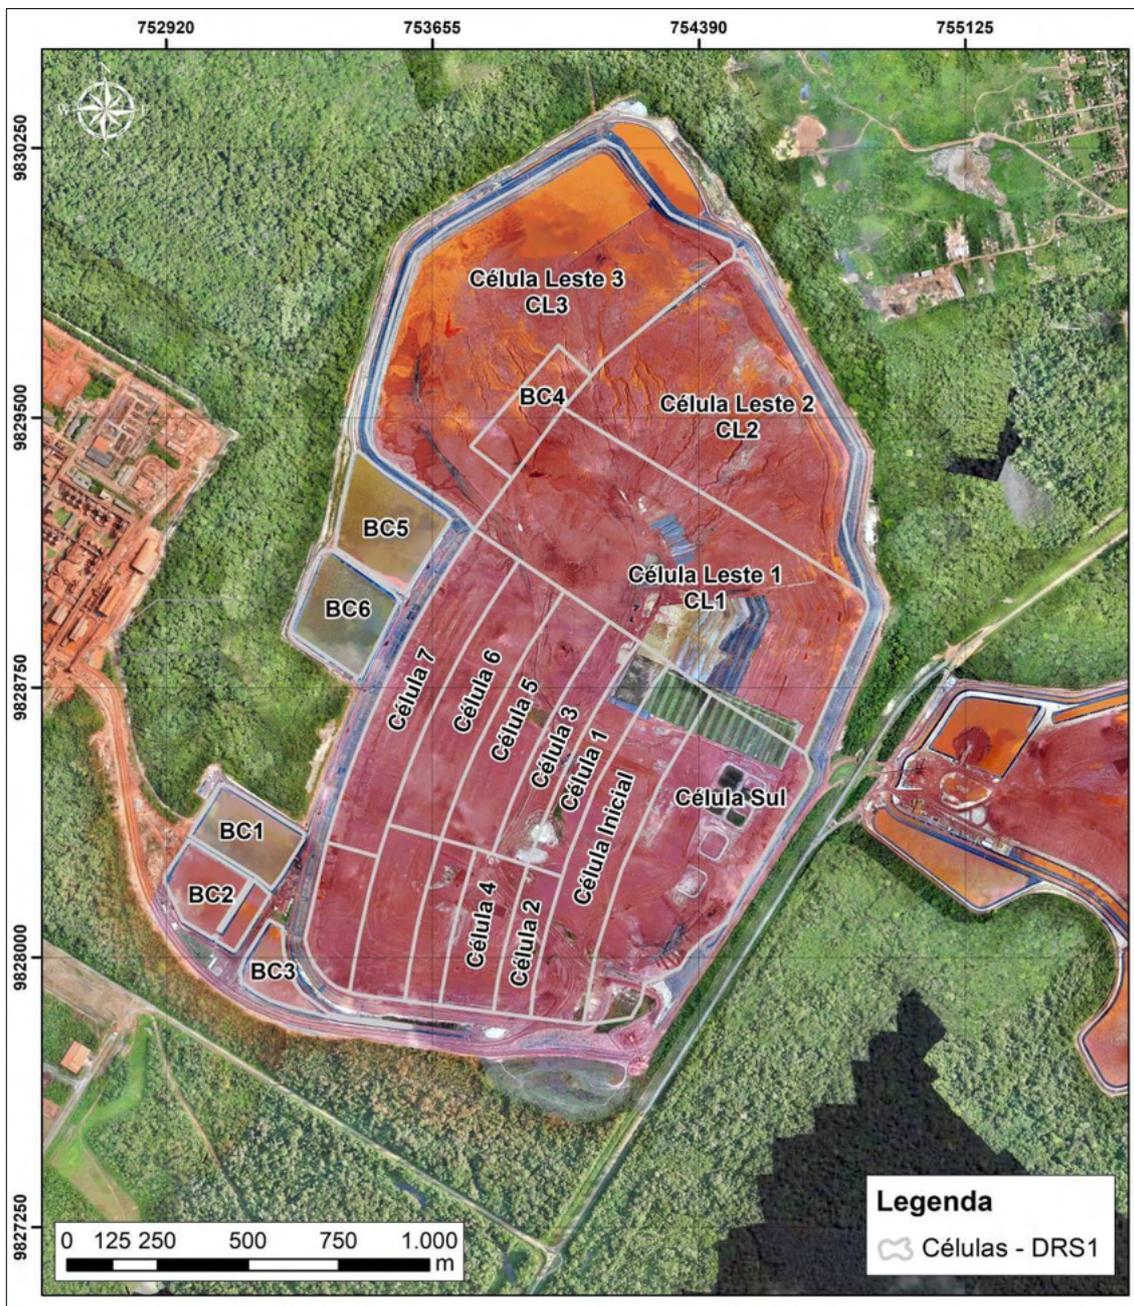
Figura 5.1 – Identificação das células e bacias de contribuição do DRS1 (Pimenta de Avila, 2021).

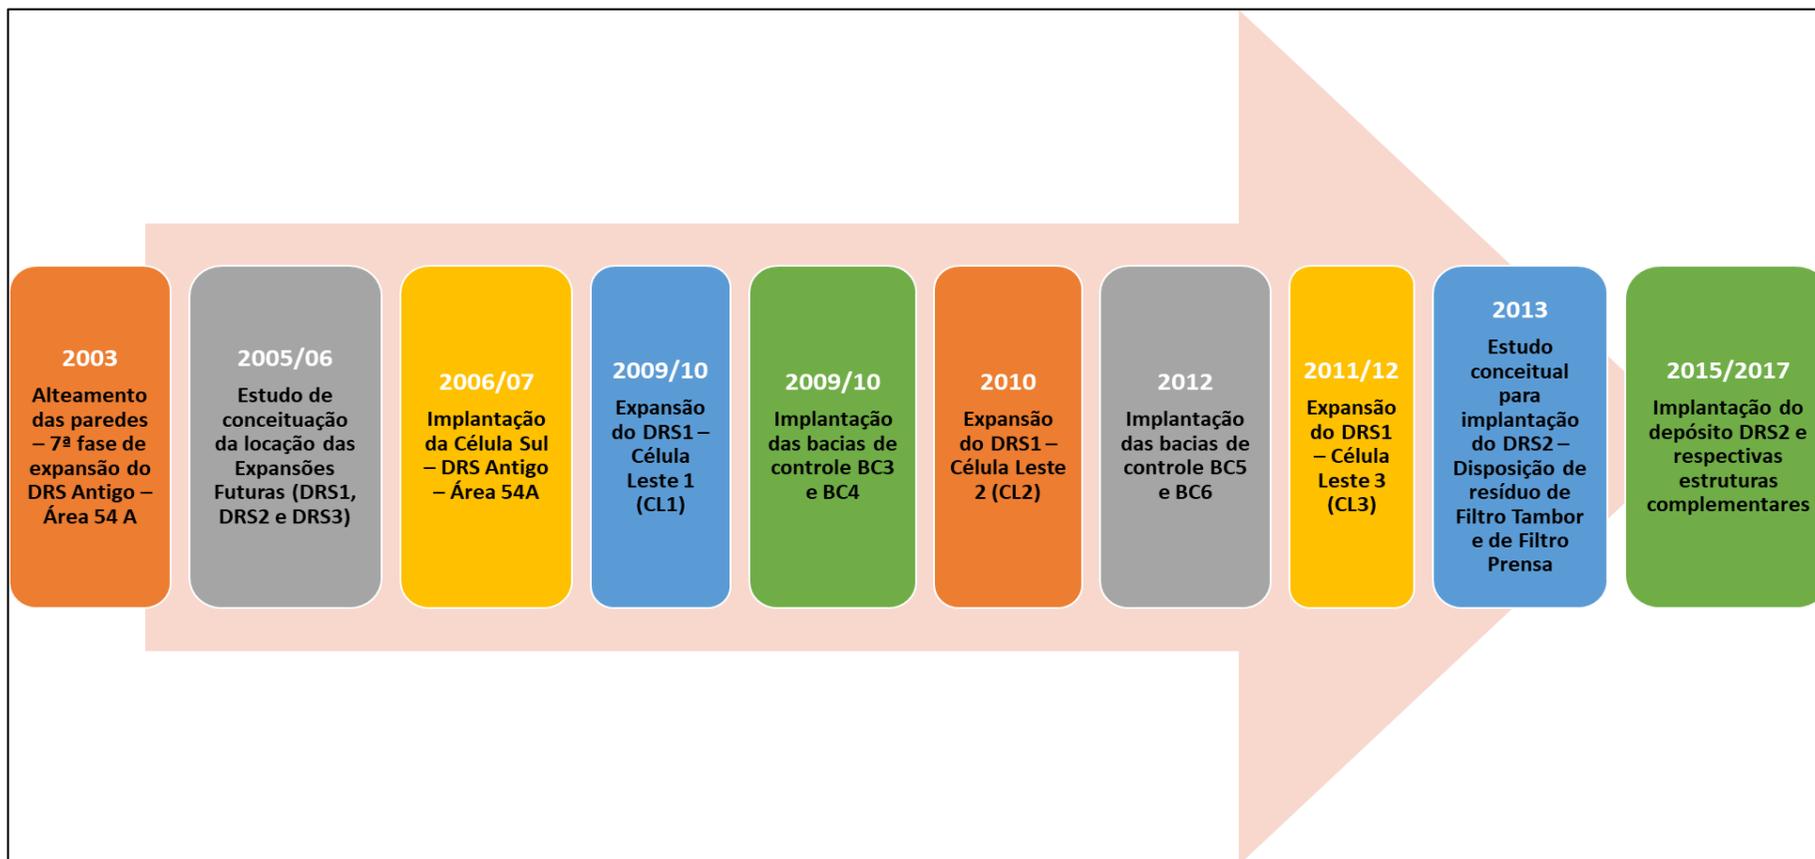
Figura 5.4 – Histórico de expansão do DRS1 e DRS2

A Nota Técnica “Contextualização sobre o histórico de expansões dos depósitos de resíduos sólidos – DRS1 e DRS2” (documento DT-3542-54-G-001) apresenta o histórico de implantação e expansão do DRS1 e DRS2. Esse histórico é replicado aqui visando contextualizar o leitor (Figura 5.4).

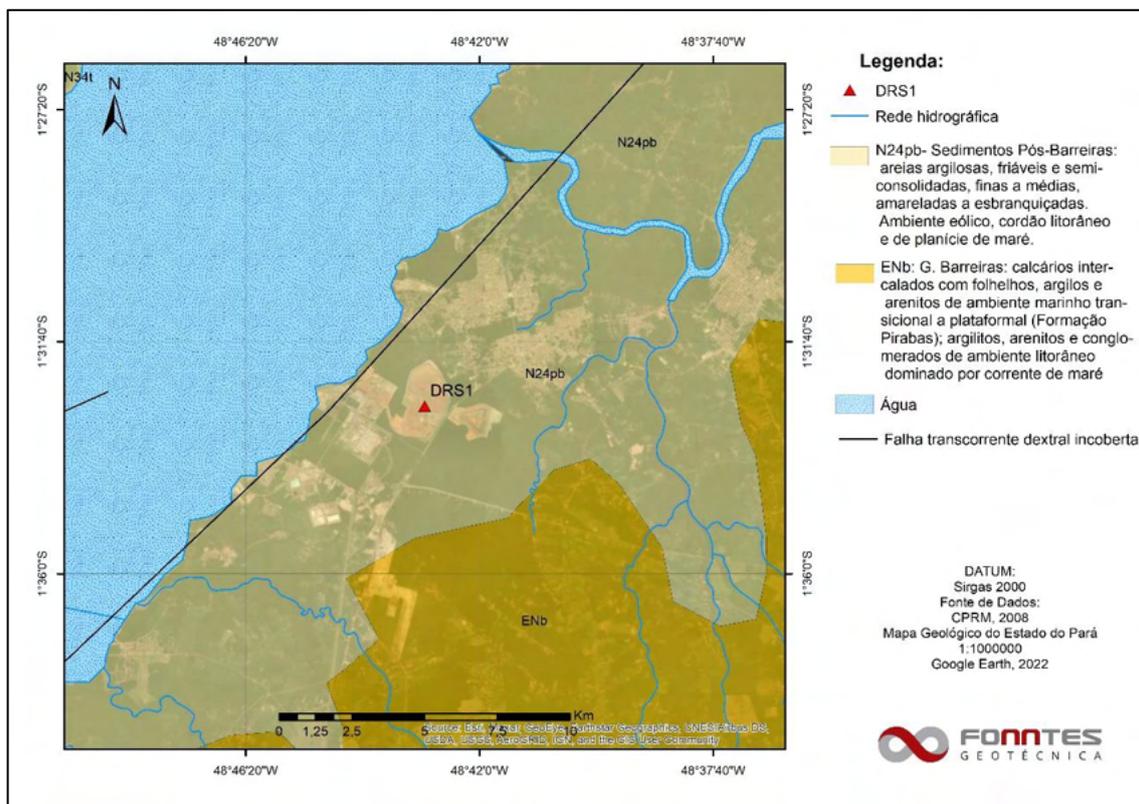
Figura 5.5 – Mapa geológico regional da estrutura DRS1

O relatório “As Is” RT-3540-54-G-1014 desenvolvido pela PIMENTA DE ÁVILA, apresenta as estruturas DRS1 e DRS2 inseridas sobre domínios da Formação/Grupo Barreiras, enquanto a Figura 5.5 indica que as duas estruturas estão inseridas sobre Sedimentos Pós-Barreiras. Levando em consideração o caráter regional do estudo, é natural que haja diferenças entre os estudos, devido principalmente a escala de 1:1.000.000 (Figura 5.5), não sendo essas consideradas inconsistências.

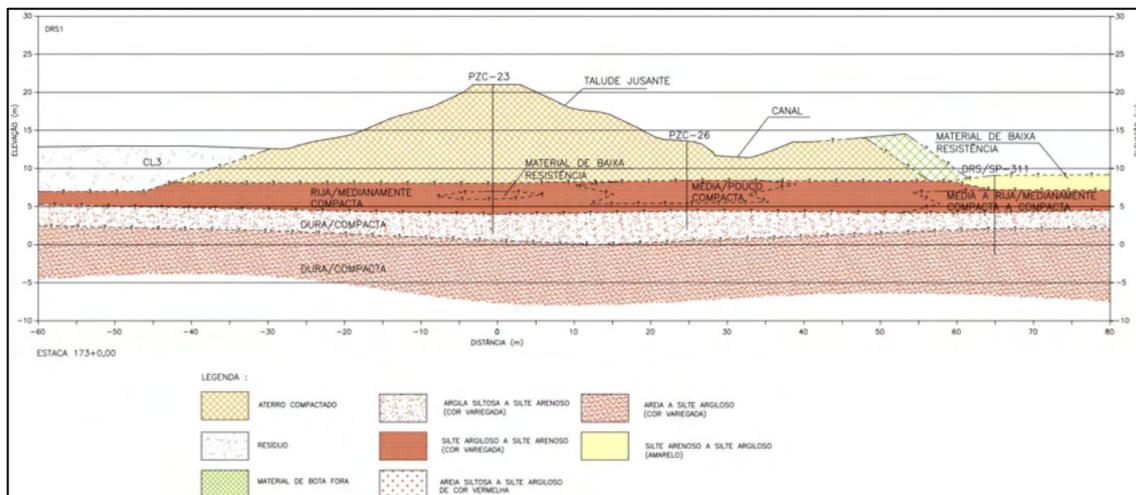
Figura 5.6 – Seção típica da área de estudo. (Fonte: RT-3540-54-G-1014)

A Figura 5.6 apresenta a seção típica que representa a área de interesse.

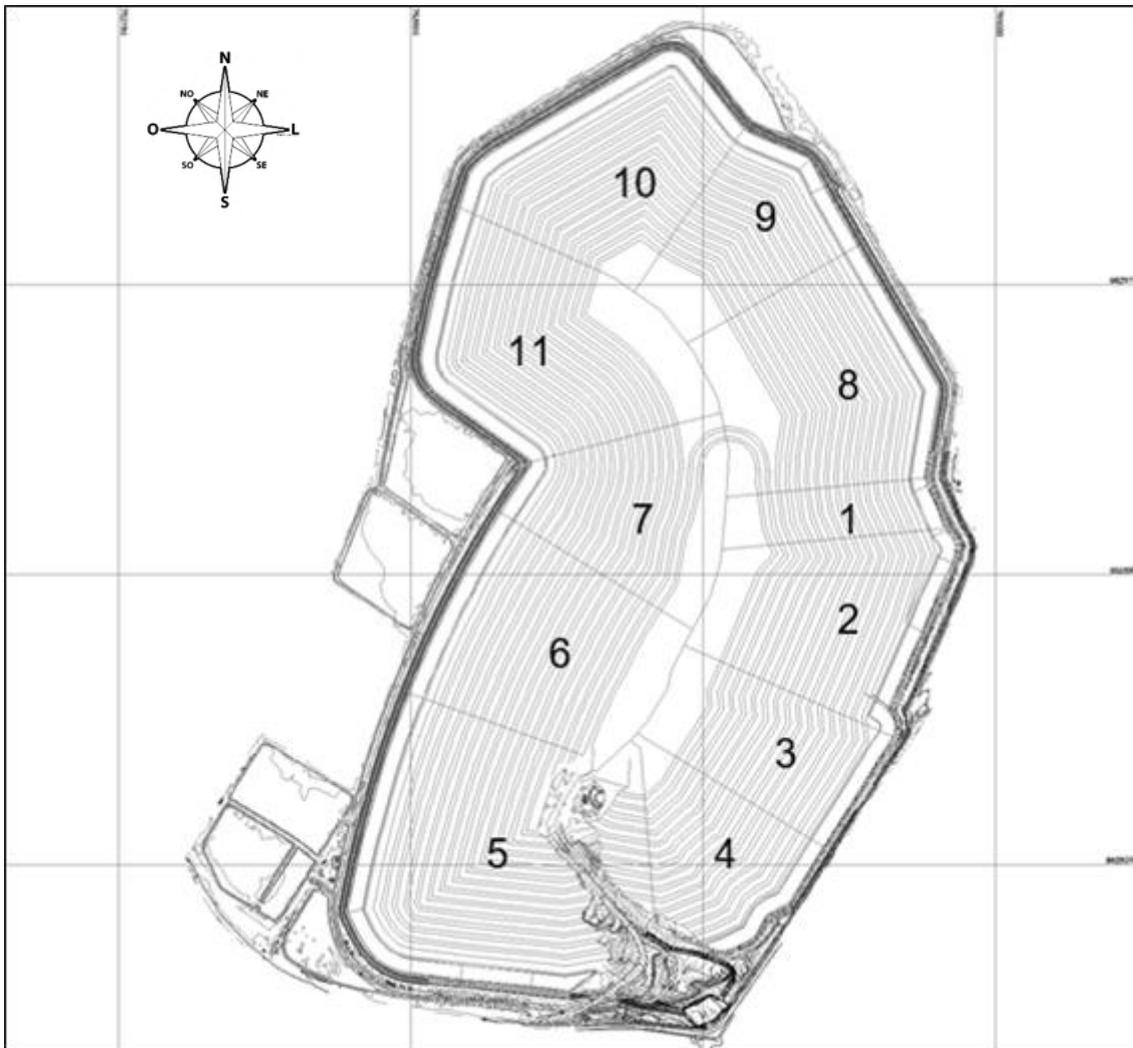
Figura 5.7 – Faixas de reabilitação do DRS1 (Doc. OM-8400-54-G-069 R01)

O projeto prevê a implantação da camada de conformação em faixas do topo até a crista de dique de partida, de forma a evitar erosões e retrabalhos. Estes sub-trechos (faixas) possuem largura variável, conforme volume de destinação de resíduo de filtro prensa ao DRS1 por ano.

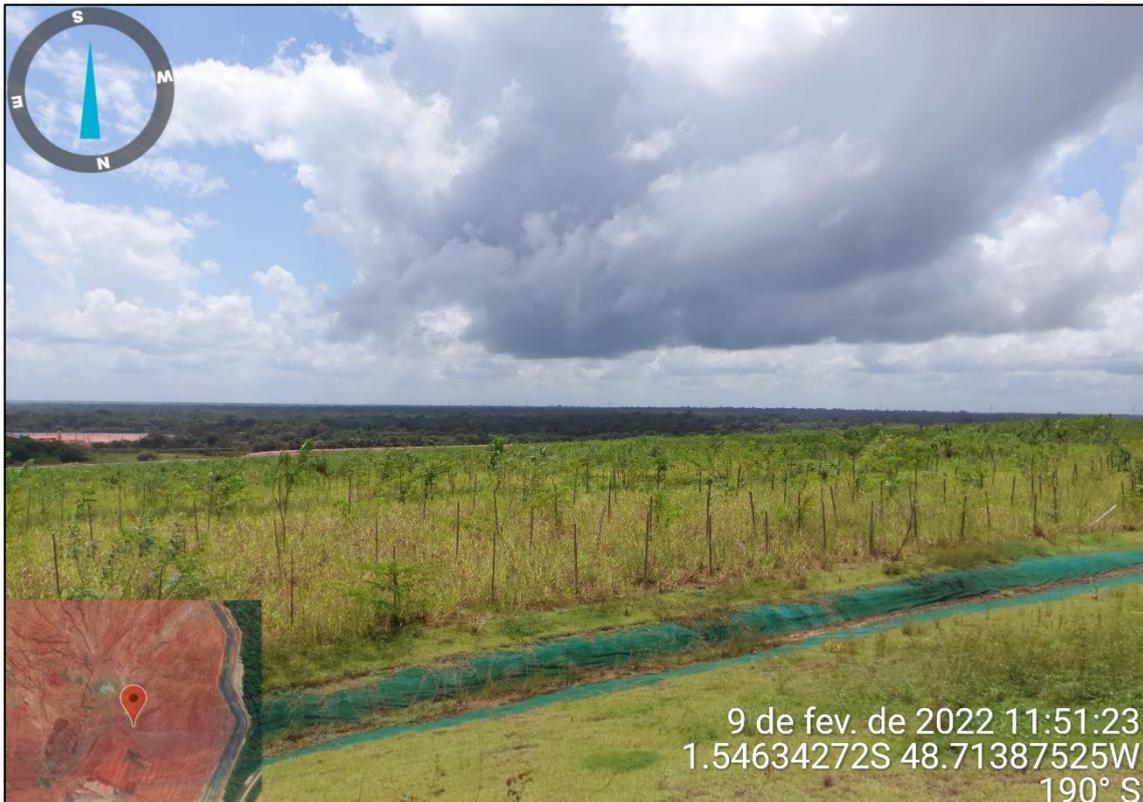
Figura 5.8 – Vista da Faixa 2 no DRS1 em processo de reabilitação (Fonte: Visita Técnica realizada em 09/02/2022)

A Figura 5.8 apresenta a situação da FAIXA 2 (Vide Figura 5.7), em processo reabilitação, durante visita técnica de campo realizada pela FONNTES no dia 09/02/2022.

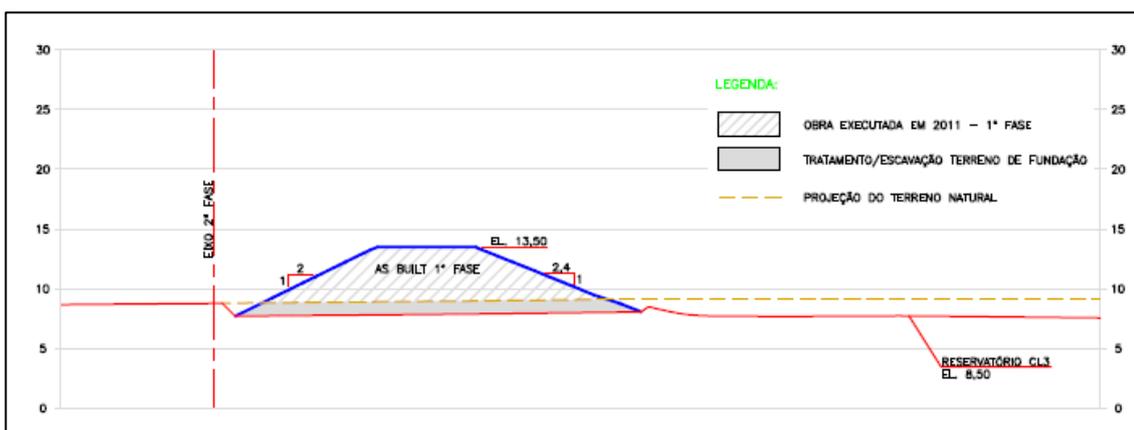
Figura 7.1 – Seção do “As Built” do Aterro Compactado da CL3 com indicação do tratamento / escavação da fundação (AN-443-DS-28850-00, PIMENTA DE AVILA, junho/2012).

Os desenhos do “As Built” (D1-3540-54-G-416 a D1-3540-54-G-422), associados ao relatório RT-3540-54-G-423, indicam a região da fundação do dique de contorno da CL3 no qual foi realizado o tratamento / escavação do terreno da fundação. A Figura 7.1 indica o trecho da fundação escavada para implantação do aterro compactado da CL3 na locação da Estaca 4, que apresenta uma espessura de escavação de 1,08 m.

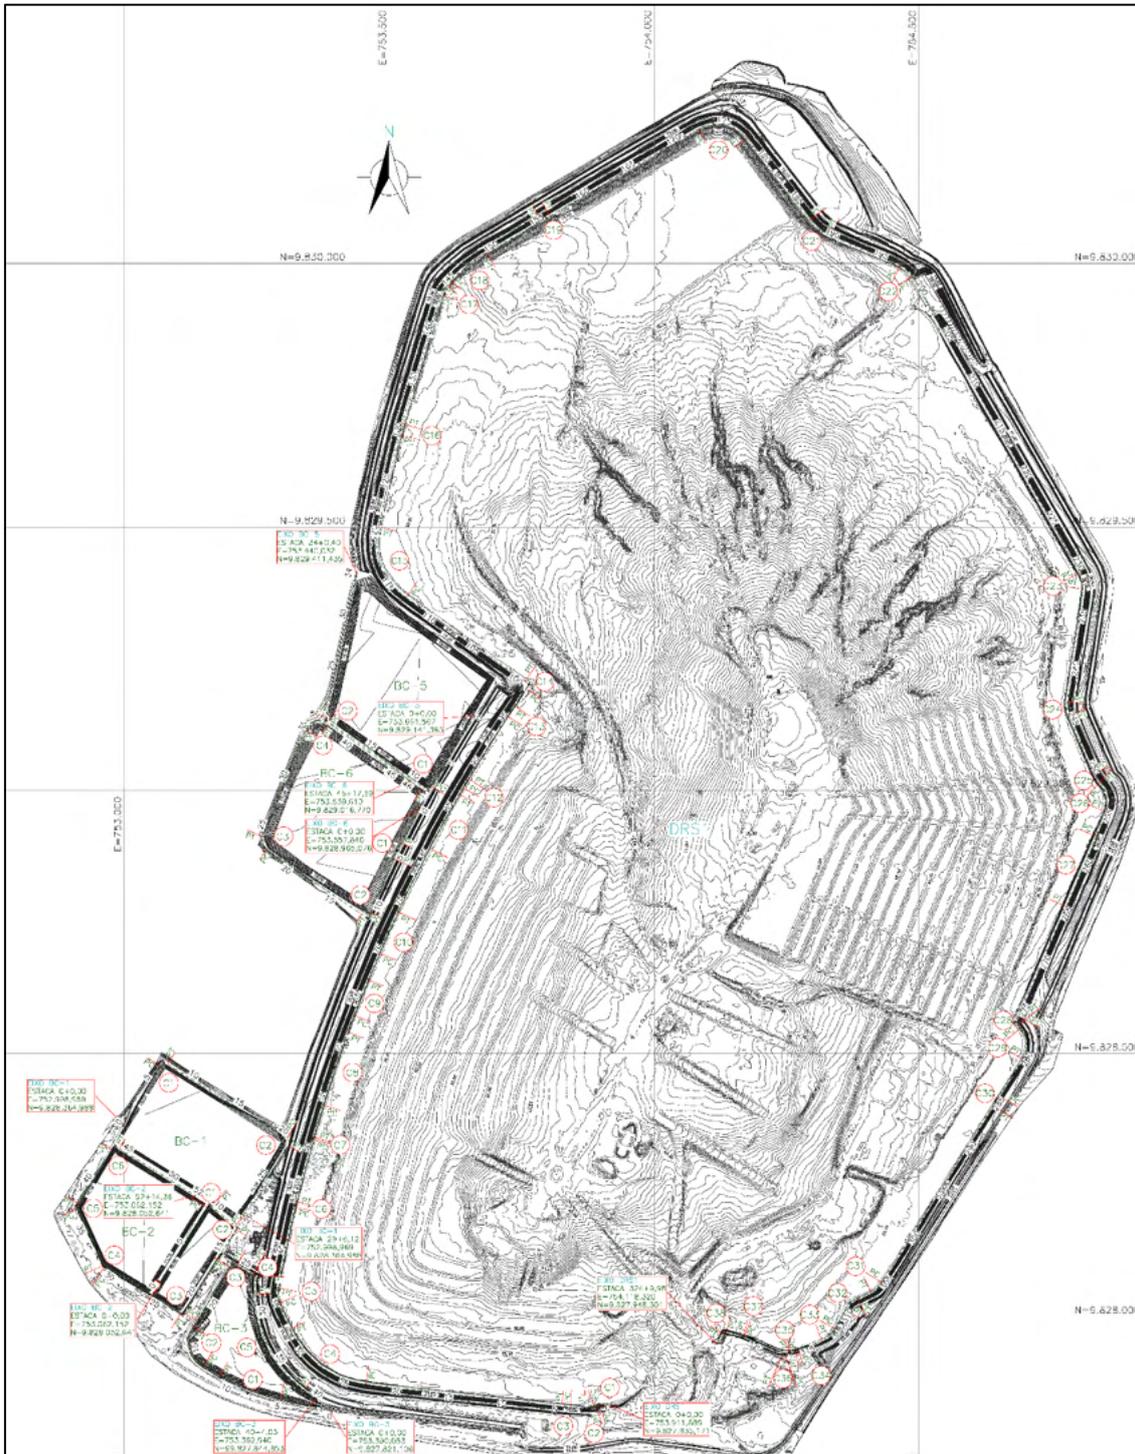
Figura 7.2 – Estaqueamento do dique do DRS1 (D1-3540-54-G-1113 R01, PIMENTA DE AVILA, 2021).

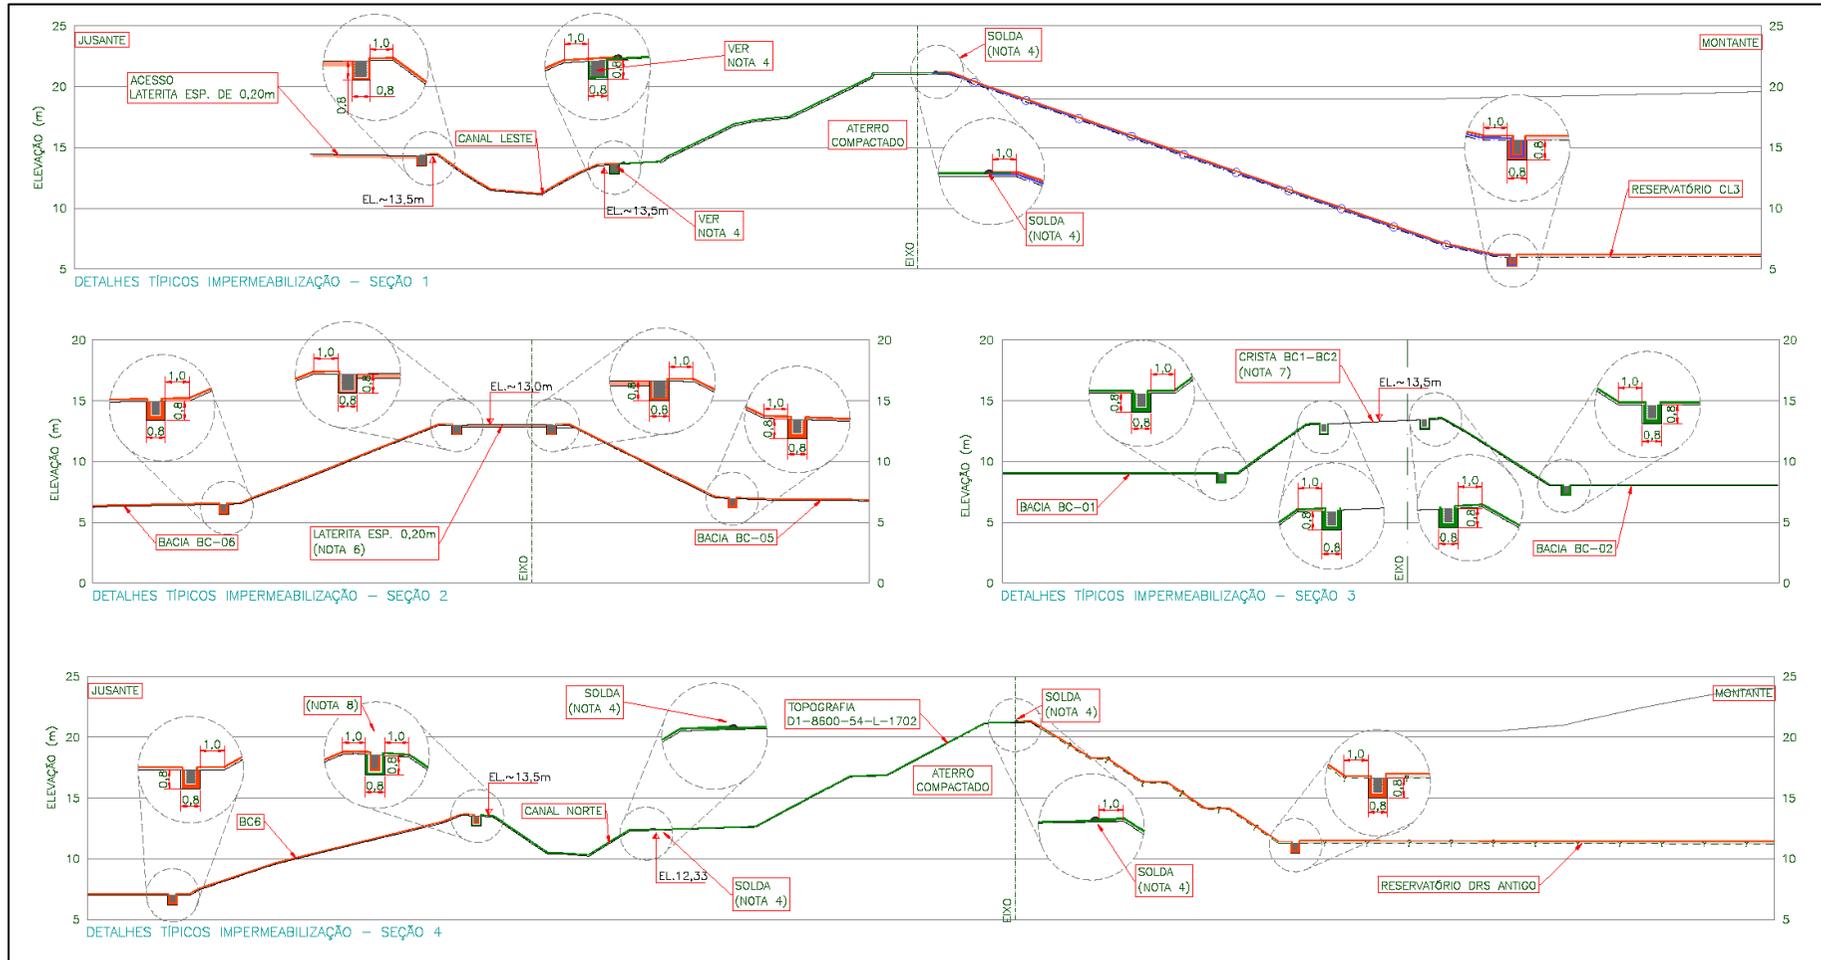
Figura 7.3 – Seções típicas da impermeabilização do dique e dos canais do DRS1 (D1-3540-54-G-1155 R01, PIMENTA DE AVILA, 2021).

A geomembrana é ancorada nas estruturas a um offset lateral de 1 m a partir dos bordos das estruturas. A Figura 7.3 apresenta seções típicas do dique de contorno e do canal de contorno do DRS1, indicando a aplicação da geomembrana. Conforme o desenho D1-3540-54-G-1155 R01 (PIMENTA DE AVILA, 2021), a linha vermelha representa a Geomembrana PEAD de 1,50 mm, a linha verde representa a Geomembrana PEAD de 1,00 mm e a linha azul representa o Geotêxtil não tecido de 400 g/m².

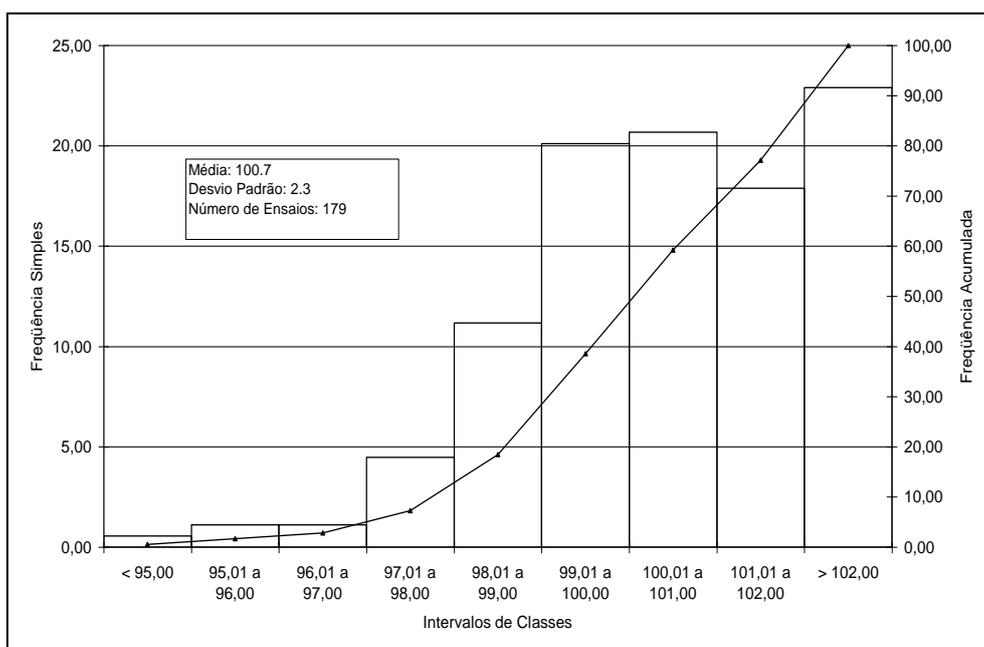
Figura 7.4 - Gráfico de Frequência de Grau de compactação – Parede NORTE (PIMENTA DE AVILA, 2005)

O relatório apresenta os resultados dos ensaios de compactação realizados em cada trecho da obra. Com base nos resultados, foram determinados o grau de compactação médio e o desvio padrão de cada trecho. A Figura 7.4 apresenta o gráfico de frequência de grau de compactação da parede norte e os valores obtidos de média e desvio padrão.

O relatório AN-201-NT-7668-0A conclui que os resultados dos ensaios apresentados mostram que o trabalho de compactação das camadas (homogeneização e compactação) proporcionou grau de compactação e desvio de umidade conforme critérios estabelecidos no projeto.

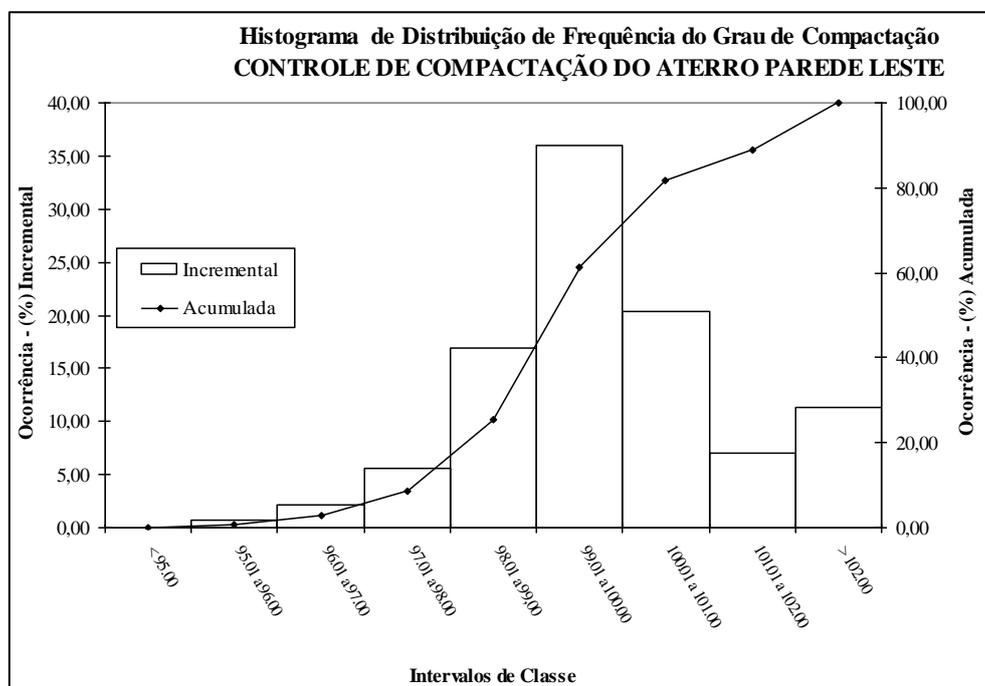
Figura 7.5 - Controle do Grau de Compactação (GC) do aterro da parede leste da Célula Sul - Número de determinações = 142 / Média: GC= 99,92 / Desvio Padrão: 1,63 (PIMENTA DE AVILA, 2008)

Os relatórios apresentam os resultados dos ensaios de compactação realizados em cada trecho da obra. Com base nos resultados, foram determinadas a distribuição de frequência relativa e acumulada para os desvios de umidade e grau de compactação. A Figura 7.5 e a Figura 7.6 apresentam o histograma de distribuição de frequência do grau de compactação e do desvio da umidade da parede leste da Célula Sul, respectivamente.

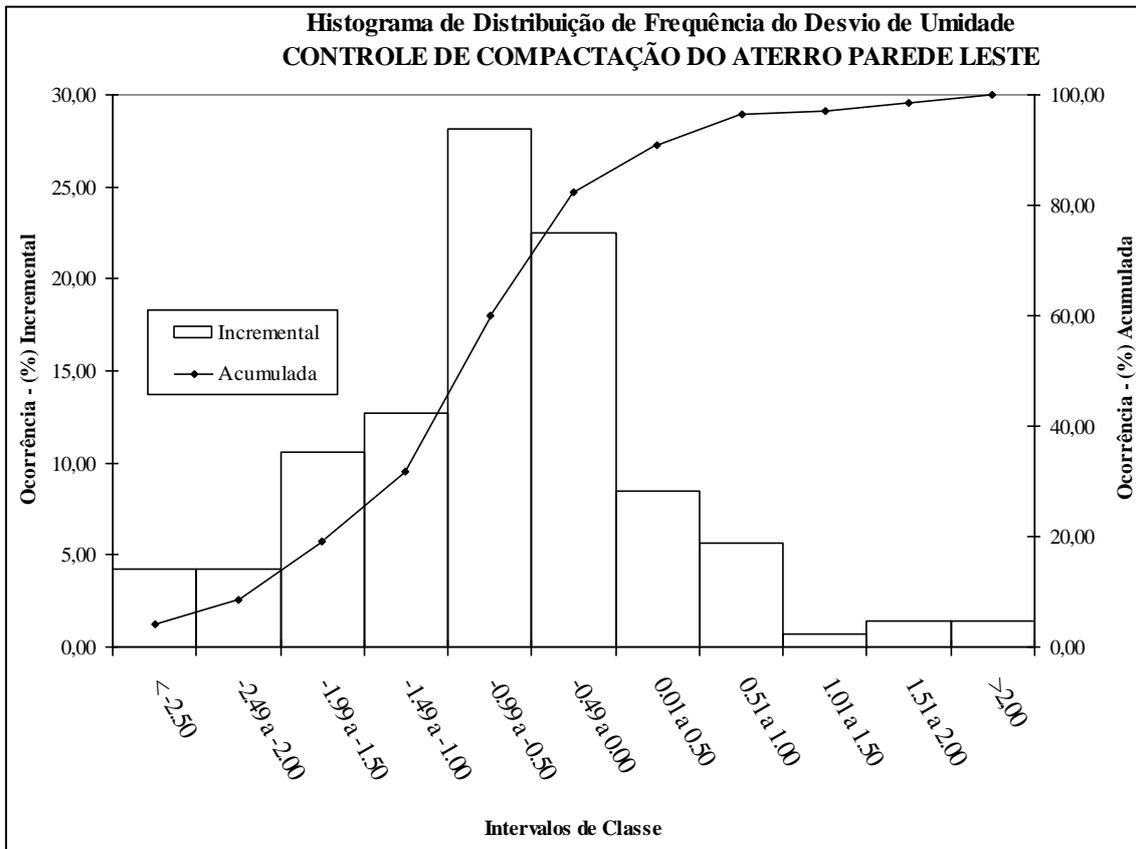
Figura 7.6 – Controle do Desvio de Umidade (DU) do aterro da parede leste – Célula Sul – Número de Determinações = 142 / Média: DU= -0,34 / Desvio Padrão: 1,41 (PIMENTA DE AVILA, 2008)

Com base nos resultados dos ensaios realizados no aterro compactado, apresentados nos doc. AN-105-RL-13094, RT-3540-54-G-869 e RT-3540-54-G-235, a PIMENTA DE AVILA conclui que os serviços estão de acordo com os critérios estabelecidos no projeto.

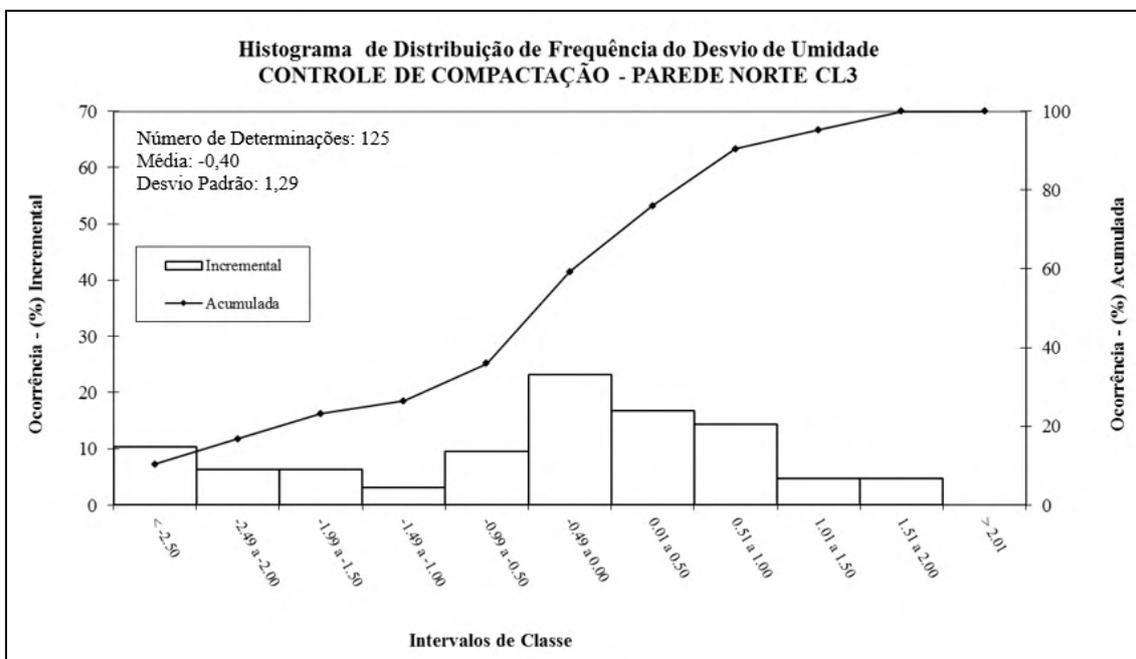
Figura 7.8 – Histograma de frequência do Desvio de Umidade do aterro da Parede Norte da CL3 (PIMENTA DE AVILA, 2012)

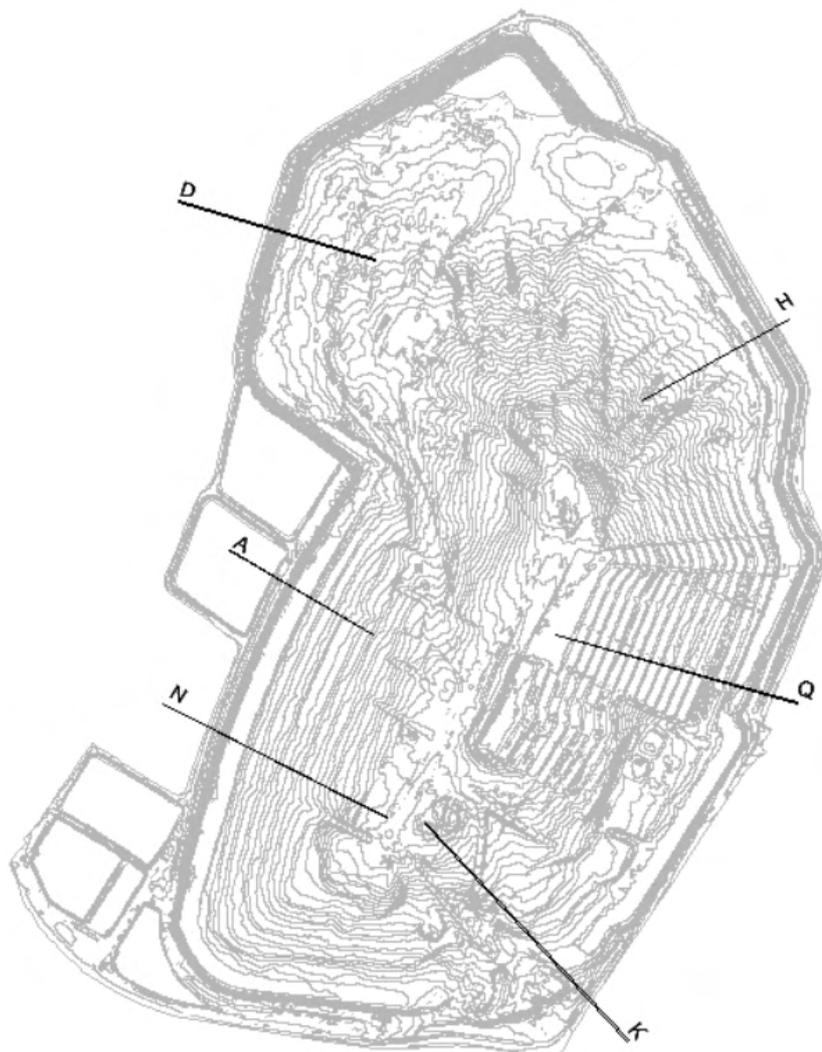
Figura 7.9 – Planta de locação das seções de análises

As análises de estabilidade foram realizadas em 6 (seis) seções geotécnicas, representativas do DRS1, sendo estas as seções A, D, H, K, N, Q. A Figura 7.9 apresenta a locação das seções de análises do DRS1, conforme indicado no Relatório da Inspeção de Segurança Regular do DRS1, documento RT-469137-54-G-0003, elaborado pela GEOCONSULTORIA, em janeiro de 2022.

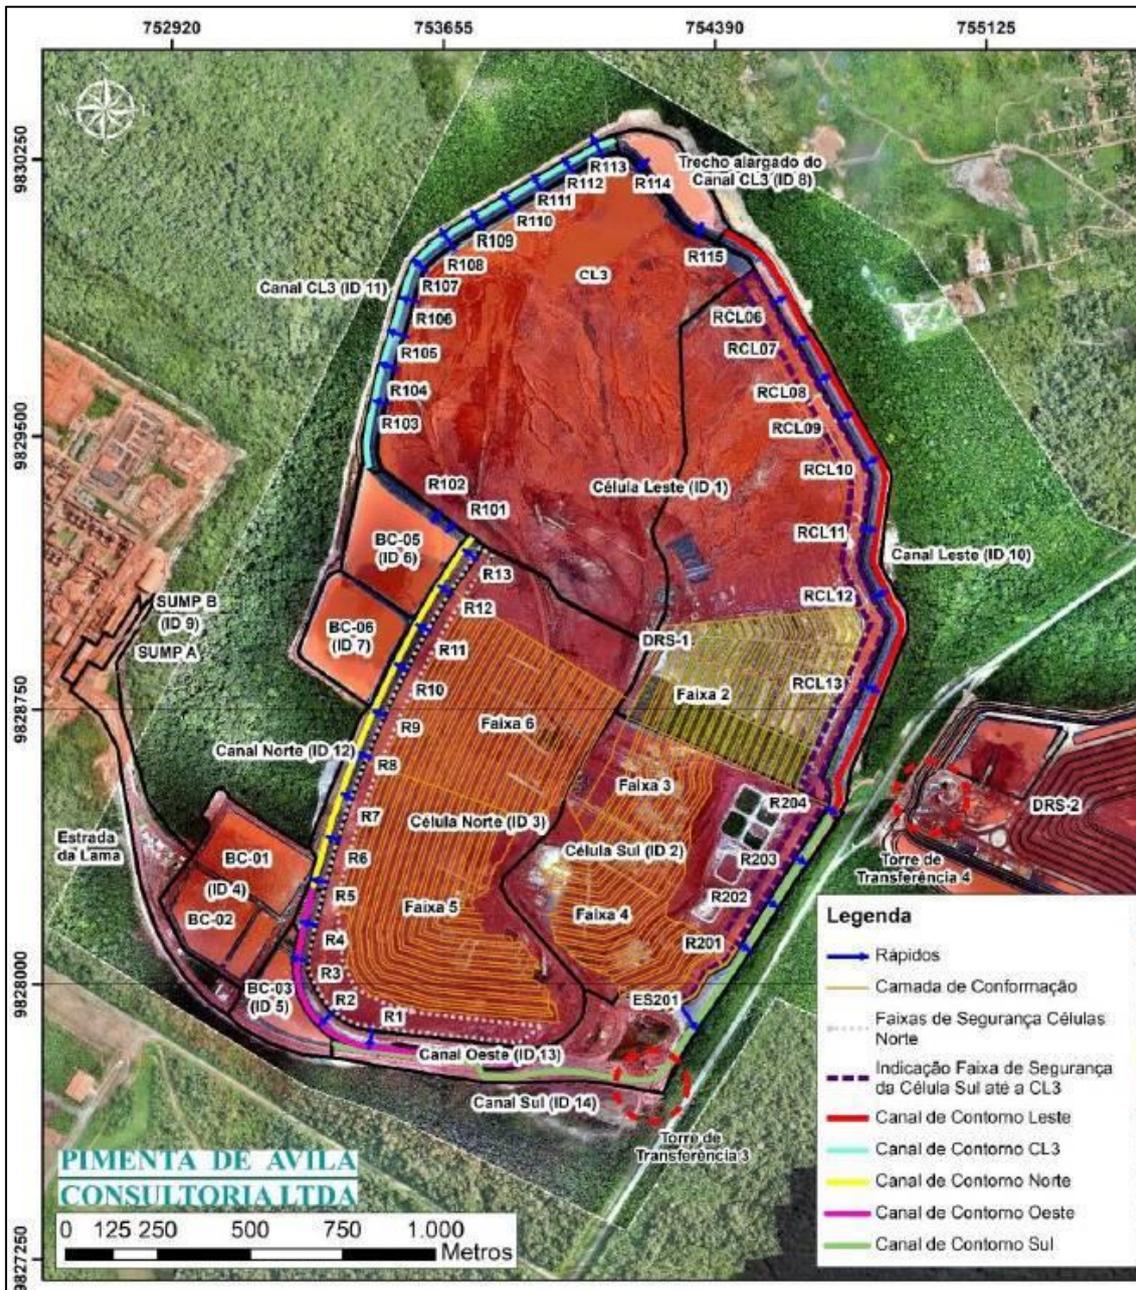
Figura 7.10 – Estruturas da configuração atual do DRS1 (RT-3540-54-G-1014 R02)

As estruturas do DRS1 conforme documento As Is são apresentadas na Figura 7.10.

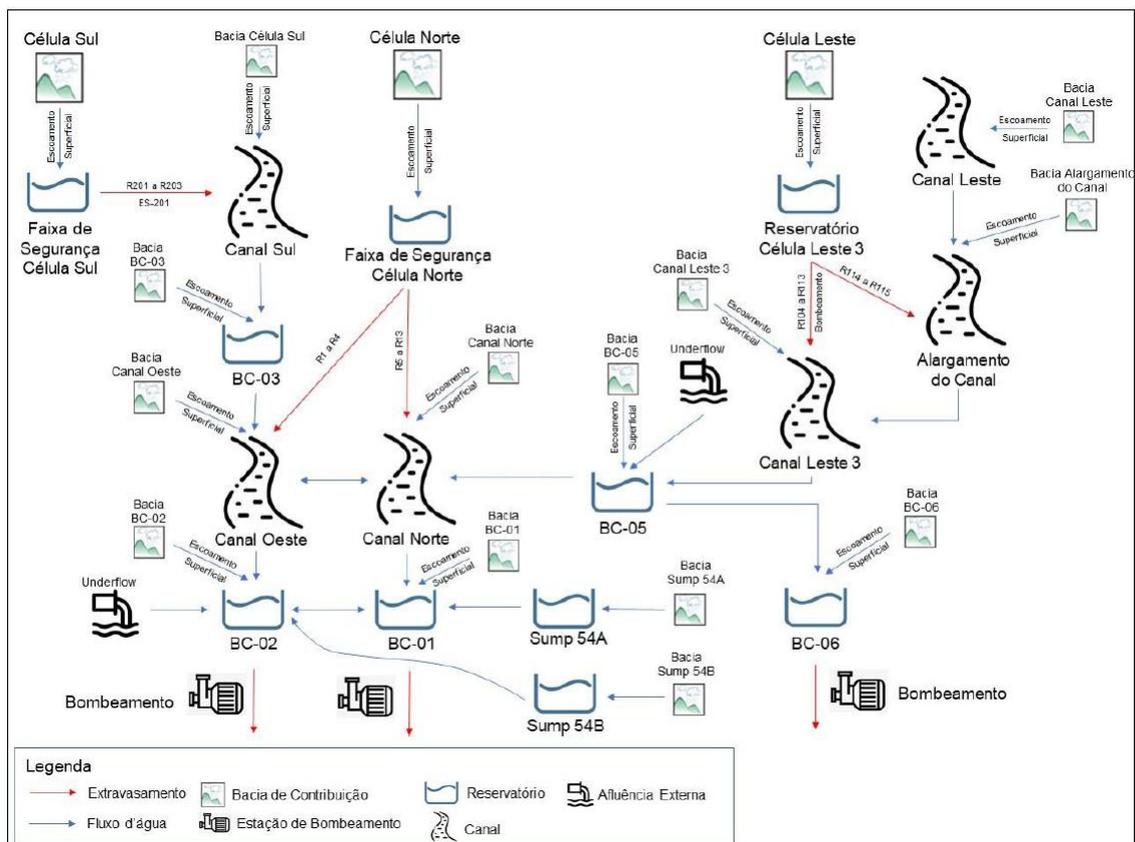
Figura 7.11 – Fluxograma dos dispositivos e fluxos constituintes do DRS1 (RT-469133-54-G-004)

Devido à complexidade do sistema de contribuição superficial do DRS1 é importante compreender como funciona cada uma das estruturas relevantes do sistema. Essa pode ser uma tarefa difícil devido aos diversos sistemas de armazenamento, canais de contorno, Bacias de Controle, e outras peculiaridades. O relatório de avaliação da segurança do DRS1 frente à passagem de cheias no período chuvoso 2021/2022 (RT-469133-54-G-004) apresenta o diagrama com os principais sentidos de fluxo e dispositivos do sistema hidráulico DRS1

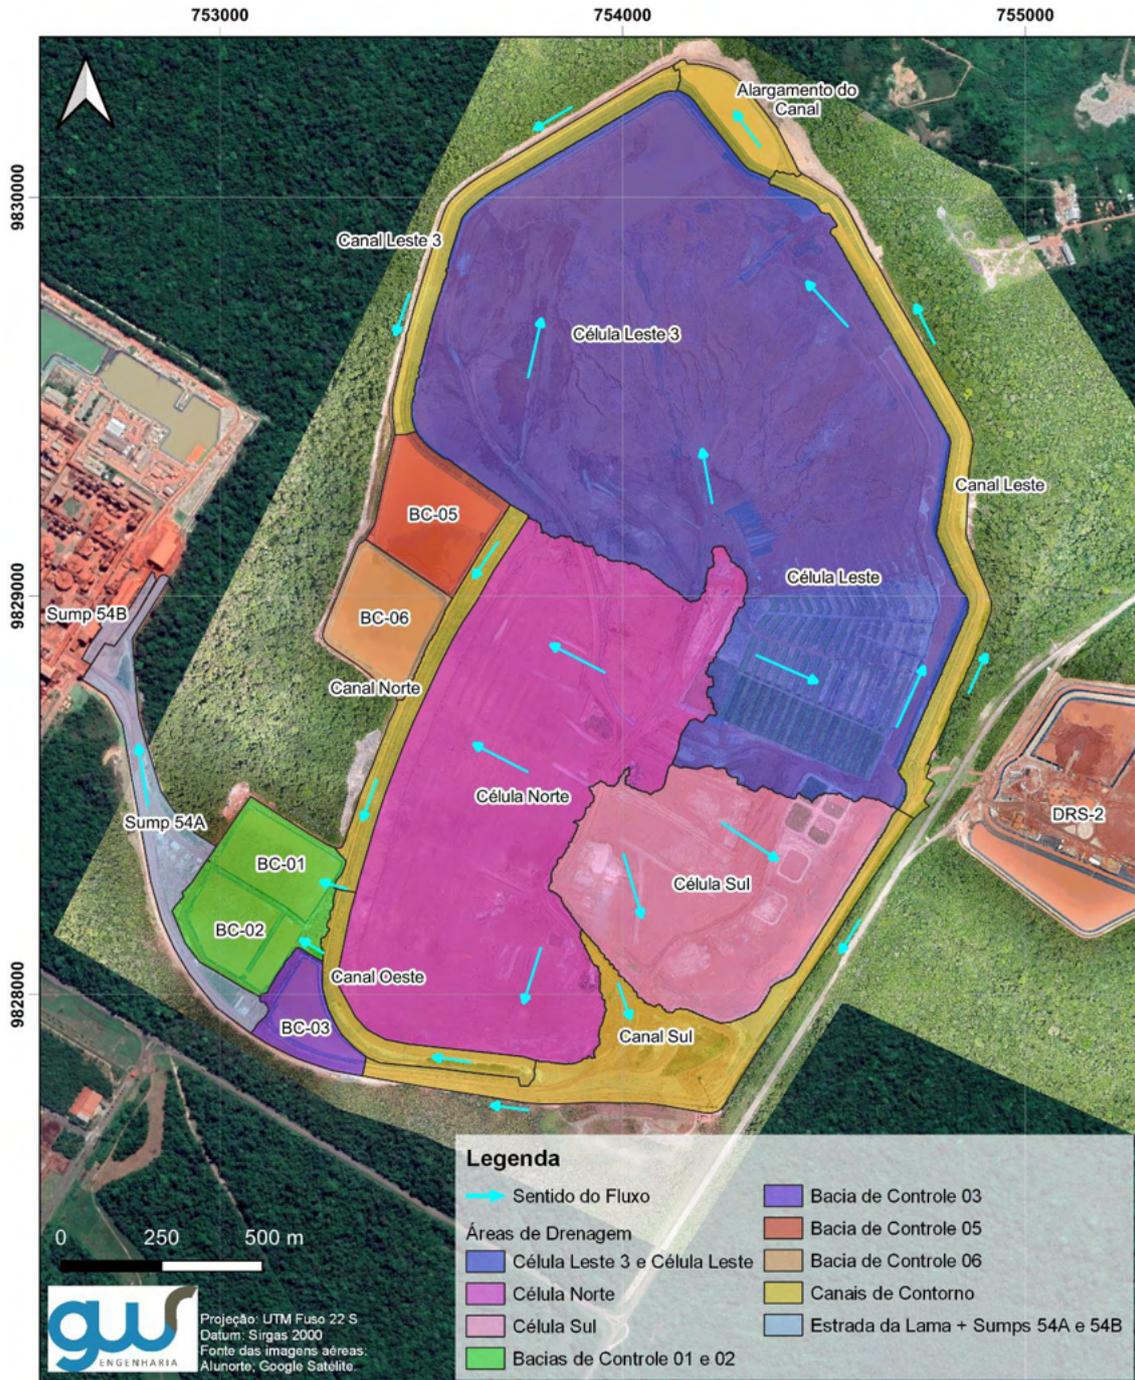
Figura 7.12 – Áreas de drenagem consideradas no DRS1 (RT-469133-54-G-004)

Bacia Hidrográfica	Área de Drenagem (km²)
Célula Leste	1,43
Célula Sul	0,35
Célula Norte	0,76
Bacias de Controle 01 e 02	0,13
Bacia de Controle 03	0,05
Bacia de Controle 05	0,08
Bacia de Controle 06	0,08
Canal de Contorno Leste 3	0,06
Alargamento do Canal Leste	0,04
Canal de Contorno Leste	0,11
Canal de Contorno Sul	0,16
Canal de Contorno Norte	0,06
Canal de Contorno Oeste	0,04
<i>Sump 54A</i>	0,08
<i>Sump 54B</i>	0,01
Total	3,43

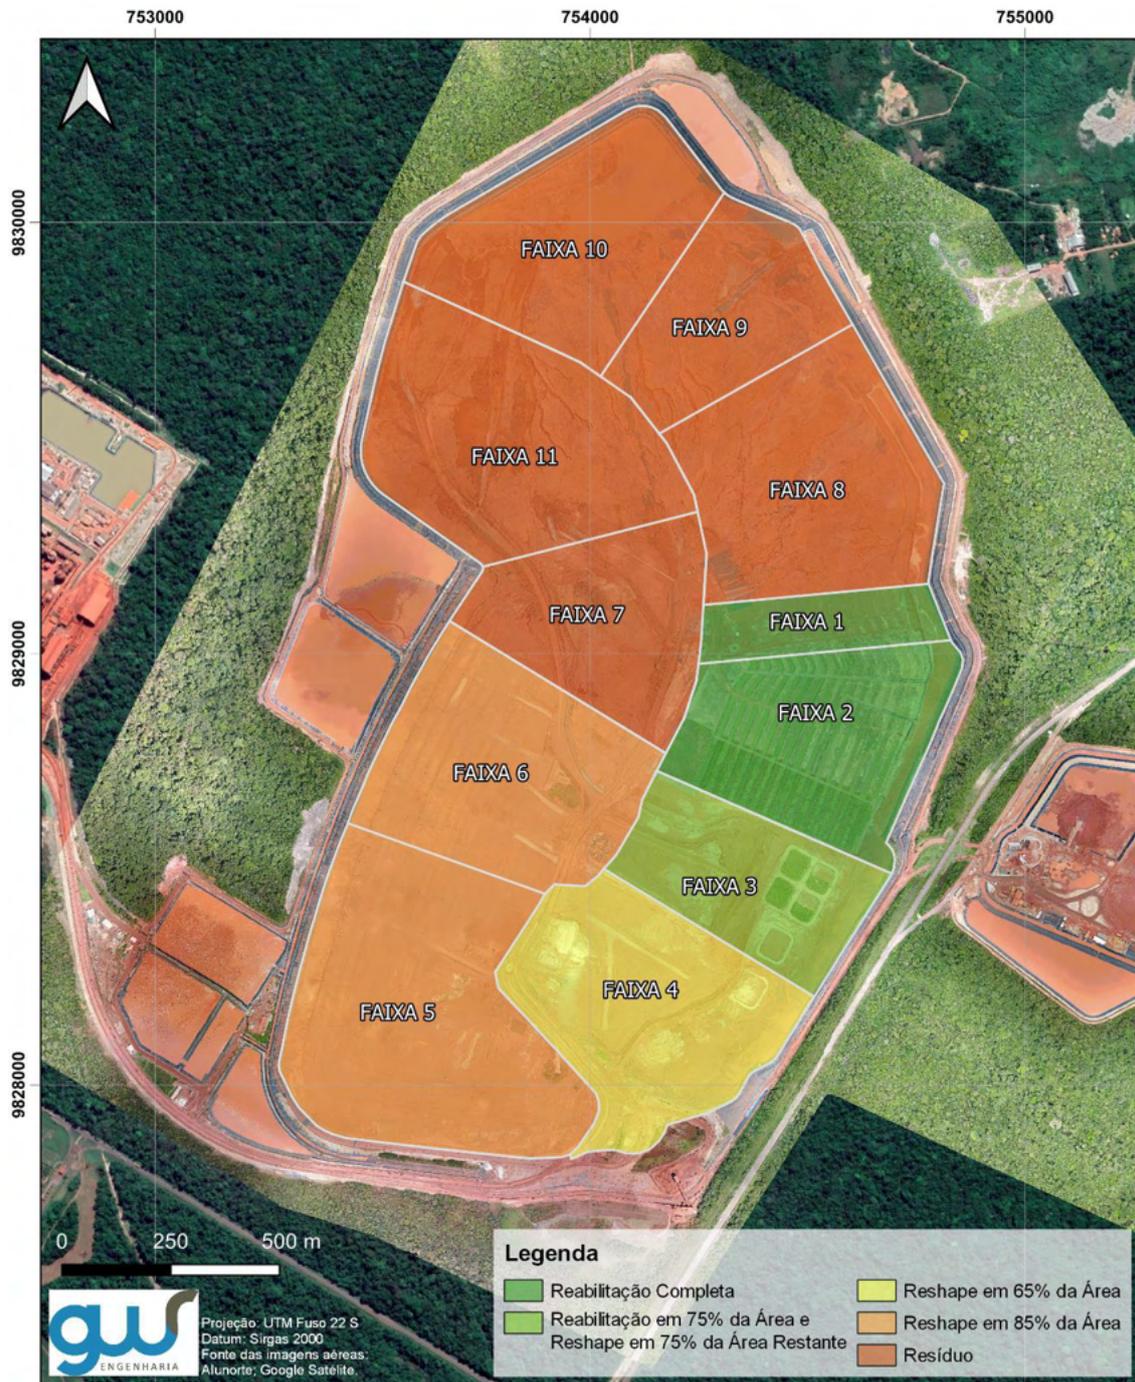
Figura 7.13 – uso e ocupação do solo do DRS1 adotado para a avaliação da segurança do DRS1 frente à passagem de cheias no período chuvoso 2021/2022 (RT-469133-54-G-004)

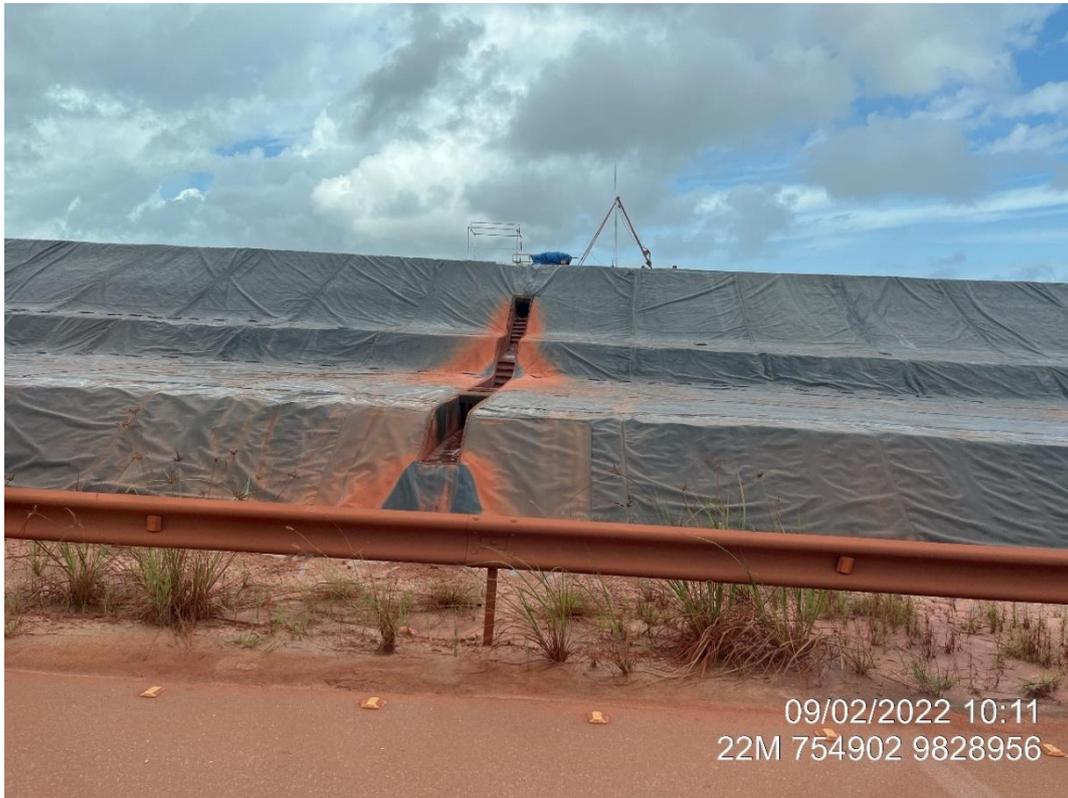
Figura 7.14 - Rápidos/extravadores da CL3

Por meio das visitas técnicas realizadas ao DRS1 foi possível constatar a existência e implantação de estruturas de drenagem e controle hidráulico citadas em projeto. Como exemplo das estruturas observadas durante a visita apresenta-se os rápidos/extravasores da CL3 (Figura 7.14); Canal 2 e tubos de drenagem do acesso a CL3 (Figura 7.15) e bombeamento das bacias de controle (Figura 7.16).
