FG-2201-NHB-A-BA-RT23-02

RELATÓRIO TÉCNICO DE AVALIAÇÃO DA COMPATIBILIDADE DO PROJETO EXECUTIVO DO DRS1

**AUDITORIA DE SEGURANÇA E
ESTABILIDADE DOS DEPÓSITOS DE
RESÍDUOS SÓLIDOS DRS1 E DRS2**

BARCARENA - PA

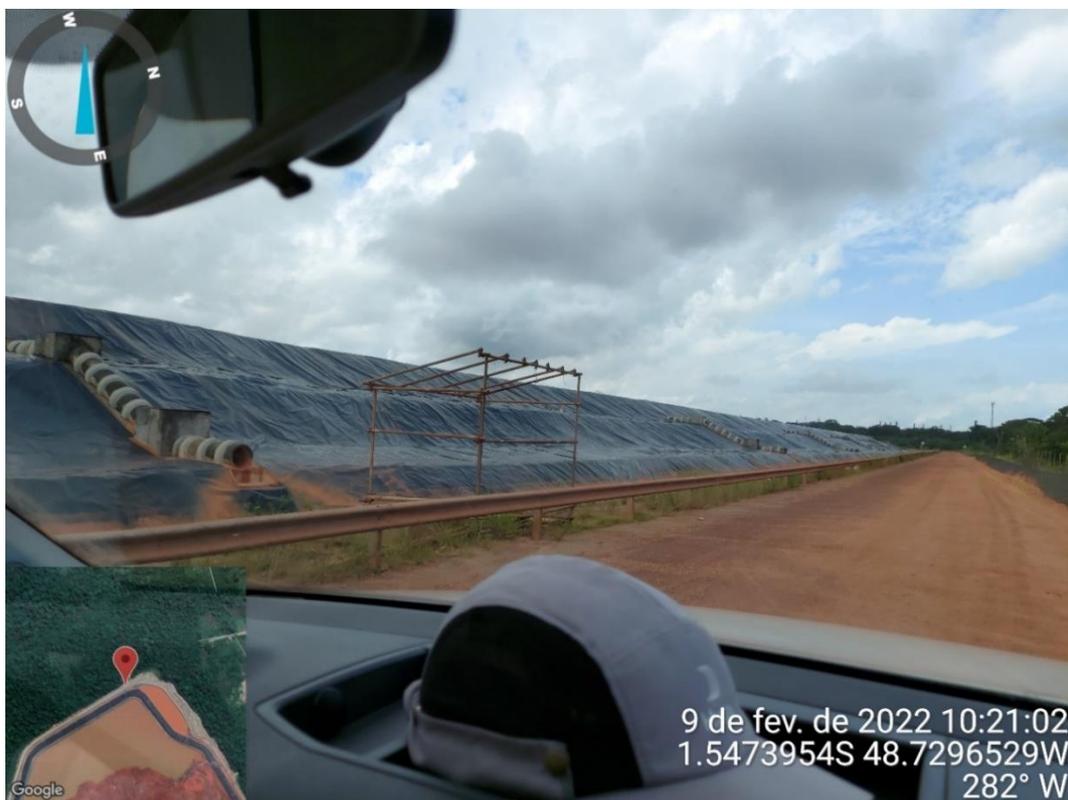
Figura 7.15 – Canal 2 e tubos de drenagem do Acesso à Célula CL3

Por meio das visitas técnicas realizadas ao DRS1 foi possível constatar a existência e implantação de estruturas de drenagem e controle hidráulico citadas em projeto. Como exemplo das estruturas observadas durante a visita apresenta-se os rápidos/extravasores da CL3 (Figura 7.14); Canal 2 e tubos de drenagem do acesso a CL3 (Figura 7.15) e bombeamento das bacias de controle (Figura 7.16).

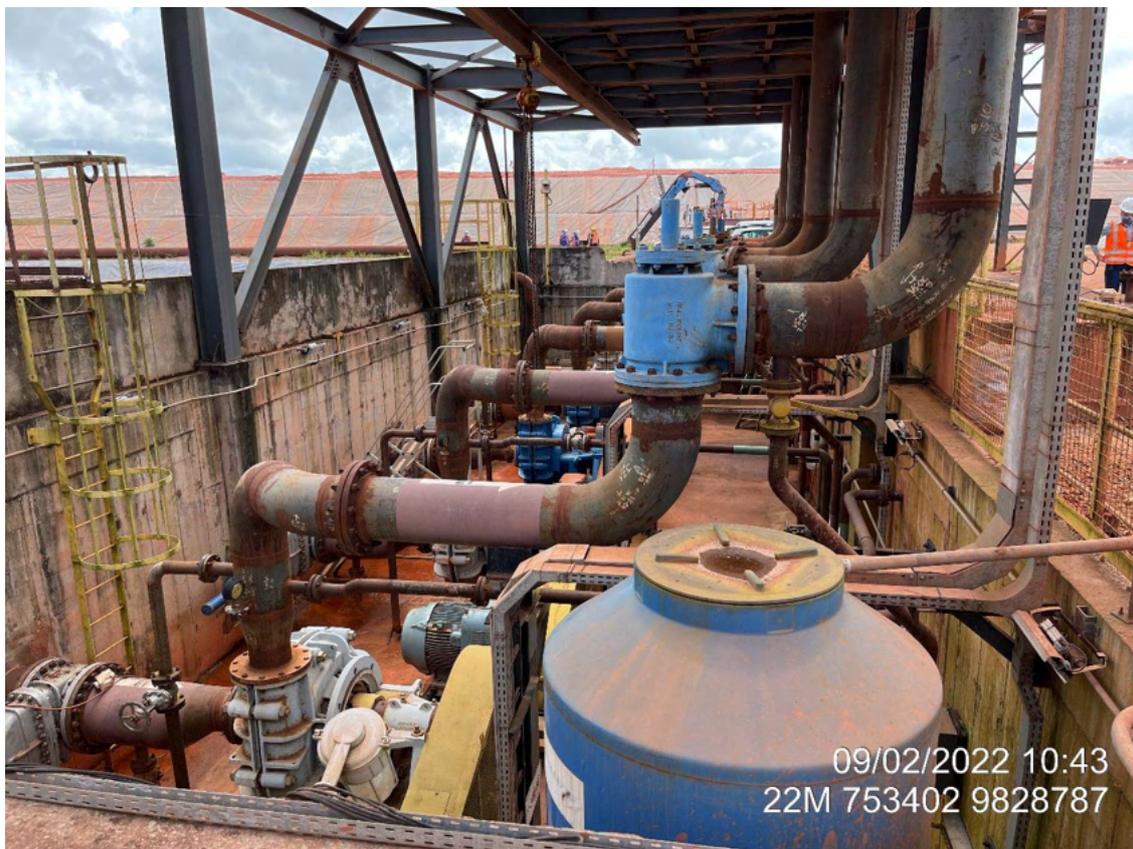
Figura 7.16 - Sistema de bombeamento das bacias de controle para a estação de tratamento de efluentes

Nota-se a elevada capacidade de bombeamento existente nas bacias de controle BC1 e BC2, que aduzem as águas em direção à Estação de tratamento na área 82. Nestes termos, na área 82 deve ser garantida a capacidade de tratamento das vazões de pico e/ou estruturas de amortecimento dos picos de vazão de forma a viabilizar o tratamento de todo o volume aduzido das bacias de controle. Esta recomendação visa prevenir eventual insuficiência hidráulica nas estruturas auxiliares e externas aos depósitos.
