RELATÓRIO TÉCNICO DE AVALIAÇÃO DA COMPATIBILIDADE DO PROJETO EXECUTIVO DO DRS2

**AUDITORIA DE SEGURANÇA E
ESTABILIDADE DOS DEPÓSITOS DE
RESÍDUOS SÓLIDOS DRS1 E DRS2**

BARCARENA - PA

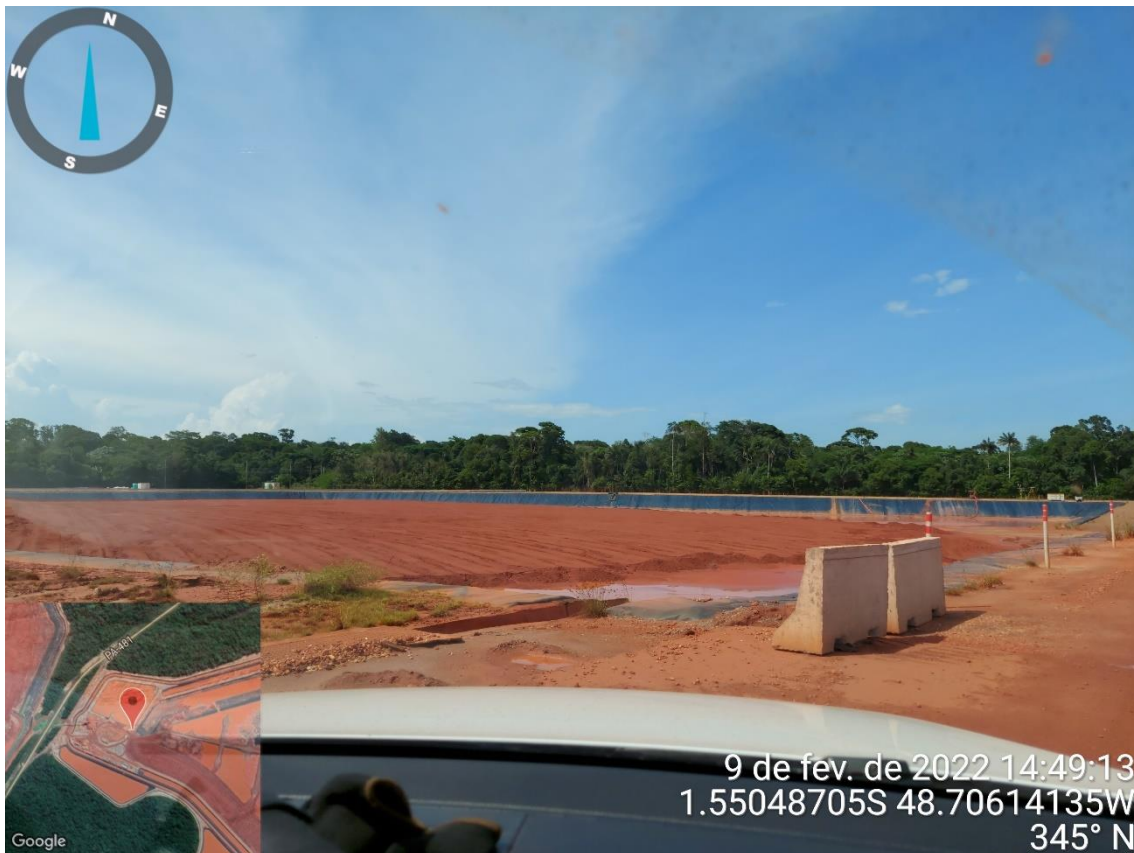
A Célula de Contingência foi projetada para receber resíduo em condições de umidade extremamente elevadas. Tendo em vista que elevada umidade impossibilitaria a sua disposição por meio de espalhamento com trator de esteiras. Foi prevista crista na El. 16,0 m e fundo com elevação variável em torno da EL. 11,0 m, área em planta de cerca de 48.500 m², taludes de montante com inclinação 1V:1,5H e volume de armazenamento de aproximadamente 199.483 m³ de resíduo “super úmido”. A Célula de Contingência é apresentada na Figura 5.7.

Figura 5.7 – Célula de Contingência

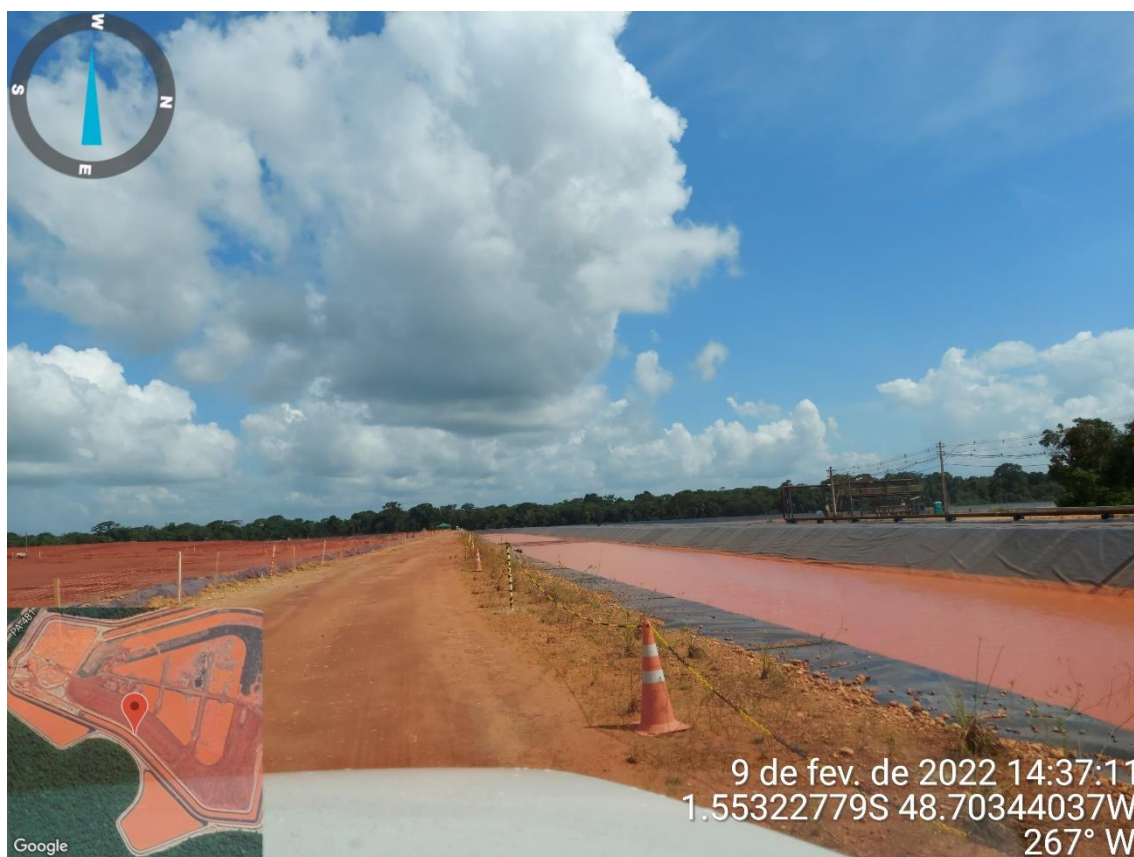
O canal implantado adjacente ao reservatório de resíduos, denominado canal de contenção de sedimentos, apresenta cerca de 15m de largura da base, taludes com inclinação de 1V:1,5H, e fundo na elevação 11,0m (Figura 5.8). Tem como objetivo

Figura 5.8 – Canal de contorno adjacente ao DRS2

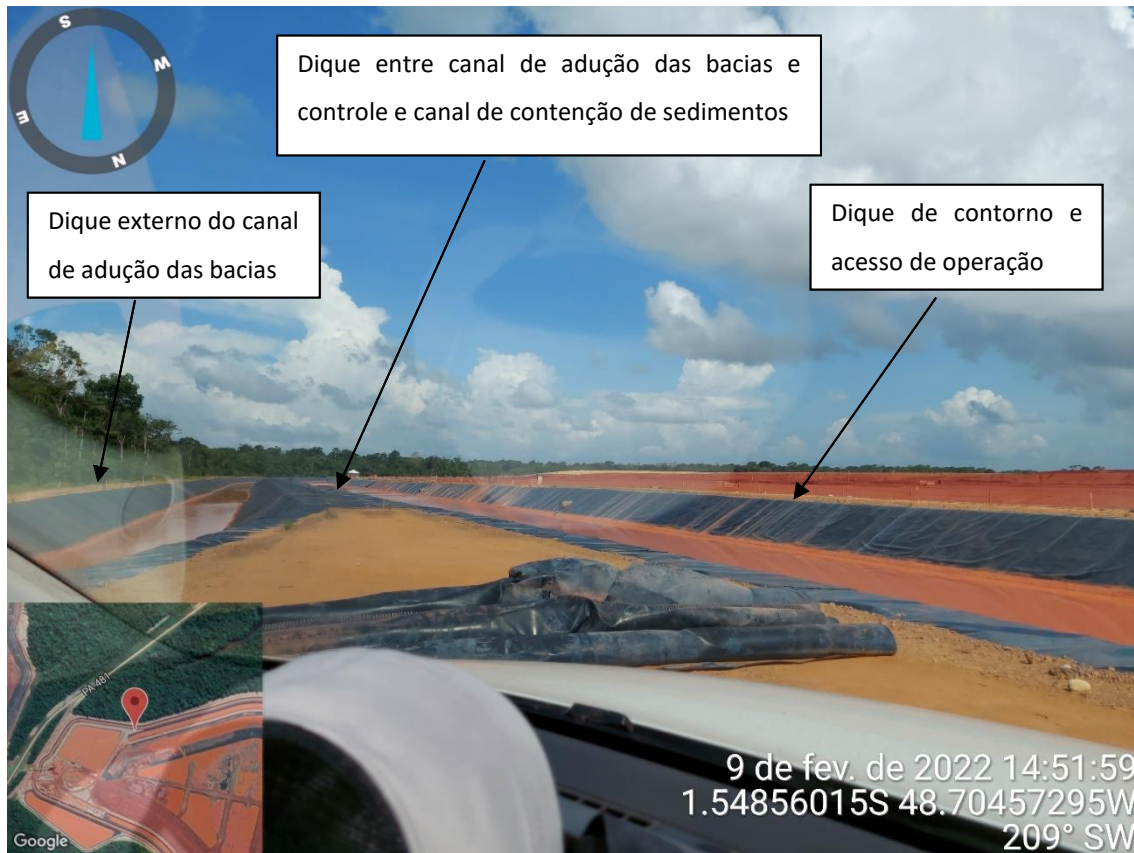
O dique externo do canal de adução das bacias de controle possui crista na El. 15,5, com 7,8 m de largura e inclinação para dentro do canal. Taludes de montante e jusante com inclinação de 1V:1,5H. Apresenta revestimento de laterita na crista. A Figura 5.9 indica a localização de cada um dos diques supracitados.

Figura 5.9 – Identificação do dique externo, dique entre canal de adução e canal de contenção de sedimentos e dique de contorno e acesso de operação.

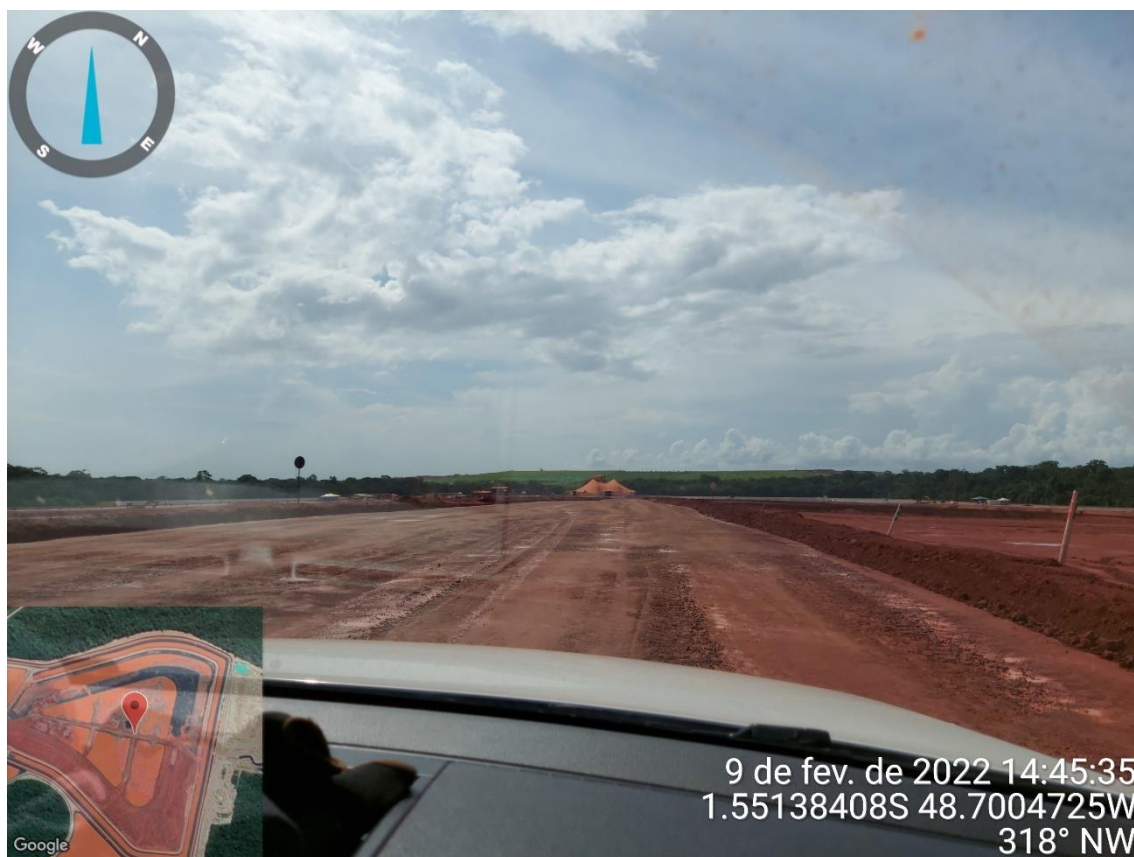
Durante a visita técnica, foi possível identificar a conformação inicial do Dique central e fingers (infraestrutura inicial do DRS2), estando apresentada na Figura 5.10.

Figura 5.10 – Dique central e fingers – infraestrutura inicial do DRS2

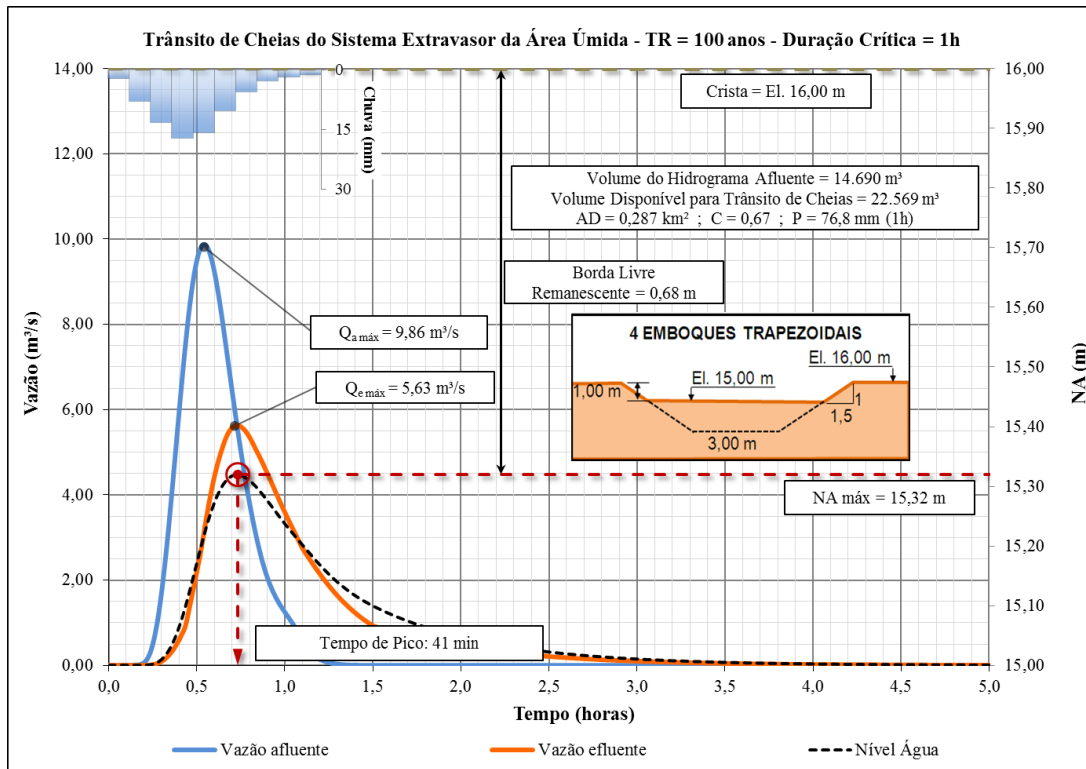
Figura 7.11 – Sistema Extravador da Área Úmida – Trânsito de Cheias (Duração Crítica = 1 hora)

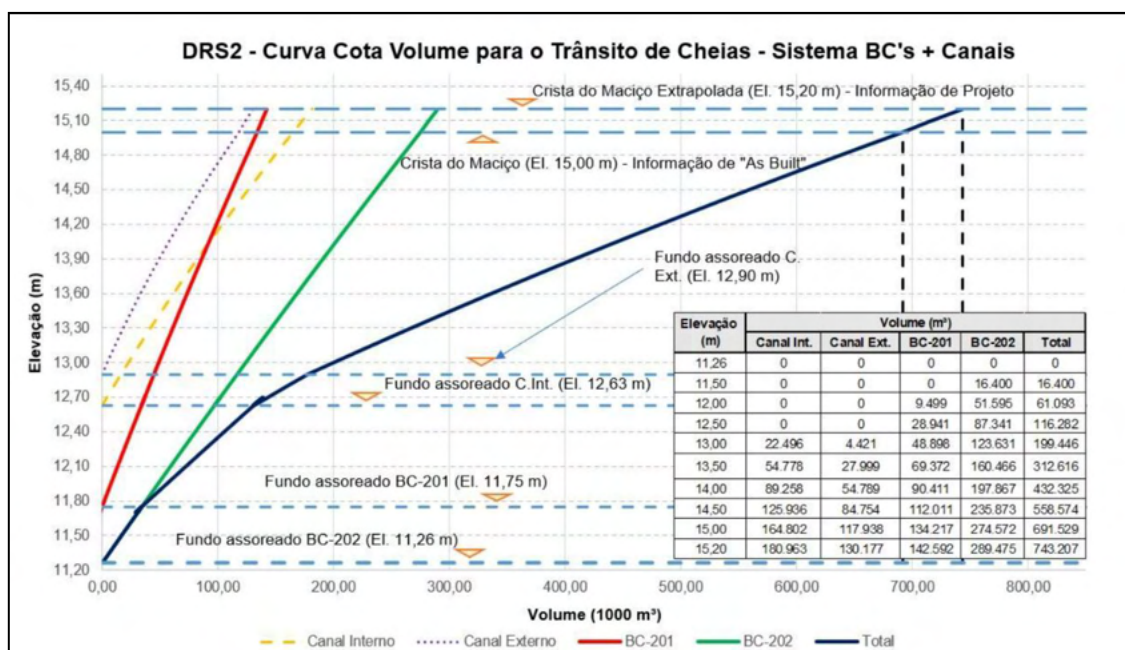
A curva cota-volume dos reservatórios (BC201, BC 202, canal interno e canal externo) é apresentada na Figura 7.15. Por outro lado, a curva cota-volume da célula de emergência é apresentada na Figura 7.16.

Figura 7.15 – Bombeamento nas bacias BC201 e BC202 – curva cota-volume (RT-469133-54-G-005).

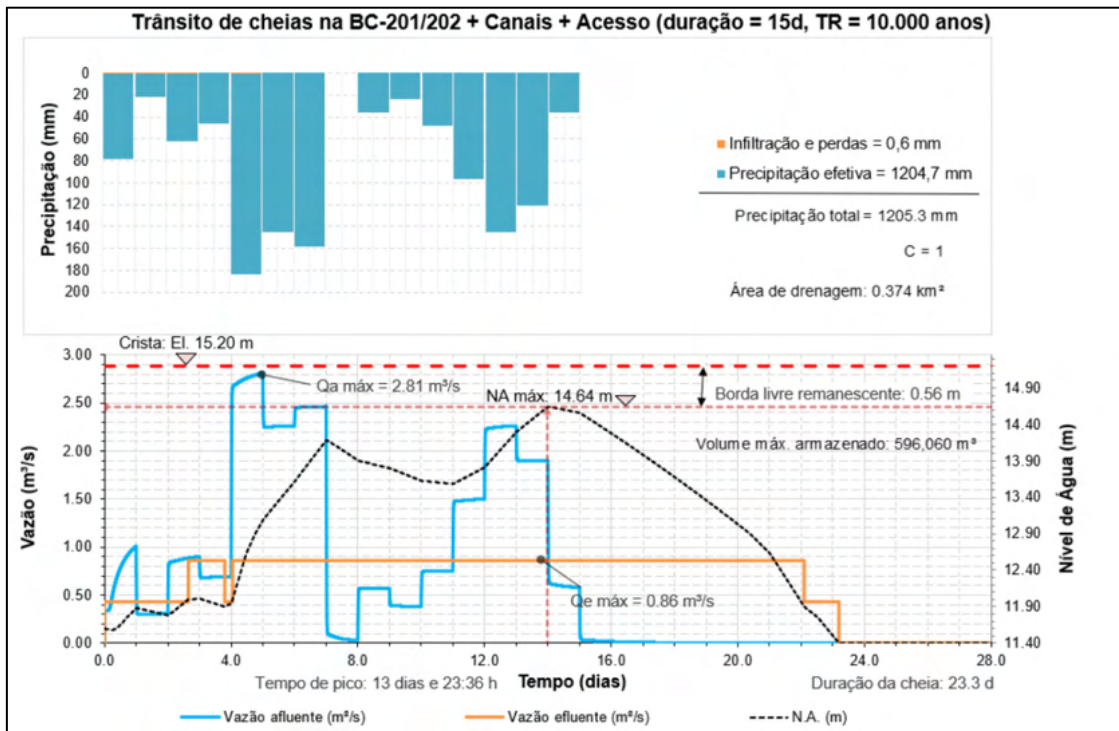
Como resultados do trânsito de cheias do sistema extravasor das bacias BC201 e BC202 e célula de emergência, são apresentados a Tabela 7.9 e Figura 7.17. Nota-se que todas as estruturas apresentam segurança hidráulica para o trânsito de cheias decorrente de precipitação associada ao TR de 10.000 anos, assim como foi previsto no projeto executivo do depósito. Pode-se afirmar que os sistemas extravasores estão compatíveis com o que foi proposto no projeto executivo.

Figura 7.17 – resultado do trânsito de cheias na BC201/202 + canais e acesso, duração crítica de 15 dias e TR de 10.000 anos (RT-469133-54-G-005).

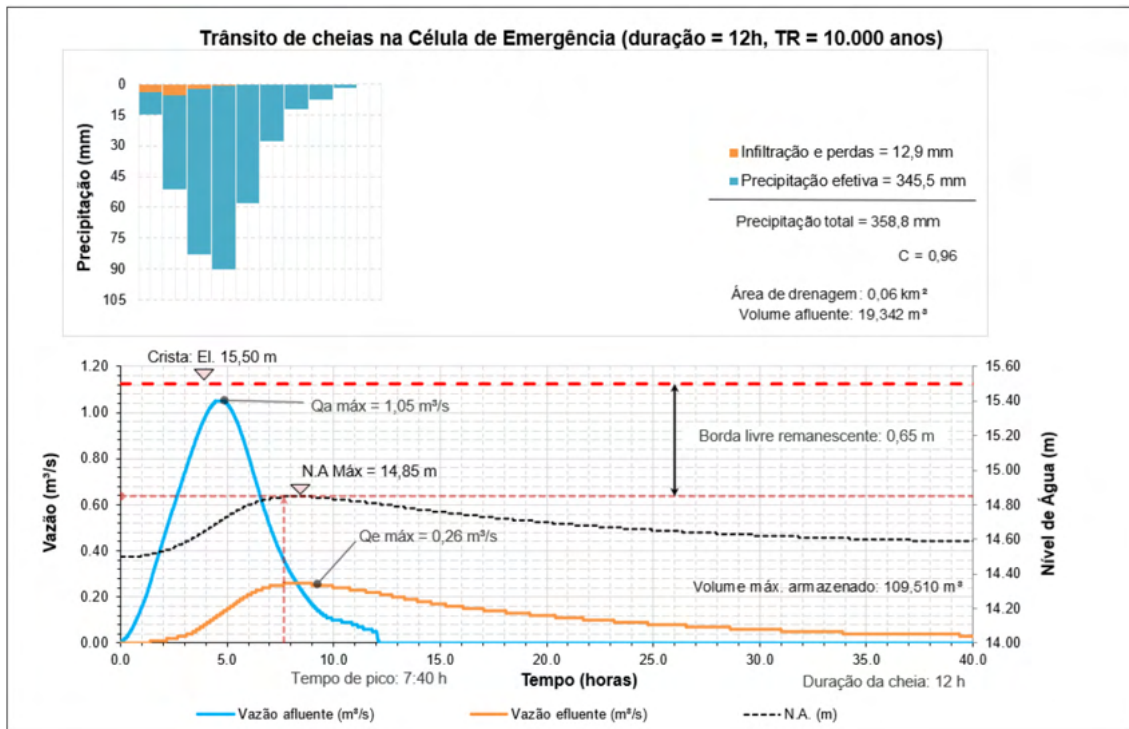
Figura 7.18 – Resultado do trânsito de cheias para a célula de emergência – TR 10.000 anos e duração crítica de 12 horas (RT-469133-54-G-005)

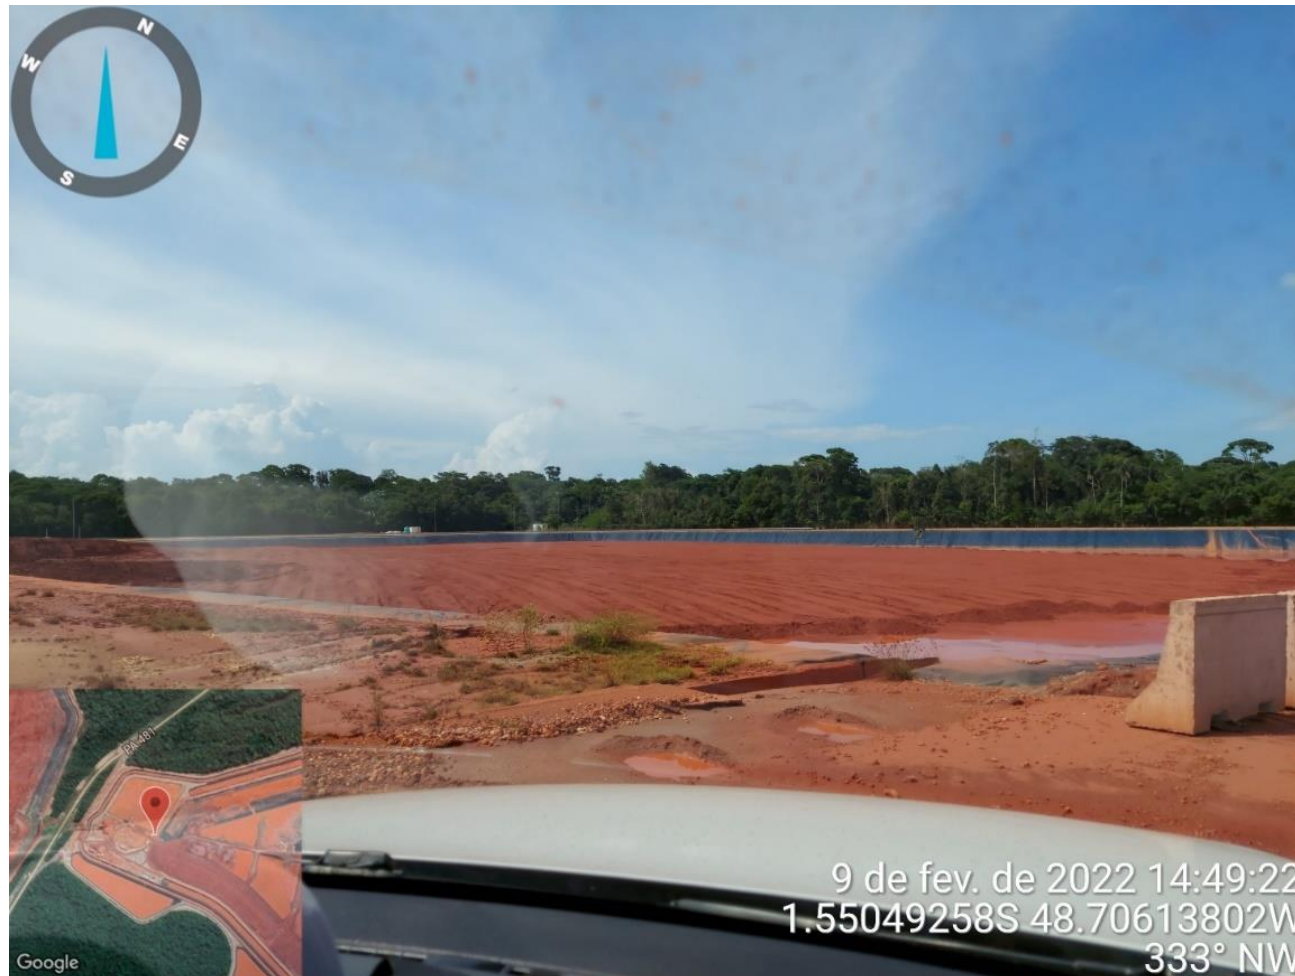
Figura 7.19 – Célula de emergência do DRS2

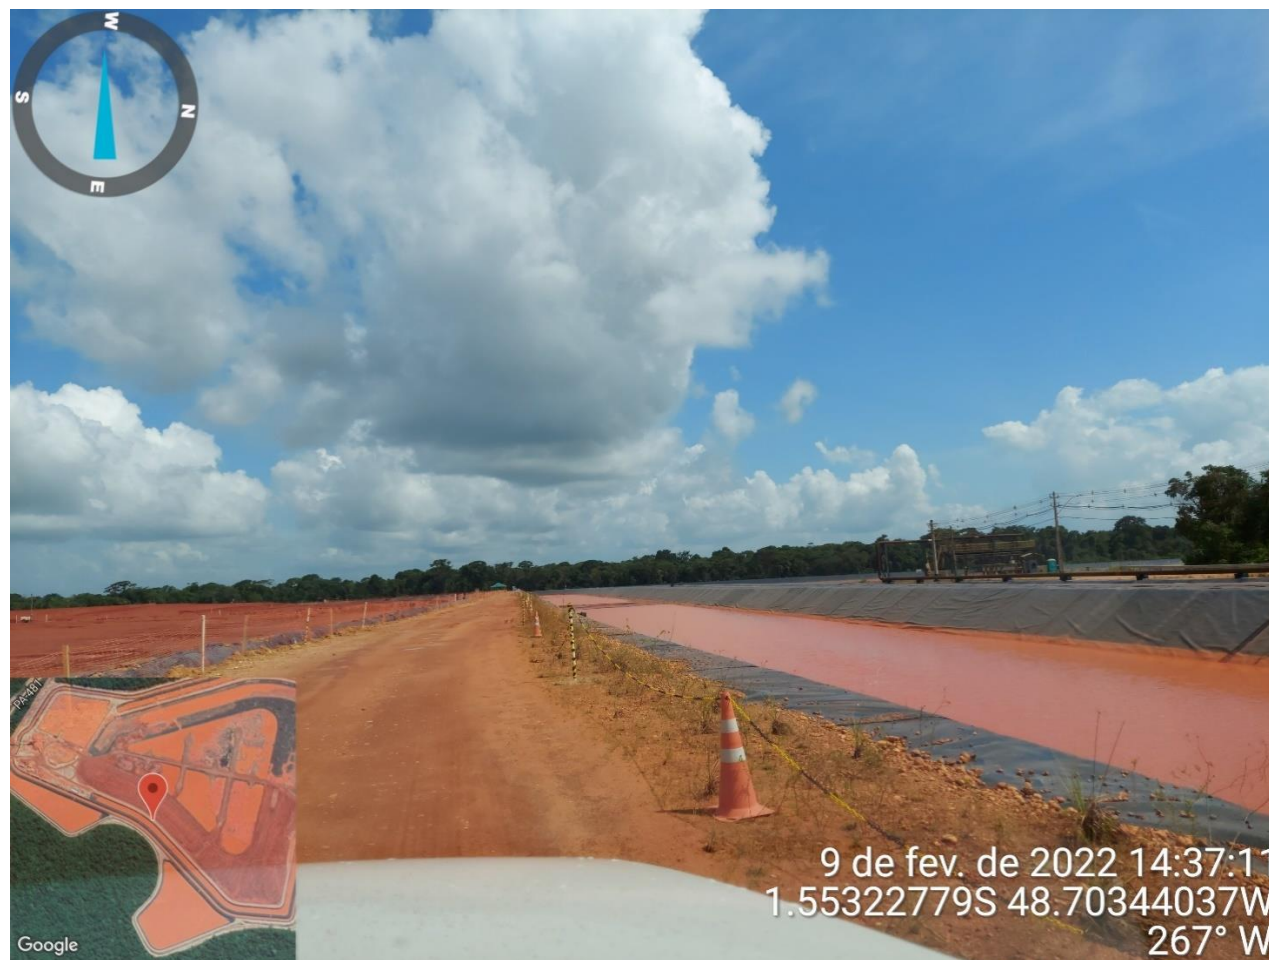
Figura 7.20 - Canal de contorno entre as bacias BC201 e BC202
