RELATÓRIO TÉCNICO DE ANÁLISE DE ESTABILIDADE DO DRS1

**AUDITORIA DE SEGURANÇA E
ESTABILIDADE DOS DEPÓSITOS DE
RESÍDUOS SÓLIDOS DRS1 E DRS2**

BARCARENA - PA

AUDITORIA DE SEGURANÇA
ANÁLISE DE ESTABILIDADE DO DRS1

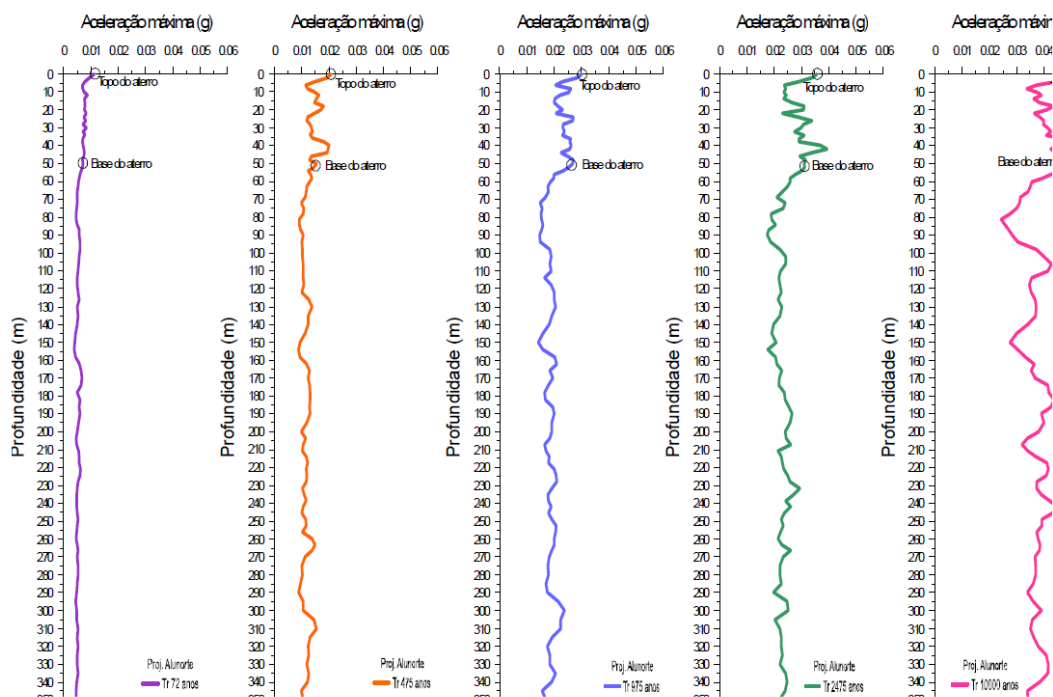
Figura 7.1 – Resposta sísmica 1D no sítio do projeto Alunorte para coluna de solo e aterro considerando sismos com diferentes períodos de retorno (LPS, 2017)

A seguir, são apresentados, sob a forma de aceleração horizontal de pico (PGA), os resultados da análise da resposta sísmica 1D obtidos pelos estudos apresentados no documento RT-8400-54-G-019-R1. A Figura 7.1 ilustra os resultados para o projeto HYDRO-Alunorte. Destes resultam os coeficientes sísmicos referentes às acelerações médias no corpo do aterro, apresentados na Tabela 7.6.

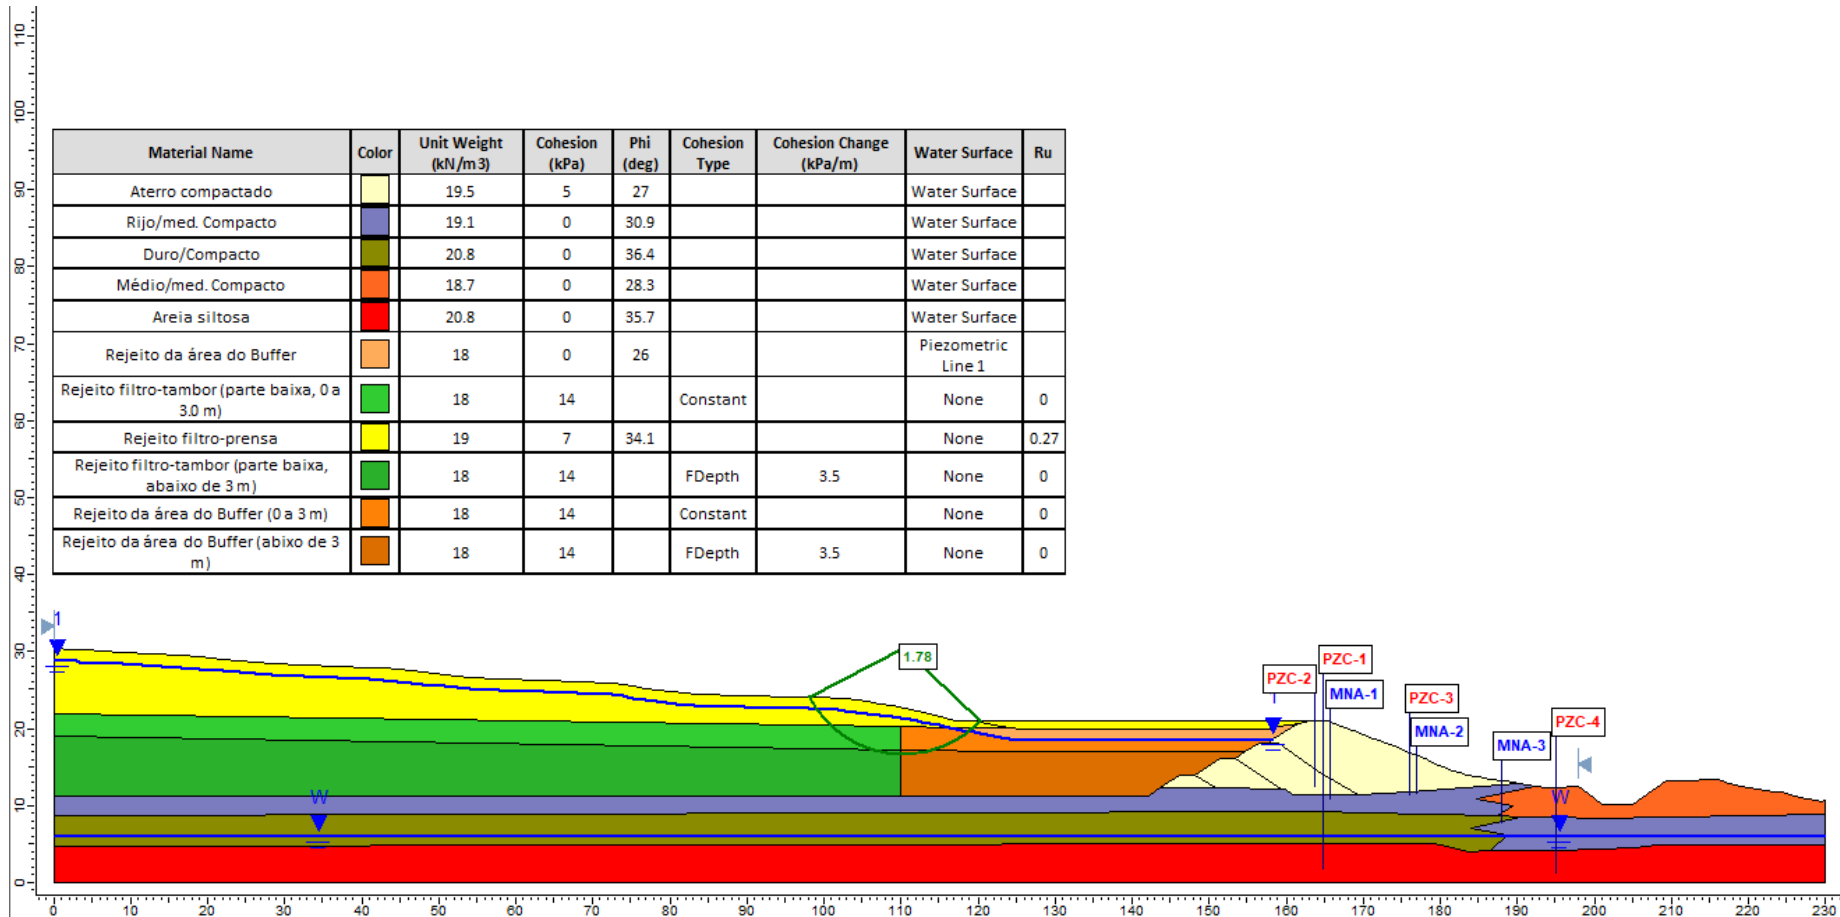
Figura 7.11 – Análise de estabilidade, condição não drenada – Seção A (Estaca 84)

SEÇÃO	FATOR DE SEGURANÇA OBTIDO		
	CONDIÇÃO ESTÁTICA	CONDIÇÃO PSEUDOESTÁTICA	CONDIÇÃO NÃO DRENADA DE PICO
A-A	1,88	1,38	1,78
D-D	2,00	1,75	2,00
H-H	2,08	1,82	2,08
K-K	2,11	1,26	2,10
N-N	1,71	1,38	1,71
Q-Q	2,22	1,57	1,97

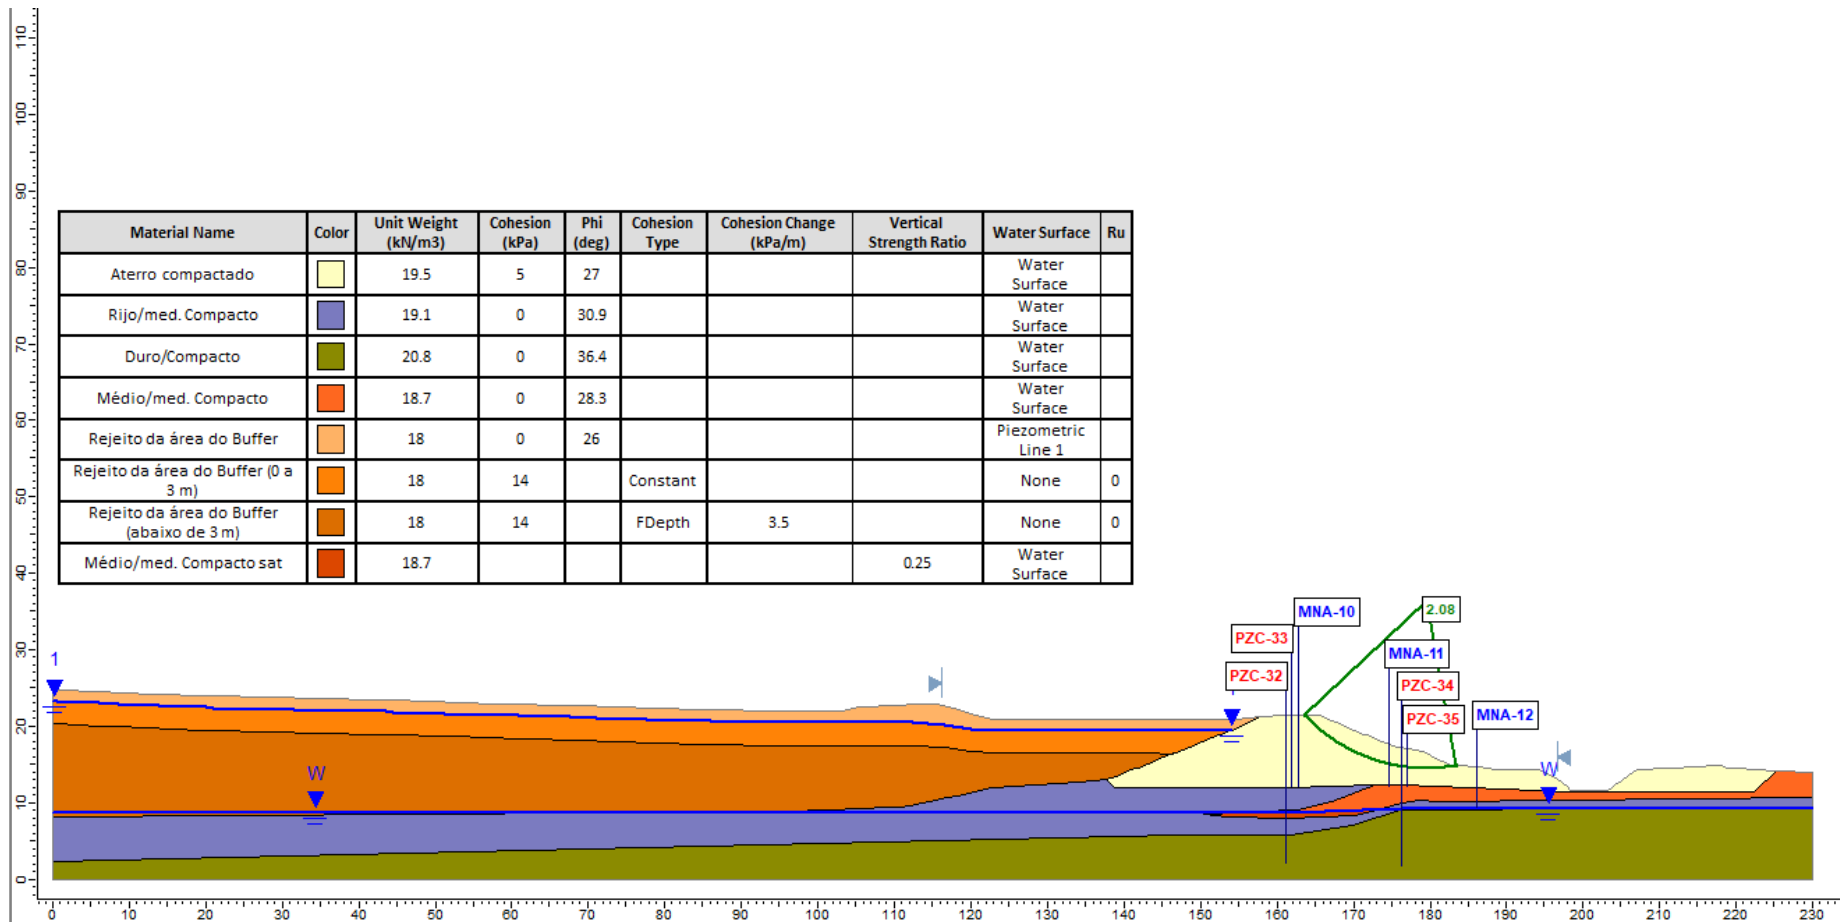
Figura 7.17 – Análise de estabilidade, condição não drenada – Seção H (Estaca 223)
