FG-2201-NHB-A-BA-RT26-02

RELATÓRIO TÉCNICO DE ANÁLISE DE ESTABILIDADE DO DRS2

**AUDITORIA DE SEGURANÇA E
ESTABILIDADE DOS DEPÓSITOS DE
RESÍDUOS SÓLIDOS DRS1 E DRS2**

BARCARENA - PA

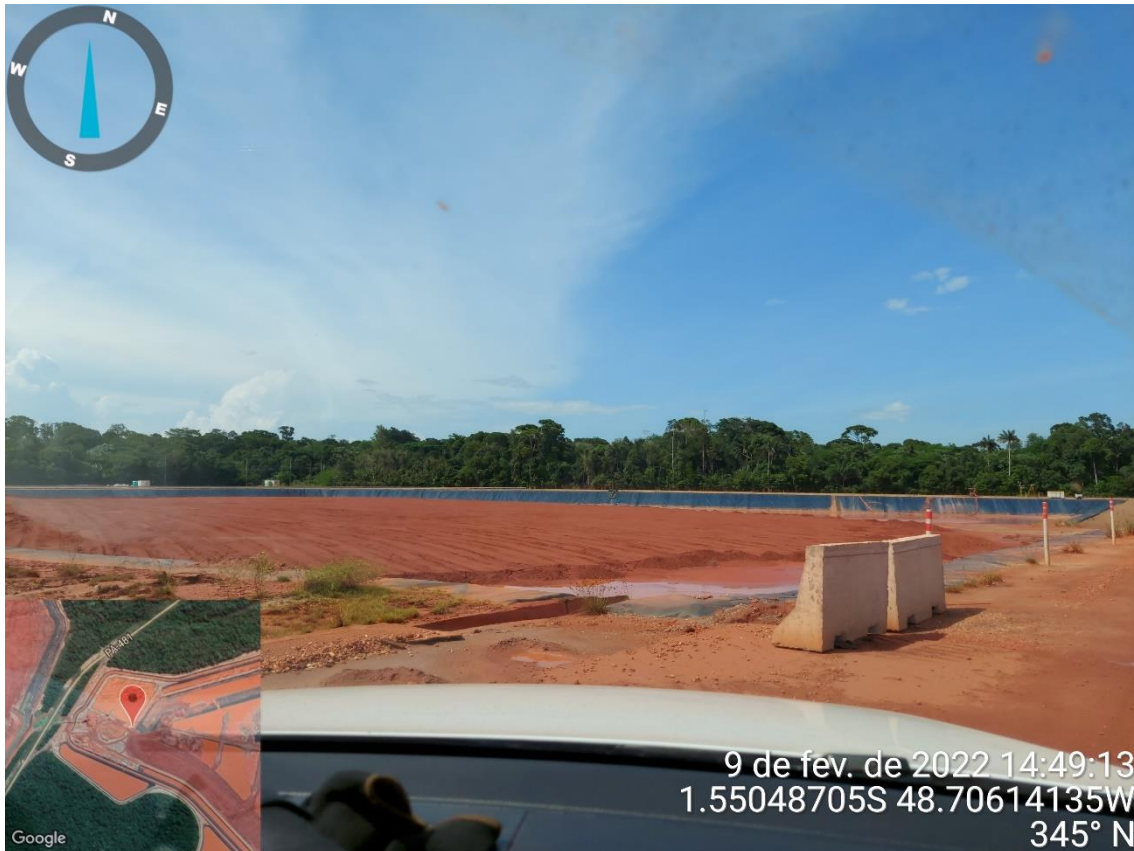
Figura 5.7 – Bacia de emergência

A bacia de emergência foi projetada para receber resíduo em condições de umidade extremamente elevadas. Tendo em vista que elevada umidade impossibilitaria a sua disposição por meio de espalhamento com trator de esteiras. Foi prevista crista na El. 16,0 m e fundo com elevação variável em torno da EL. 11,0 m, área em planta de cerca de 48.500 m², taludes de montante com inclinação 1V:1,5H e volume de armazenamento de aproximadamente 199.483 m³ de resíduo “super úmido”. A bacia de emergência é apresentada na Figura 5.7.

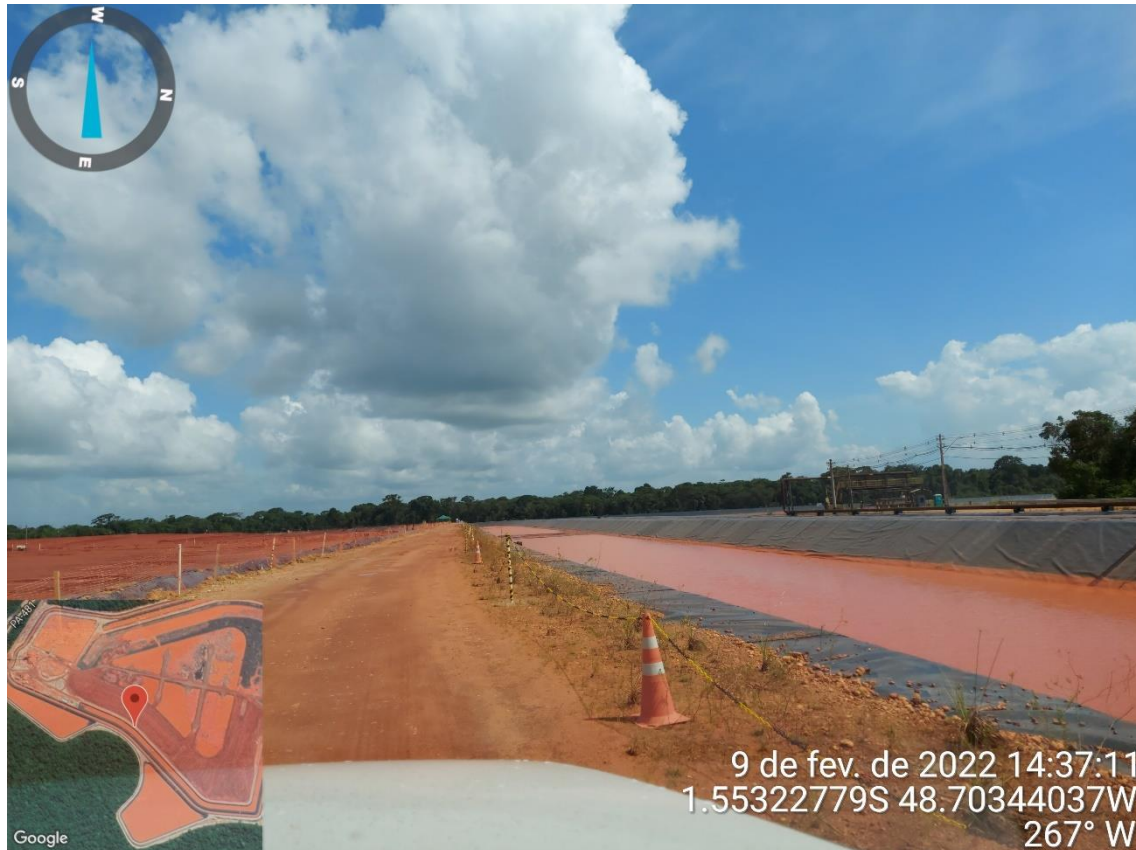
Figura 5.8 – Canal de contorno adjacente ao DRS2

conter os sedimentos provenientes da drenagem da pilha, que porventura sejam carreados para o canal.

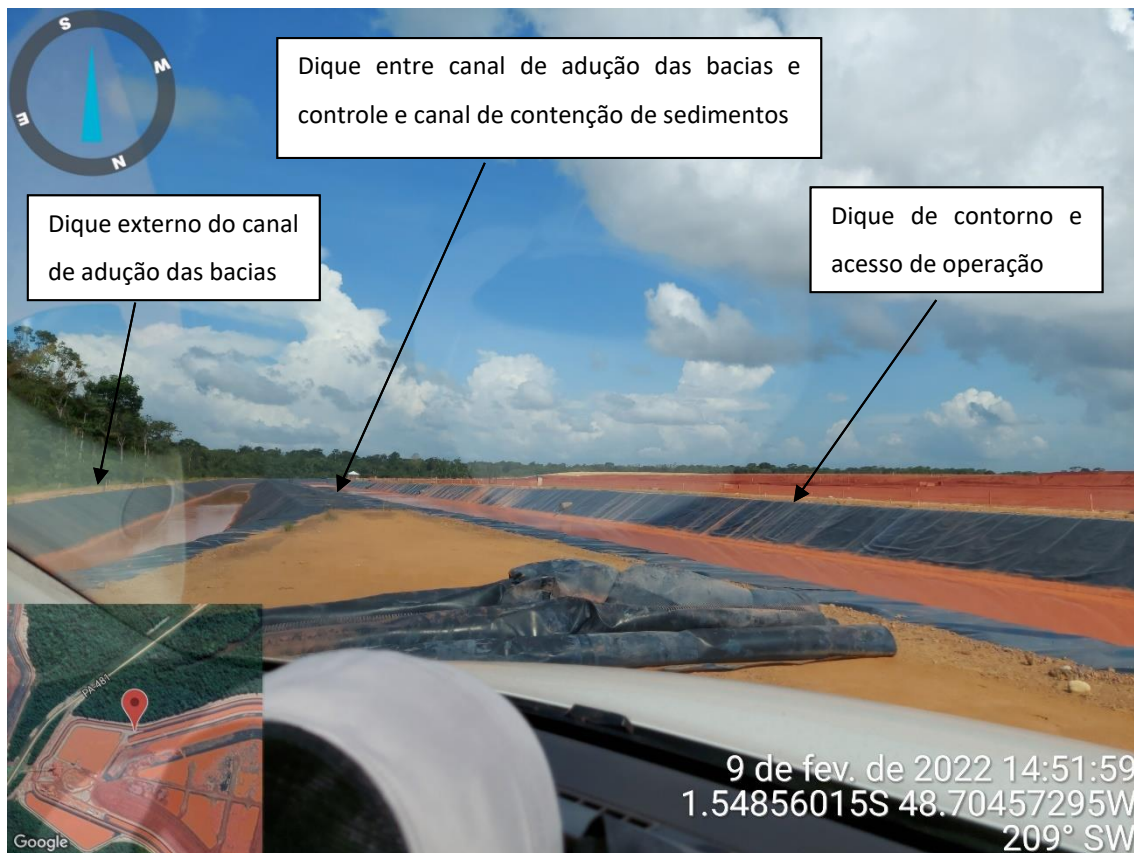
Figura 5.9 – Identificação do dique externo, dique entre canal de adução e canal de contenção de sedimentos e dique de contorno e acesso de operação.

O dique externo do canal de adução das bacias de controle possui crista na El. 15,5, com 7,8 m de largura e inclinação para dentro do canal. Taludes de montante e jusante com inclinação de 1V:1,5H. Apresenta revestimento de laterita na crista. A Figura 5.9 indica a localização de cada um dos diques supracitados.

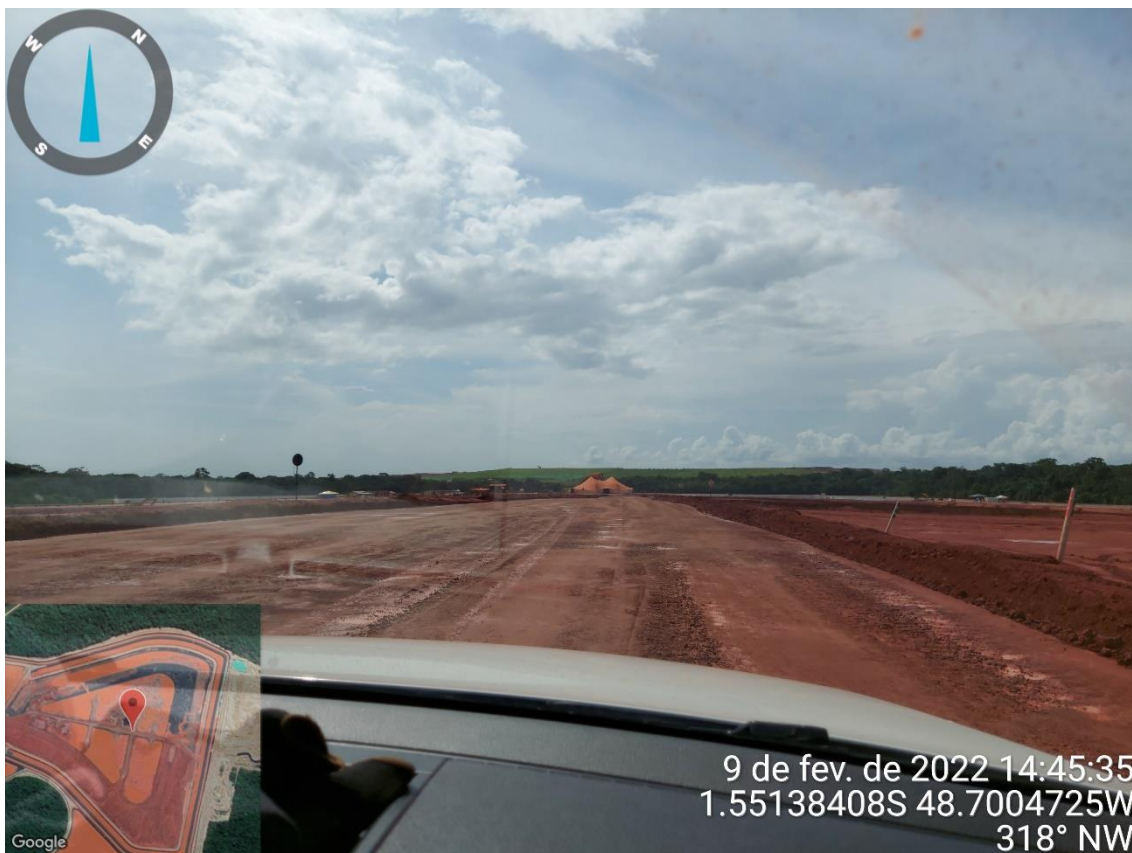
Figura 5.10 – Dique central e fingers – infraestrutura inicial do DRS2

O dique central possui cota de crista variável entre as EL. 16,0m e EL. 20,21 m, com 15,4 m de largura e extensão de cerca de 620,0 m. Os *fingers* possuem cota de crista variável entre a EL. 15,7 m e a EL. 19,8 m, com 15,4 m de largura e extensão total de cerca de 647,0 m. O revestimento na crista do dique central e fingers ficou a cargo da ALUNORTE e não é apresentado no memorial descritivo (MD-3541-54-G-096).

Durante a visita técnica, foi possível identificar a conformação inicial do Dique central e fingers (infraestrutura inicial do DRS2), estando apresentada na Figura 5.10.

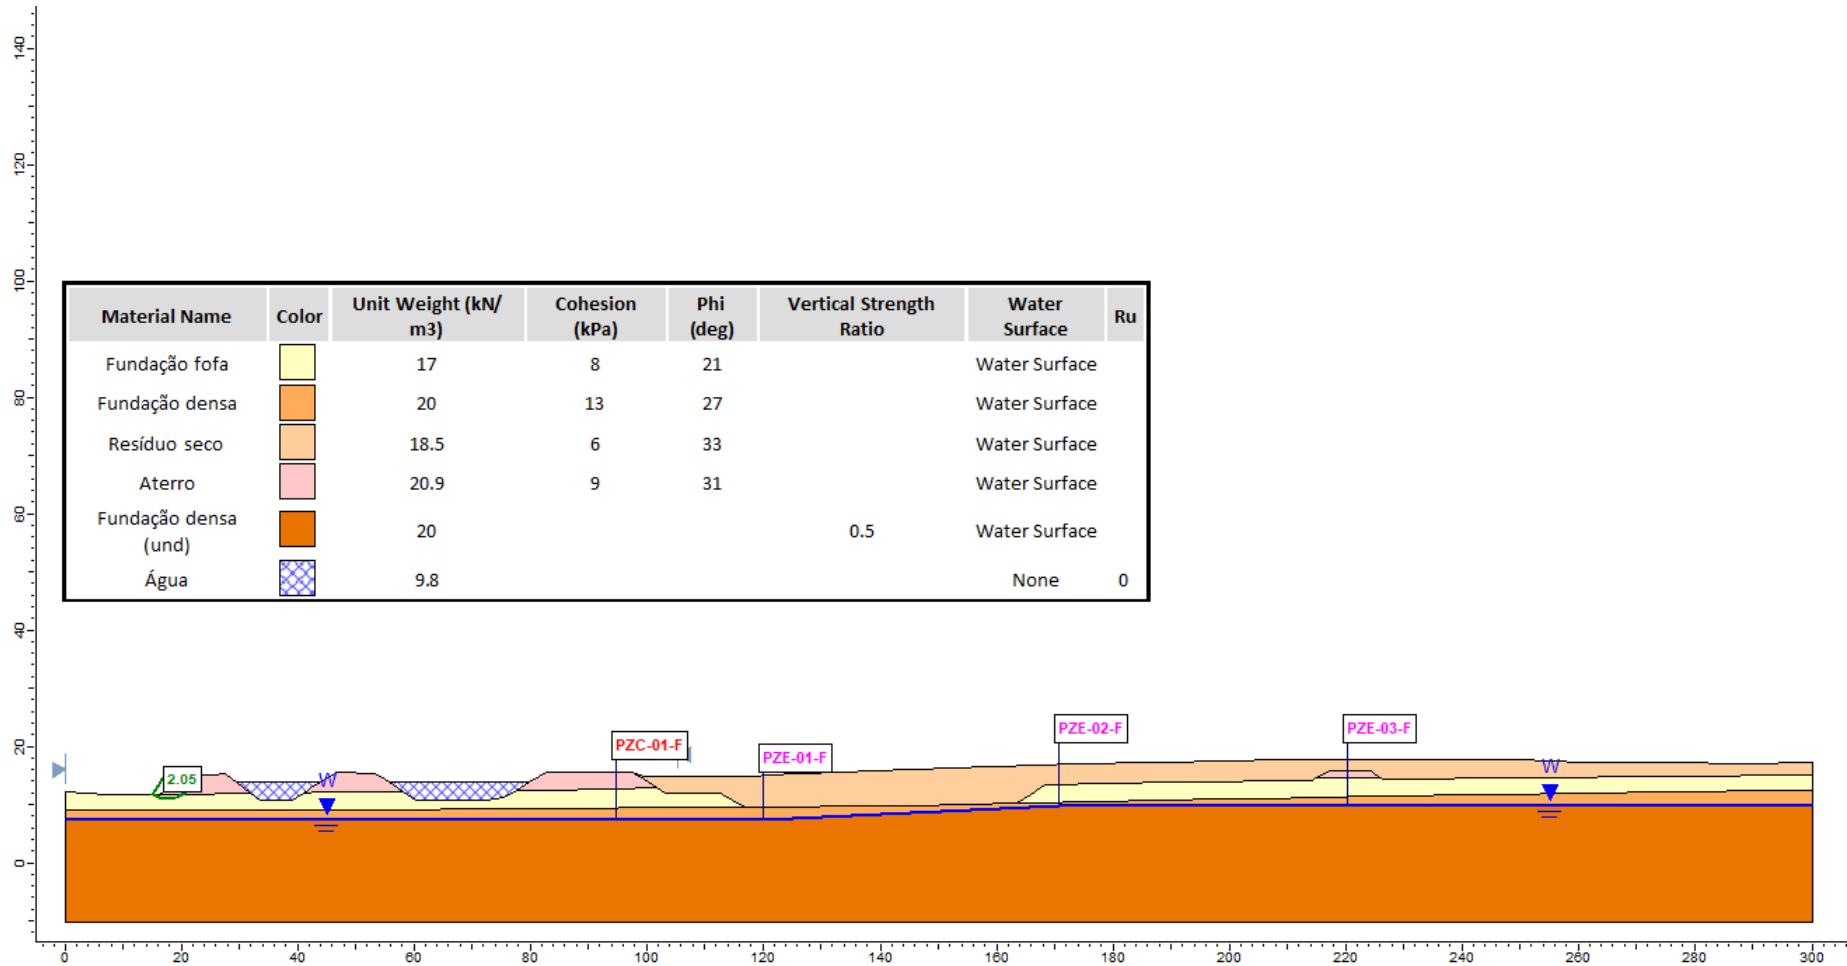
Figura 7.14 – Análise de estabilidade, condição não drenada – Seção F, com NA nos canais

CANALIS PERIFÉRICOS	SEÇÃO	FATOR DE SEGURANÇA OBTIDO		
		CONDIÇÃO ESTÁTICA	CONDIÇÃO PSEUDOESTÁTICA	CONDIÇÃO NÃO DRENADA DE PICO
Com lâmina de água	A-A	2,38	2,14	2,38
	C-C	2,26	2,03	2,26
	F-F	2,04	1,88	2,05
Sem lâmina de água	A-A	1,52	1,40	1,52
	C-C	1,51	1,39	1,51
	F-F	1,53	1,42	1,53

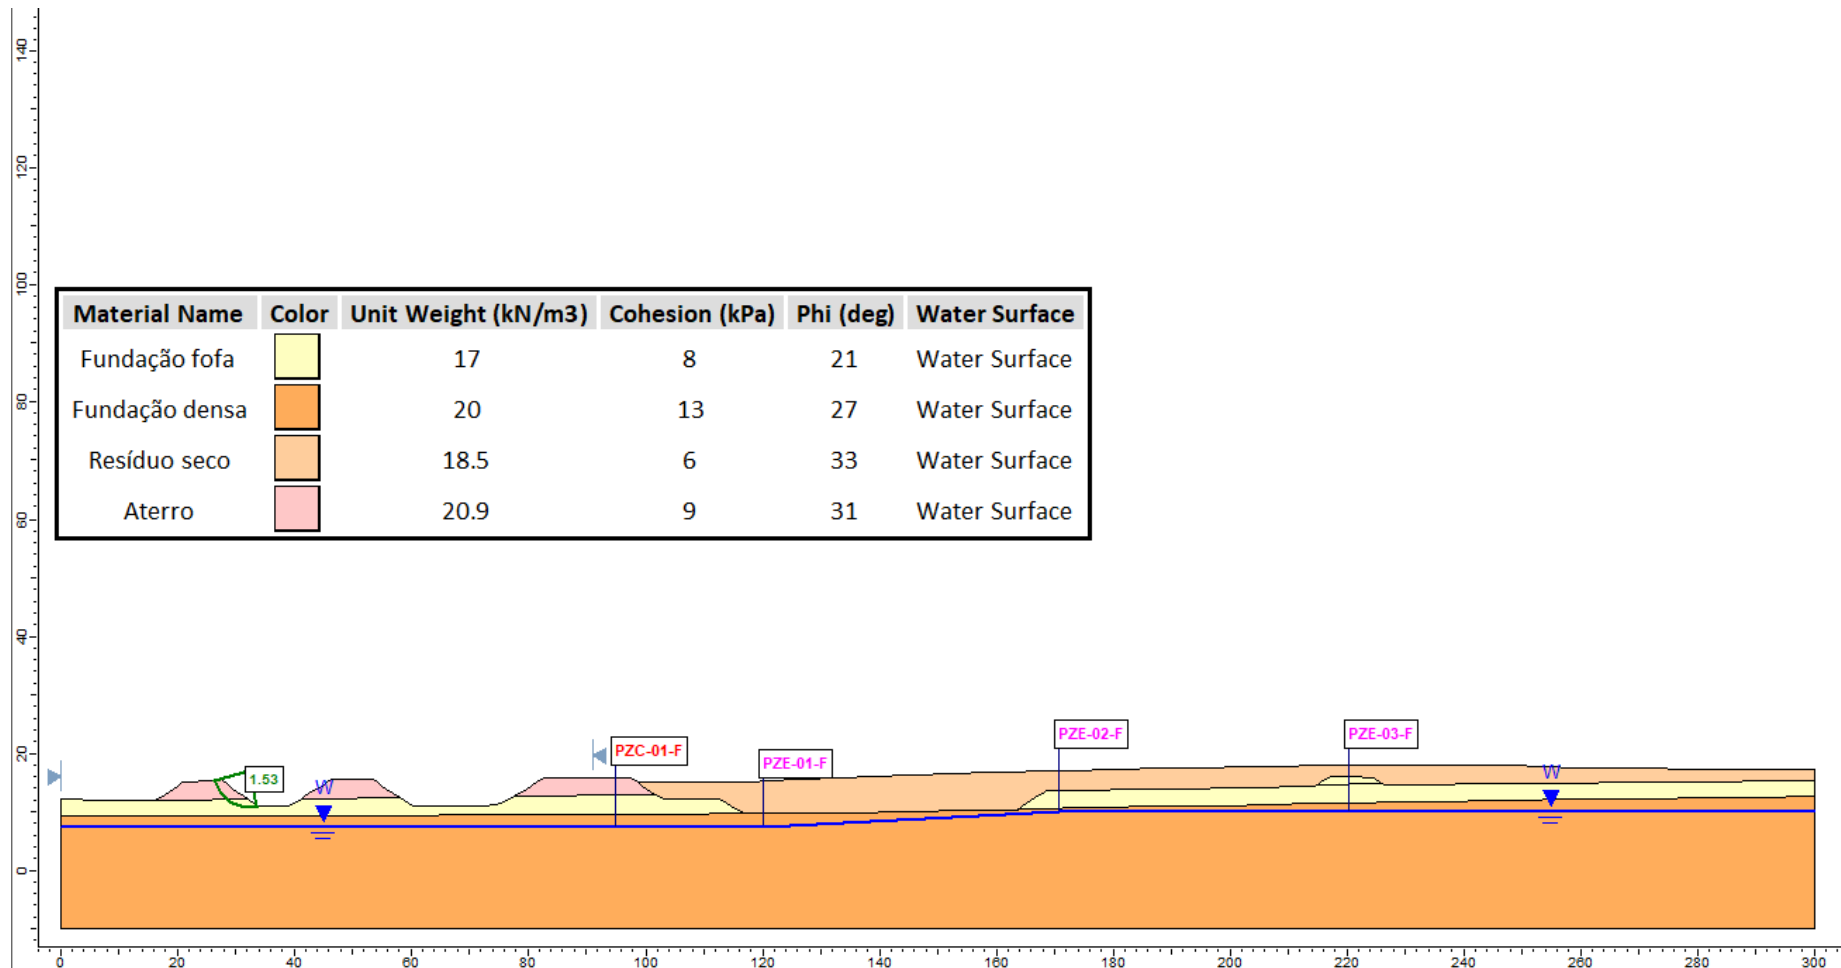
Figura 7.21 – Análise de estabilidade, condição estática – Seção F, sem NA nos canais
