# RELATÓRIO TÉCNICO DE REVISÃO DO PROJETO DE REVESTIMENTO E MONITORAMENTO DOS TALUDES DO DRS2

**AUDITORIA DE SEGURANÇA E  
ESTABILIDADE DOS DEPÓSITOS DE  
RESÍDUOS SÓLIDOS DRS1 E DRS2**

**BARCARENA - PA**

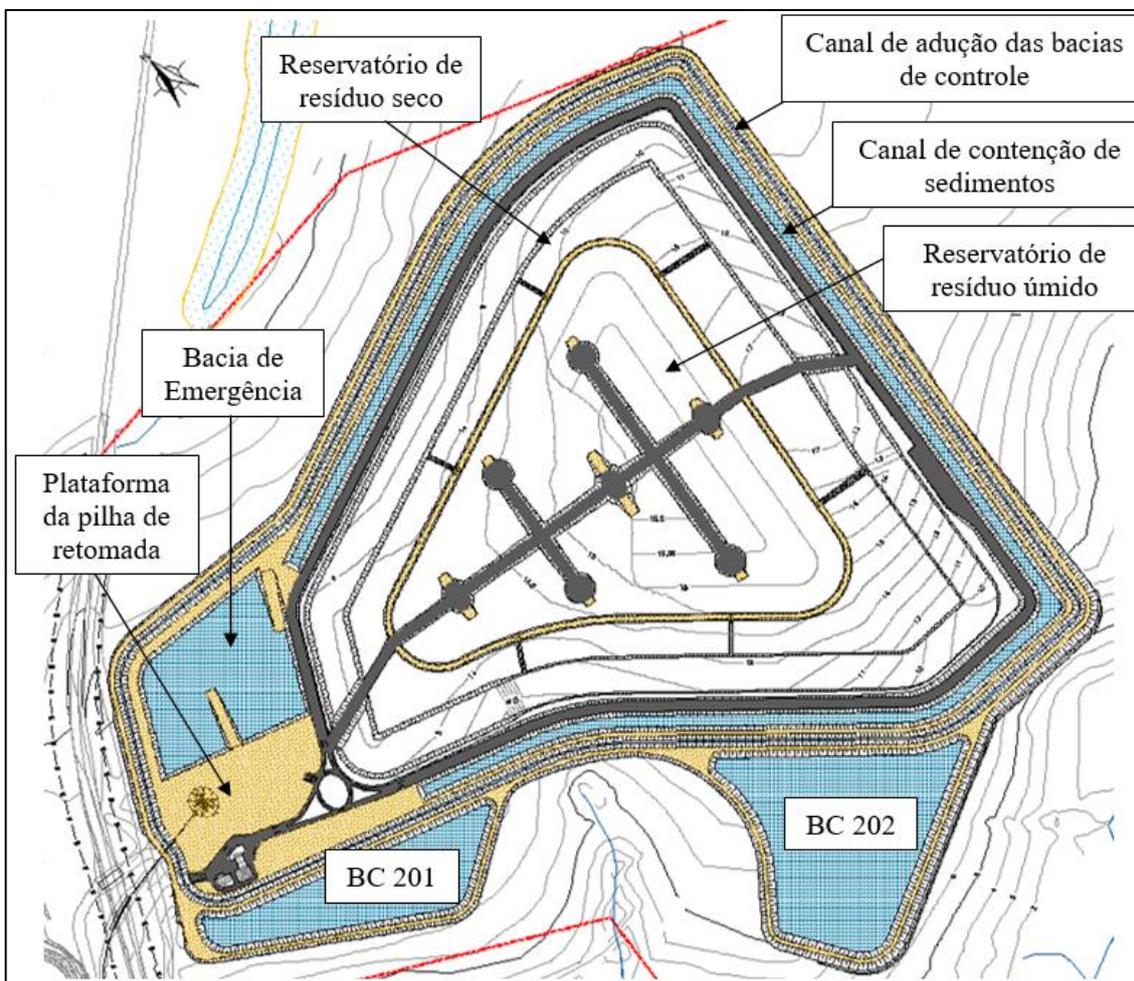
**Figura 5.1 – Layout da fase 1 do DRS2 (MD-3541-54-G-096)**

O DRS2 foi projetado para armazenar resíduo da produção de alumina (lama vermelha) (gerado pela refinaria da ALUNORTE) depois de filtrado por filtros prensa. Na Figura 5.1 é apresentado o Layout da fase 1 (fase atual) do DRS2, o qual é constituído de:

- Reservatório de resíduo úmido;
- Reservatório de resíduo seco (com dique central e fingers);
- Plataforma da pilha de retomada;
- Célula de Contingência;
- Canal de contenção de sedimentos;
- Canal de adução das bacias de controle;
- Bacias de controle BC 201 e BC 202

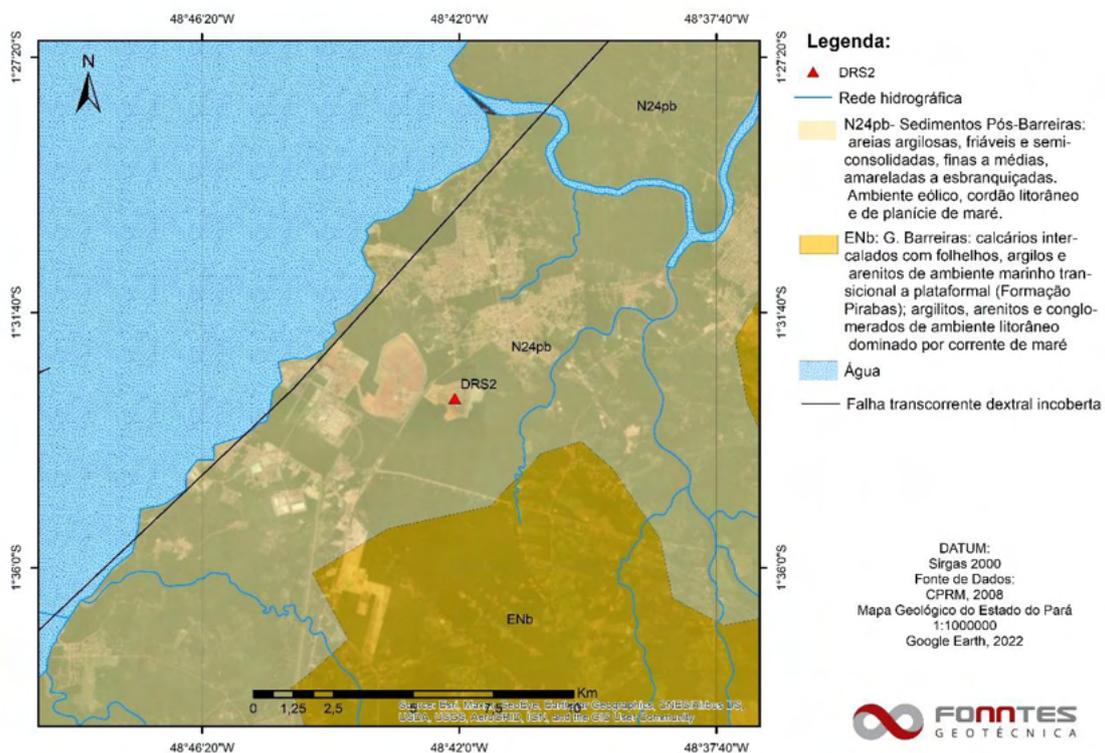
**Figura 5.5 – Mapa geológico regional da estrutura DRS2**

Conforme apresentado no Mapa Geológico do Estado do Pará, desenvolvido pela CPRM em 2008 (Figura 5.5), a estrutura DRS2 encontra-se sobre Sedimentos Pós-Barreiras.

Pós-Barreiras. Levando em consideração o caráter regional do estudo, é natural que haja diferenças entre os estudos, devido principalmente a escala de 1:1.000.000 (Figura 5.5), não sendo essas consideradas inconsistências.

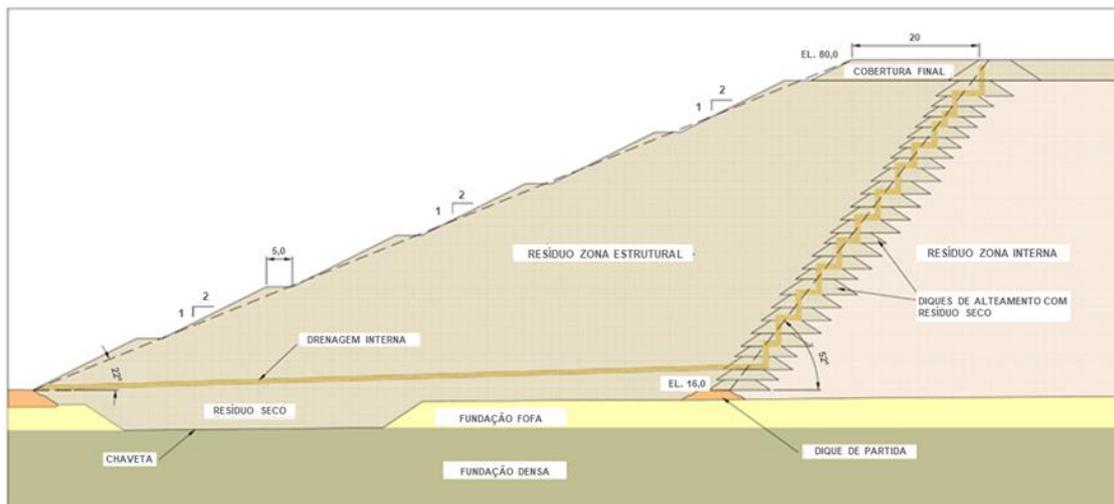
**Figura 5.6 – Seção transversal típica do DRS2 (Fonte: RT-469137-54-G-0002)**

Sotoposto ao horizonte intermediário, encontra-se o horizonte inferior, que se caracteriza por apresentar textura silto-arenosa a areno siltosa, coloração varada e compactidade rija a dura (NSPT variando entre 47 a 60 golpes).

A Figura 5.6 apresenta a seção típica da área de estudo.

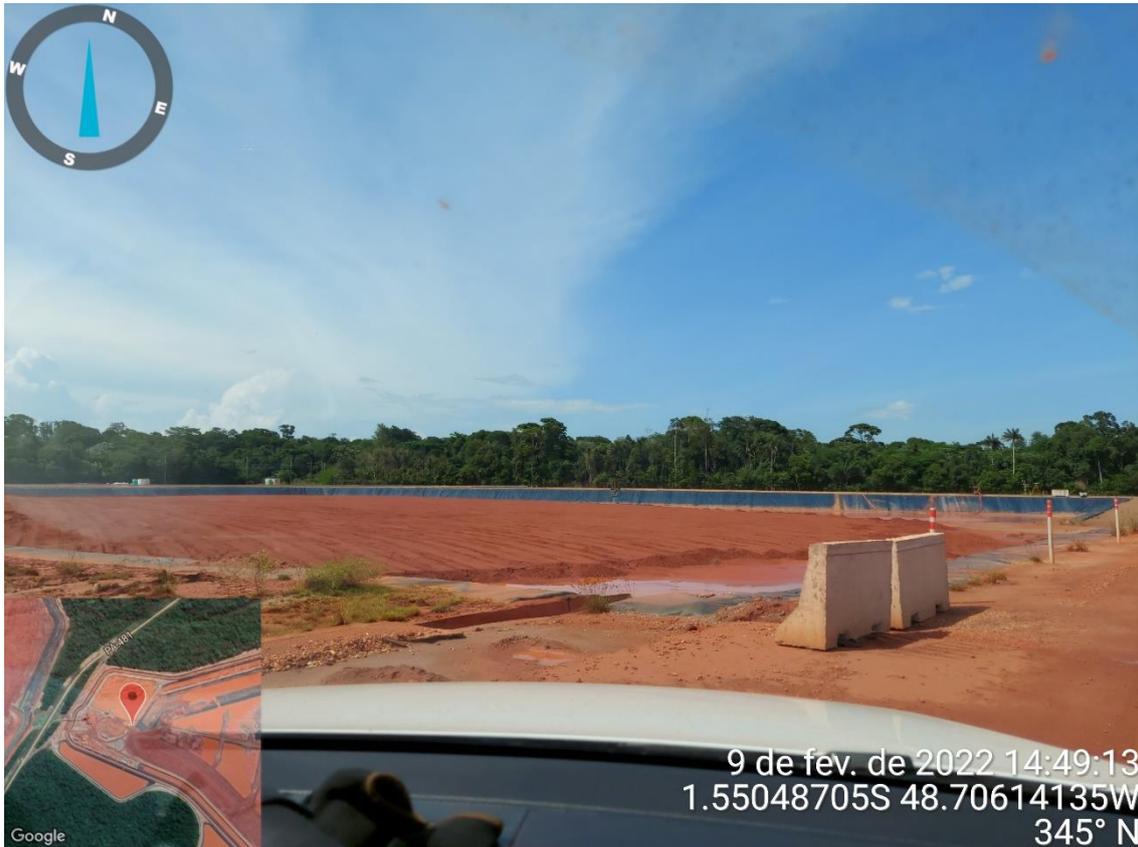
**Figura 5.7 – Célula de Contingência**

A Célula de Contingência foi projetada para receber resíduo em condições de umidade extremamente elevadas. Tendo em vista que elevada umidade impossibilitaria a sua disposição por meio de espalhamento com trator de esteiras. Foi prevista crista na El. 16,0 m e fundo com elevação variável em torno da EL. 11,0 m, área em planta de cerca de 48.500 m<sup>2</sup>, taludes de montante com inclinação 1V:1,5H e volume de armazenamento de aproximadamente 199.483 m<sup>3</sup> de resíduo “super úmido”. A Célula de Contingência é apresentada na Figura 5.7.

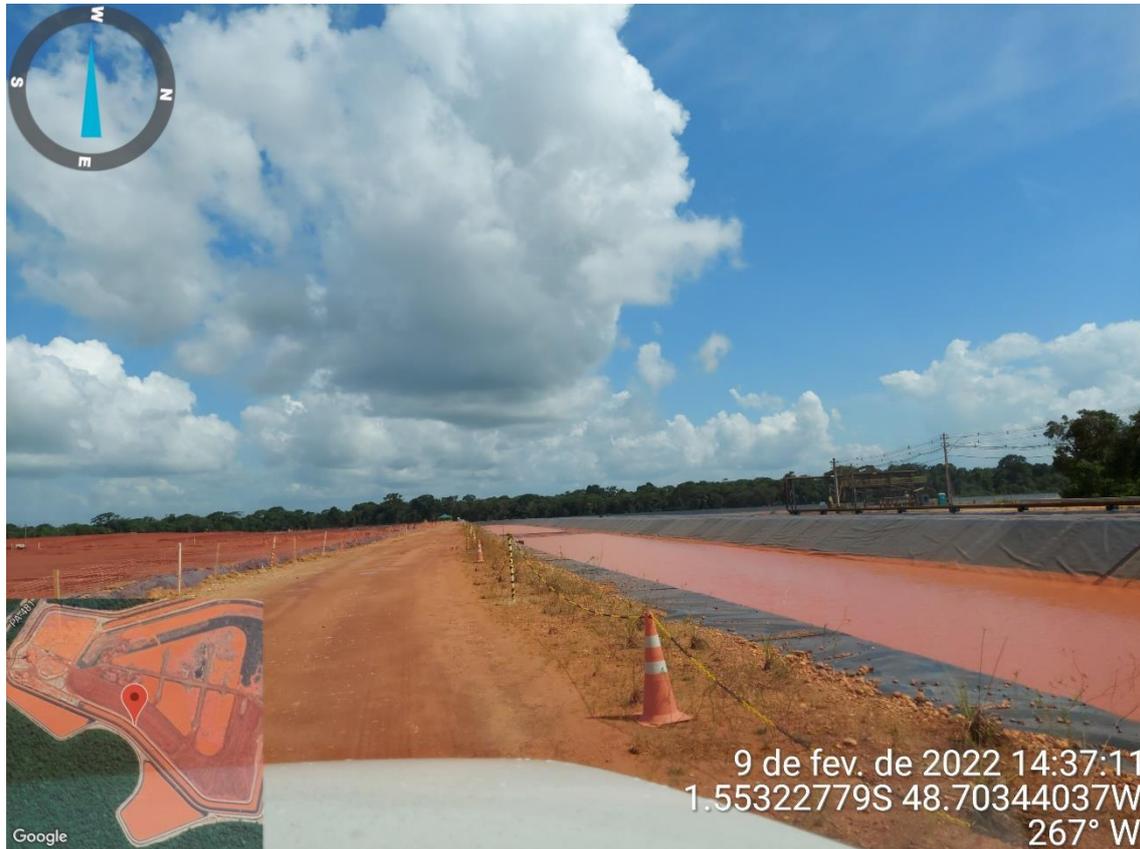
**Figura 5.8 – Canal de contorno adjacente ao DRS2**

O canal implantado adjacente ao reservatório de resíduos, denominado canal de contenção de sedimentos, apresenta cerca de 15m de largura da base, taludes com inclinação de 1V:1,5H, e fundo na elevação 11,0m (Figura 5.8). Tem como objetivo

conter os sedimentos provenientes da drenagem da pilha, que porventura sejam carreados para o canal.

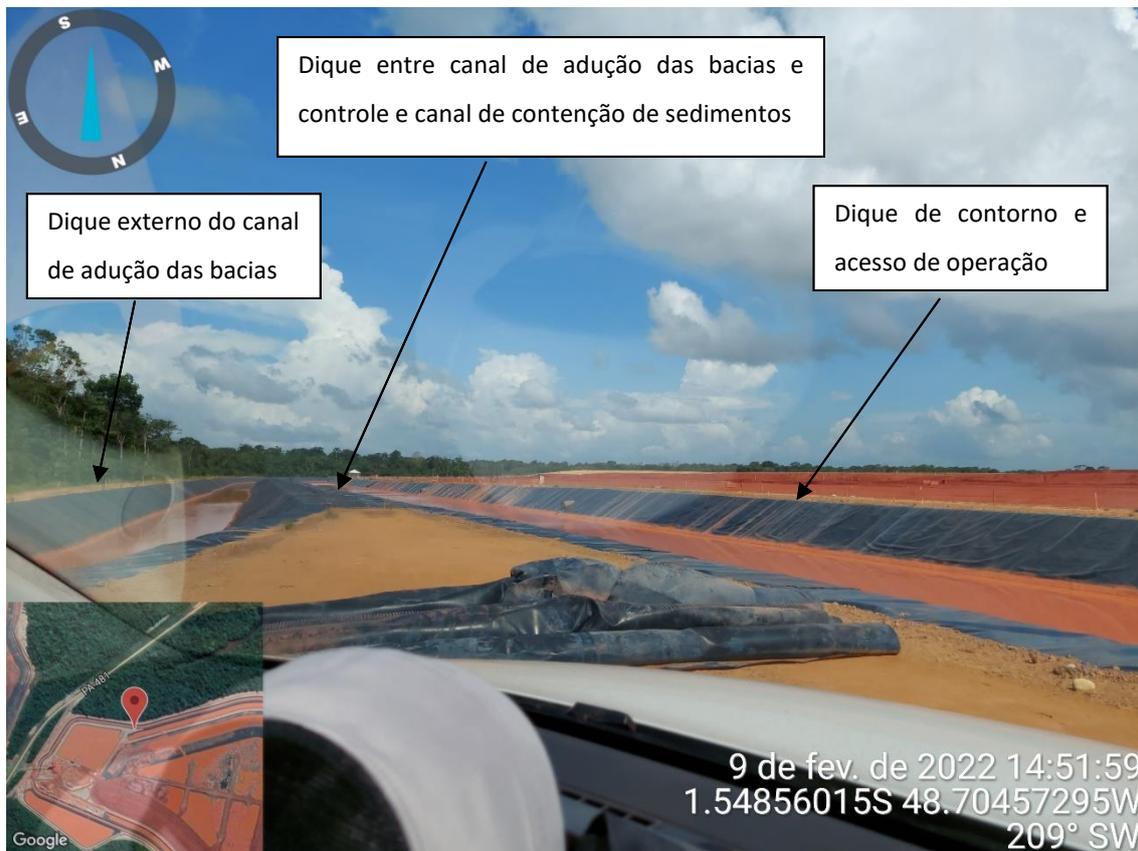
**Figura 5.9 – Identificação do dique externo, dique entre canal de adução e canal de contenção de sedimentos e dique de contorno e acesso de operação.**

O dique externo do canal de adução das bacias de controle possui crista na El. 15,5, com 7,8 m de largura e inclinação para dentro do canal. Taludes de montante e jusante com inclinação de 1V:1,5H. Apresenta revestimento de laterita na crista. A Figura 5.9 indica a localização de cada um dos diques supracitados.

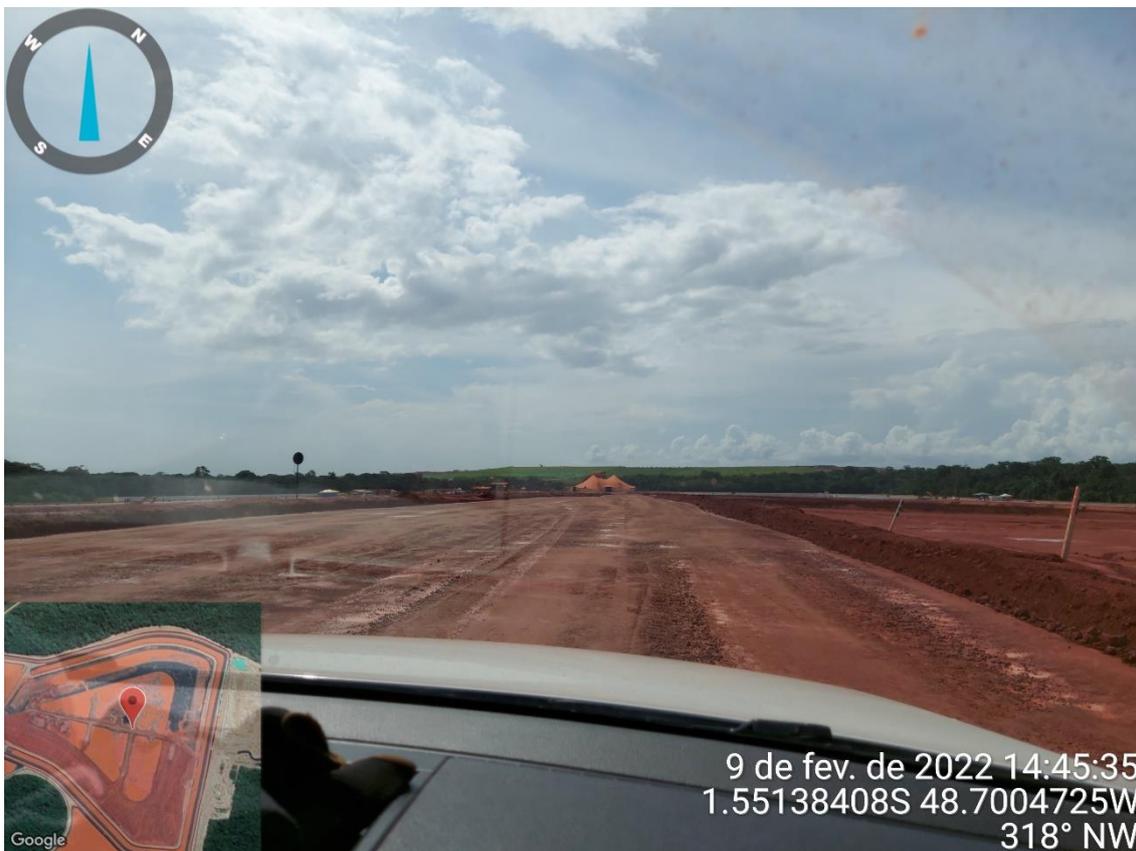
**Figura 5.10 – Dique central e fingers – infraestrutura inicial do DRS2**

O dique central possui cota de crista variável entre as EL. 16,0m e EL. 20,21 m, com 15,4 m de largura e extensão de cerca de 620,0 m. Os *fingers* possuem cota de crista variável entre a EL. 15,7 m e a EL. 19,8 m, com 15,4 m de largura e extensão total de cerca de 647,0 m. O revestimento na crista do dique central e fingers ficou a cargo da ALUNORTE e não é apresentado no memorial descritivo (MD-3541-54-G-096).

Durante a visita técnica, foi possível identificar a conformação inicial do Dique central e fingers (infraestrutura inicial do DRS2), estando apresentada na Figura 5.10.

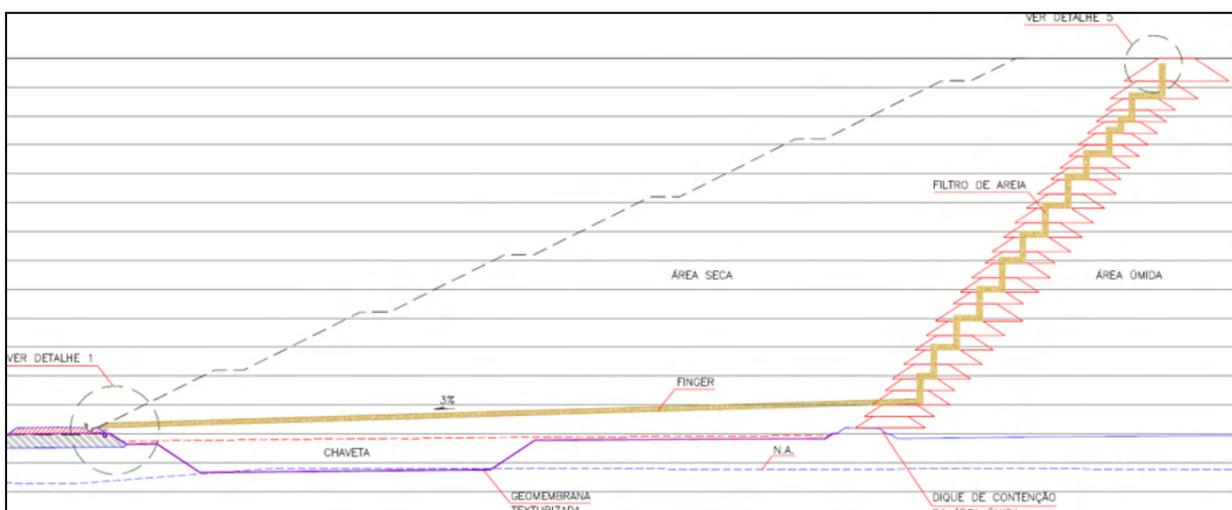
**Figura 5.11 – Seção Típica – Drenagem interna da pilha (documento D1-3541-54-G-163)**

retangular de 0,60 m por 0,40 m de seixo rolado, envolto por geotêxtil e uma camada de 0,15 m de areia média. A função dos drenos é conduzir o fluxo de água interno da pilha, da área úmida até a crista do dique de contorno da área seca, com declividade de 2%, evitando assim a saturação da zona estrutural da pilha. A água proveniente dos drenos é coletada pela canaleta do dique de contorno, de onde segue o fluxo de efluentes até as bacias de controle.

A Figura 5.11 e Figura 5.12 ilustram a seção e detalhe típicos dos drenos.

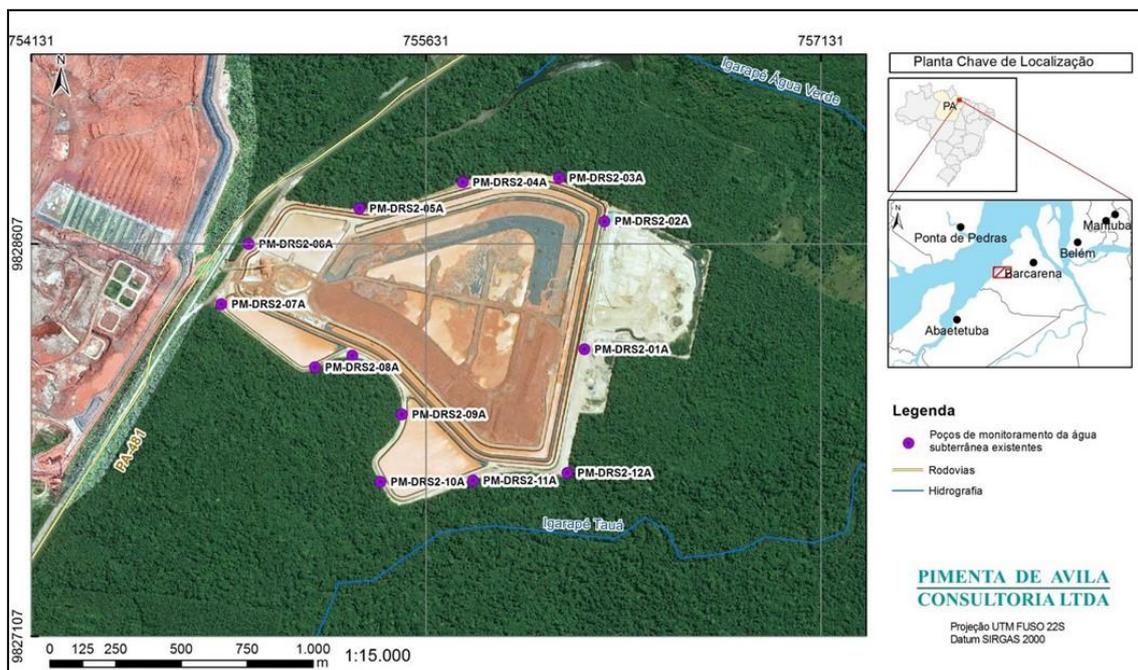
**Figura 7.1 – Rede de monitoramento da água subterrânea existente na área no entorno do DRS1**

Em relação a densidade de instrumentos para monitoramento do nível freático / piezométrico, conforme apresentado no relatório da letra D do TAC 3.1 (FG-2201-NHB-A-BA-RT08), verifica-se que o Depósito DRS2 apresenta nove seções para monitoramento do Depósito e das Bacias de Controle, incluindo 11 piezômetros Casagrande, 17 piezômetros elétricos de corda vibrante, 02 piezômetros elétricos *standard*, 13 poços de monitoramento instalados nas adjacências do DRS2 e medidores de nível nas bacias e nos canais de contorno. A rede de poços de monitoramento de água subterrânea é apresentada na Figura 7.1.

Com base na quantidade de instrumentos, locação das seções e interpretação das leituras dos instrumentos, conclui-se que a densidade de instrumentação é adequada. Recomenda-se que continuem sendo realizados os Relatório Técnico de Avaliação Periódica dos Resultados de Monitoramento da Instrumentação e reforça-se a
