RELATÓRIO DE AUDITORIA DA SEGURANÇA DO PROCESSO PRODUTIVO, TRATAMENTO DE EFLUENTES E GESTÃO DE ÁGUAS

ITEM B - Análise do dimensionamento da rede de drenagem, considerando o regime pluviométrico regional de Barcarena, suas oscilações e outras contribuições;

Cliente: Alunorte – Alumina do Norte do Brasil

Código Tractebel: W.002610.001-D-MN00-N-RE-003

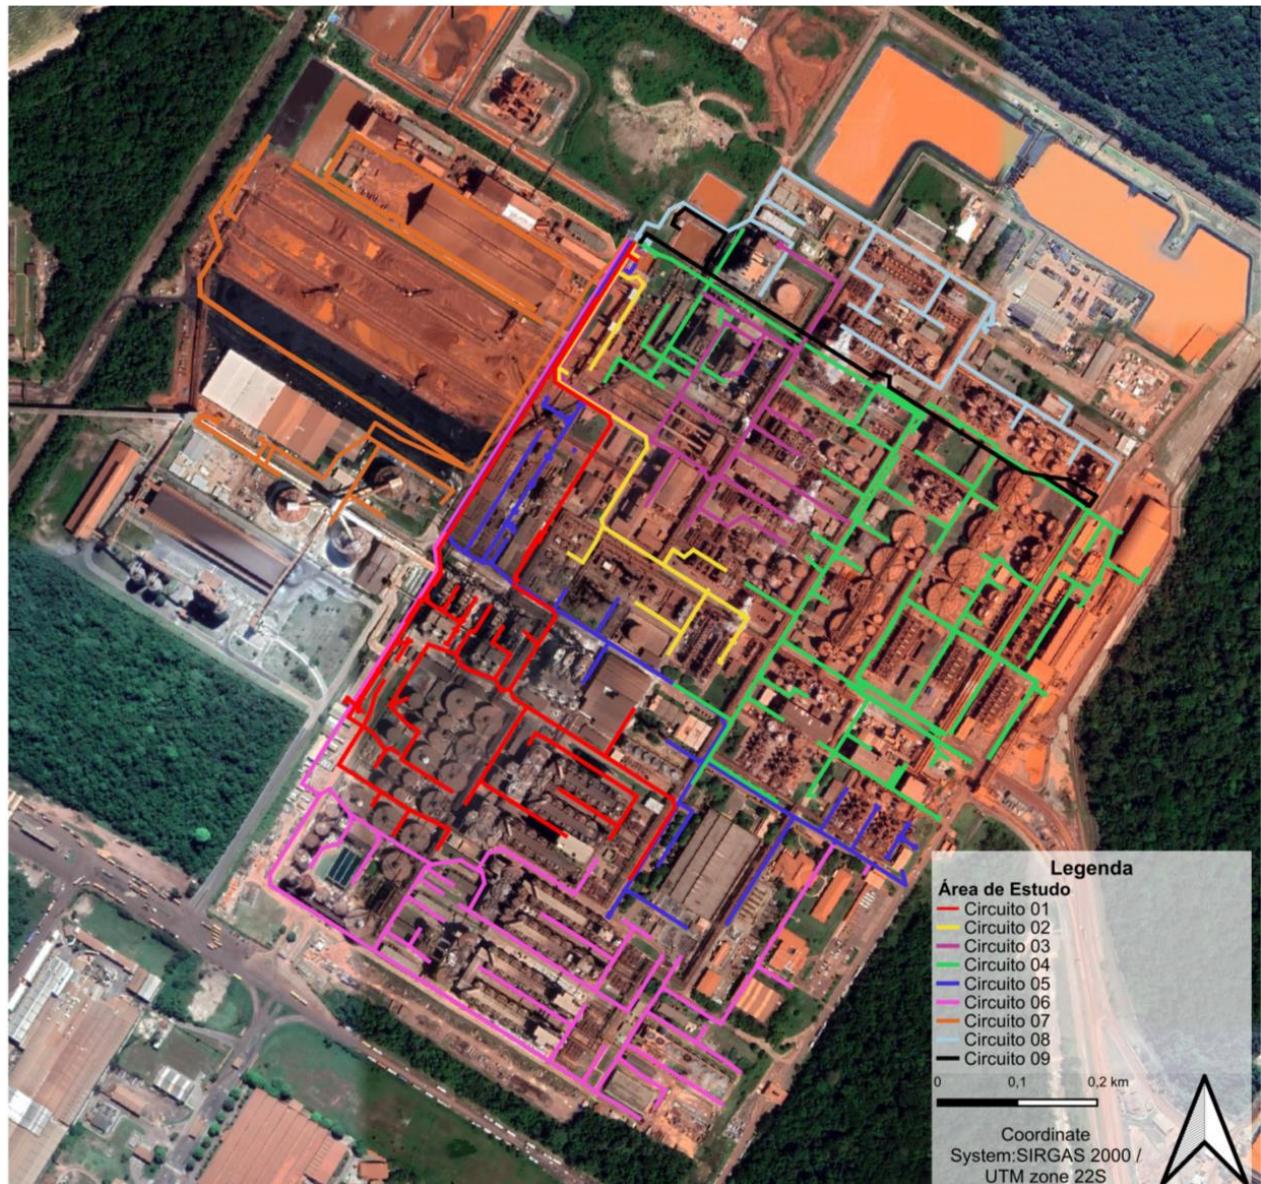
Figura 9-2 -Circuitos de drenagem da refinaria da Alunorte em Barcarena/PA.

A drenagem superficial da área da refinaria da Alunorte é composta por 9 (nove) circuitos independentes de galerias de águas pluviais, ramais, poços de visita, sarjetas e bueiros/bocas de lobos, cobrindo uma área de aproximadamente 91,1 ha. Esses circuitos são designados pela Alunorte pelo acrônimo C seguido pela numeração de 1 a 9. Cada um dos circuitos findam na área 82A, onde defluem a água superficial coletada em eventos de precipitação em uma caixa de mistura, sendo posteriormente direcionados para a Estação de Tratamento de Efluentes Industriais (ETEI), onde passa por tratamento em tanques de neutralização e clarificação. A Figura 9-2 ilustra os circuitos de drenagem C1 ao C09.

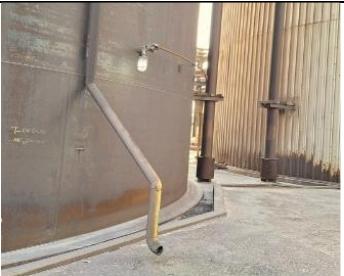
Ramais (Conexões entre BL e PV)	Tubulações construídas em concreto que funcionam como dispositivo de saída das bocas de lobo e direcionam o fluxo coletado por esses dispositivos até os poços de visita	Diâmetro de 300 mm e com declividade média de 2% e mínima de 0,5%	Elemento Interno
Galerias Pluviais	Tubulações construídas em concreto e instaladas sob as vias. A principal função é conduzir o escoamento superficial produzido em suas respectivas áreas de contribuição até o ponto de lançamento dos circuitos de drenagem (Área 82A)	Dimensões e declividades que variam de acordo com suas vazões de projeto e locais de instalação.	Elemento Interno
Tubos de queda (telhados)	Coletam o escoamento superficial produzido na superfície dos edifícios da fábrica, transportando-os para as sarjetas.	Variável dependendo do local onde está instalado e da área vinculada ao escoamento.

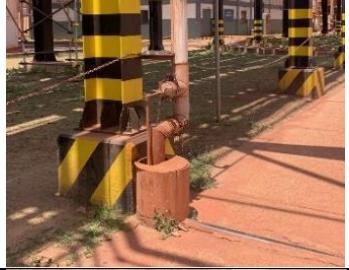
DISPOSITIVOS	DESCRÍÇÃO	DIMENSÃO	IMAGEM DO DISPOSITIVO
Tubos de queda (purga)	Tubos que coletam primordialmente condensado da Área 30, purga das torres de resfriamento e purga contínua das caldeiras. Esses efluentes são direcionados para os circuitos por meio das bocas de lobo.	Variável.

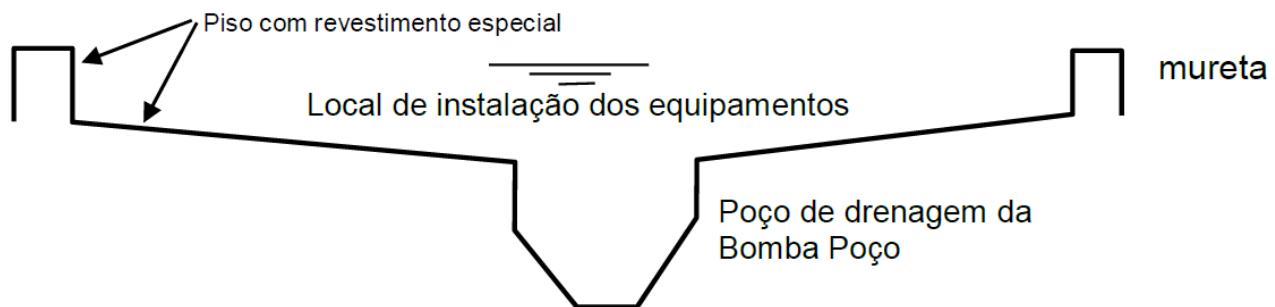
Figura 9-3: Configuração da área muretada.

Por fim, coexiste um dispositivo de drenagem acessório que não se classifica como parte do sistema drenagem superficial propriamente dito, mas tem o papel de segregar possíveis contaminações em decorrência de vazamentos industriais. Esse dispositivo se situam em áreas de processo da planta e se configuram como bacias de contenção, denominadas áreas “muretadas”. Essas possuem piso especial e sistema bomba-poço, cuja finalidade é coletar qualquer tipo de material de processo e retorná-lo para o processo industrial sem alcançar os circuitos de drenagem. A **Figura 9-3** mostra um desenho esquemático dessas áreas muretas ao passo que a **Figura 9-4** exemplifica essa área avista in loco no dia 06/08/2024 pela equipe da Tractebel.

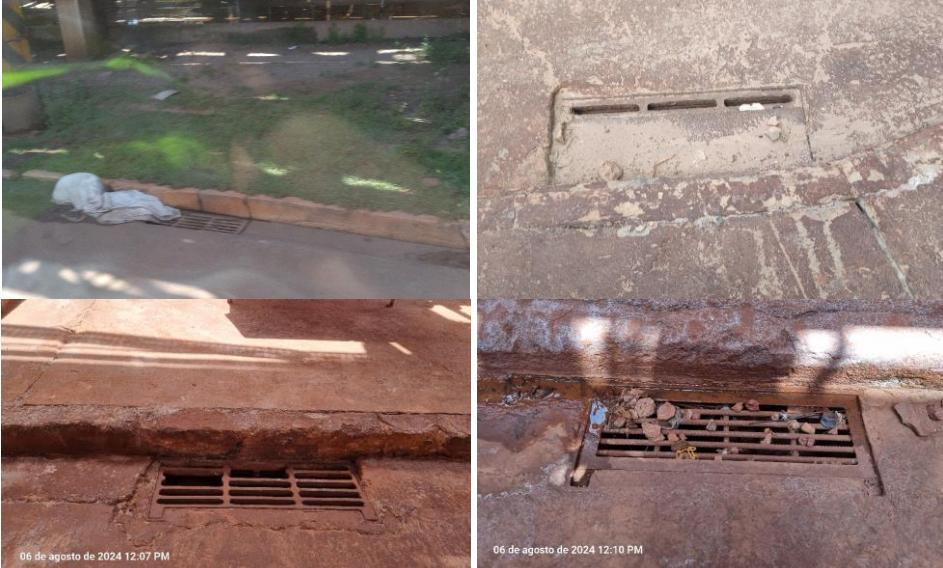
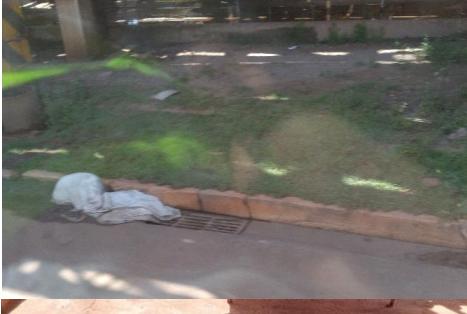
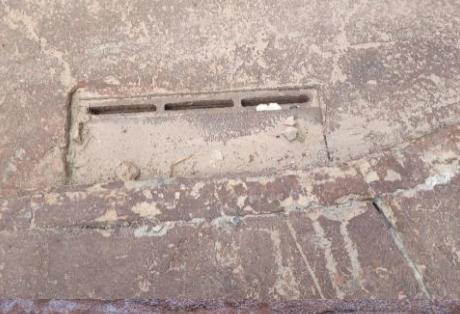
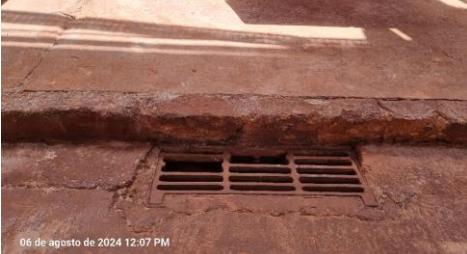
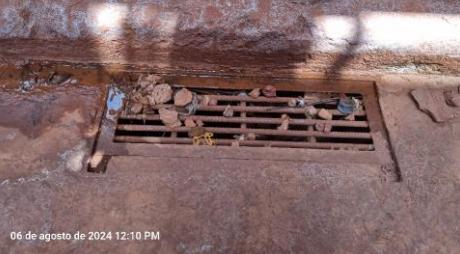
<p>06 de agosto de 2024 12:10 PM</p> </div> </div>		
	<p>Figura 10-2: Acúmulo de lixo e obstrução em bocas de lobo simples (BLS) nos circuito C1 (superior esquerda e direita). Gradil deteriorado em BLS do circuito C4 (inferior esquerda). Acúmulo de detritos em BLS do circuito C4 (inferior direita).</p>		
Evidência	<p>Durante inspeção realizada pela auditora no dia 06/08/2024 foram detectadas situações que chamaram atenção da equipe de auditagem. Essas situações concernem a descuidos e ausência de manutenção de alguns bueiros dos diversos circuitos de drenagem da refinaria da Alunorte. Dentre essas, destacam-se:</p> <ul style="list-style-type: none"> • Detecção de material plástico, semelhante a saco de material de construção, obstruindo parte da seção de escoamento da sarjeta e de bueiro no circuito C1 (Figura 10-2, superior esquerda); • Deterioração do gradil favorece a entrada de materiais diversos a rede de drenagem de águas pluviais, implicando um possível obstrução das seções de escoamento (Figura 10-2, superior direita); • Acúmulo de detritos obstruindo parte da seção de escoamento de bueiro no circuito C4 (Figura 10-2, inferior esquerda); • Tampa de proteção sobre um beiro do circuito C1 colocada com o intuito de evitar que detritos de obras no entorno sejam carreadas para as galerias de drenagem. No entanto, a tampa de proteção foi esquecida no local e não havia sinalização de obra no entorno (Figura 10-2, inferior direita). <p>Ressalta-se que a inspeção foi realizada no período de estiagem, não tendo sido detectadas alturas de precipitação nos cinco dias anteriores à inspeção (consulta à</p>

<p>série histórica de precipitação das estações da Alunorte, ver documento Série histórica - Dados pluviométricos 2018-2024 – Alunorte).</p> <p>A conformidade do item analisado pode ser verificado considerando a observação das obstruções pontuais e que devem ser acompanhadas por meio de inspeções que recobrem todo o sistema.</p>
Conformidade	<input checked="" type="checkbox"/> Em conformidade <input type="checkbox"/> Não conformidade <input type="checkbox"/> Oportunidade de Melhoria <input checked="" type="checkbox"/> Observação

Durante a inspeção conduzida pela auditora no dia 06 de agosto de 2024, foram detectadas evidências com *status de Observação na manutenção dos dispositivos de microdrenagem* da refinaria da Alunorte. Essas referem-se sobretudo a limpeza de algumas bocas de lobo que apresentavam obstruções por material orgânico ou resíduos de obras, bem como a necessidade de condução de manutenção corretiva em alguns de poços de visita que apresentavam deterioração superficial em decorrência do tráfego de veículos pesados em algumas vias da refinaria.

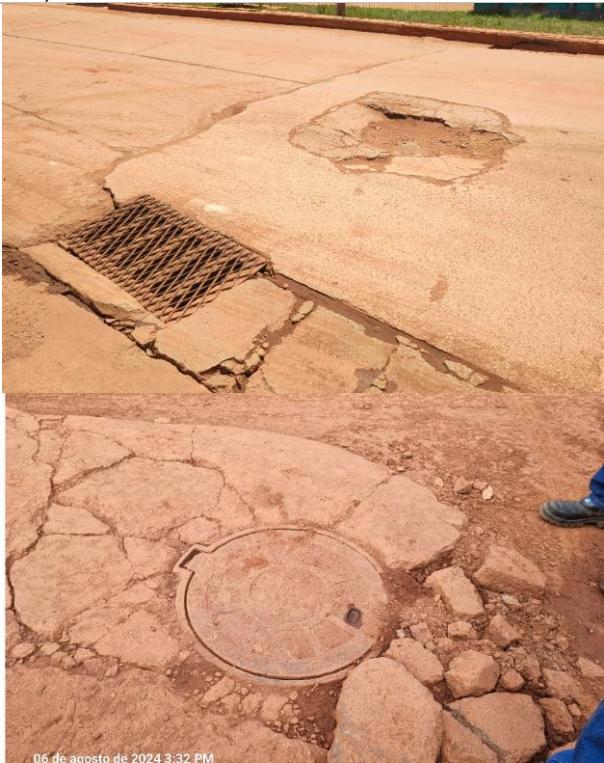
<p>Figura 10-3: Deterioração de bueiro e poço de visita no circuito C8 (acima) e em poço situado em via cortada pelos circuitos C1, C2, C3 e C5 (abaixo).</p>
Evidência	<p>Tráfego intenso de veículos ocasionou a deterioração do concreto asfáltico ao redor de poço de visita em via onde estão aterradas galerias pluviais dos circuitos C1, C2, C3 e C5. Apesar disso, não se nota afundamento do poço ou dificuldades de abertura do mesmo para inspeções de rotina. Apesar disso, faz-se necessário a efetuação de medida de caráter corretivo, de forma a restabelecer a camada asfáltica e prevenir o carreamento de material particulado à rede de drenagem.</p> <p>Situação similar foi observada em poço de visita situação em via cortada pelos circuitos C1, C2, C3 e C5. Devido ao constante tráfego de veículos pesados nessa via, nota-se um afundamento do poço de visita e do bueiro. Nesse caso, é necessário a efetuação de medida de caráter corretivo, de forma restabelecer o poço a sua elevação original, bem como a realização de inspeção para avaliar a integridade do</p>

<p>mesmo. O eventual seccionamento interno e ruptura dessa estrutura pode causar obstrução do escoamento e o seu extravasamento, alagando a via.</p> <p>Face o exposto, a auditora classificou o tópico como em conformidade e atribuiu o status de Oportunidade de melhoria frente à essa evidência.</p>
Conformidade	<input checked="" type="checkbox"/> Em conformidade <input type="checkbox"/> Não conformidade <input checked="" type="checkbox"/> Oportunidade de Melhoria <input type="checkbox"/> Observação

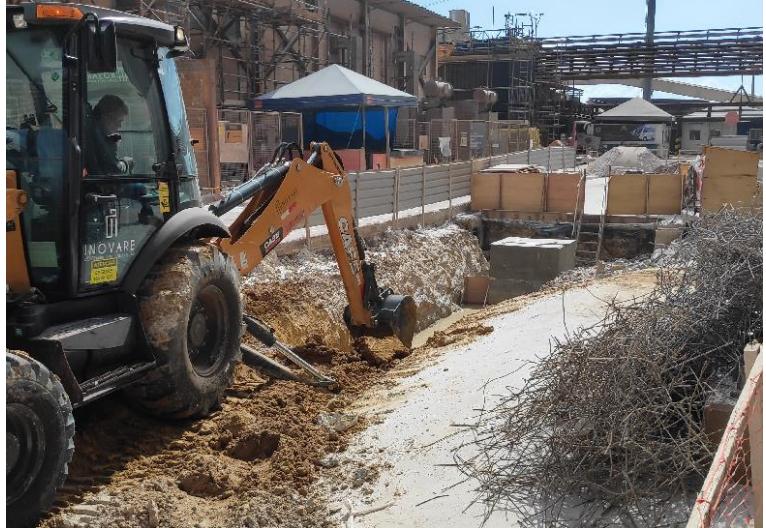
Figura 10-4: Ampliação das galerias de drenagem do circuito C1.
Evidência	Obras de ampliação dos dispositivos de drenagem do circuito C1. A melhoria corrente desses dispositivos, visando o aumento da sua capacidade de condução de vazões, é essencial para a segurança da planta da refinaria, visto que contribuem para a garantia do livre tráfego de pessoas e equipamentos durante a estação úmida, evitando possíveis intercorrências. A obra está cercada e bem sinalizada, sendo efetuada em período de estiagem.
Conformidade	<input checked="" type="checkbox"/> Em conformidade <input type="checkbox"/> Não conformidade <input type="checkbox"/> Oportunidade de Melhoria <input type="checkbox"/> Observação

Na ocasião dessa inspeção, foram observadas também ações de manutenção da rede de drenagem, bem como o arranjo e o funcionamento de elementos de drenagem adjacentes a rede principal, tais como bacias de contenção em caso de vazamentos em tubulação em áreas de refino, bombas poço para bombeiar o fluido vazado novamente ao processo de refino e, por fim, purga de vapor direto a rede de drenagem. Esses constatações foram **averiguadas conformes pela auditora**.

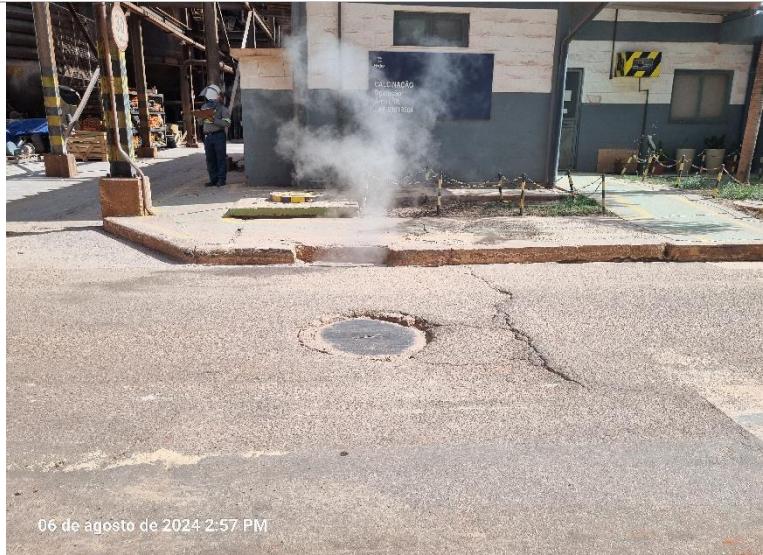
Figura 10-5: Saída de vapor d'água em bueiro do circuito C1.

Evidência	<p>Segundo a Alunorte existem tubulações responsáveis pela realização da purga do condensado proveniente das diversas etapas do processo de obtenção da alumina. A água condensada purga é destinada ao sistema de drenagem da refinaria e emerge dos bueiros em diversos pontos da refinaria.</p> <p>Segundo a NBR 8890/2020 (Tubo de concreto de seção circular para água pluvial e esgoto sanitário — Requisitos e métodos de ensaios) a produção do tubo para água pluvial pode utilizar qualquer tipo de cimento Portland, sendo que os parâmetros de preparação do concreto e seleção do cimento devem respeitar a classe de agressividade de exposição das peças, conforme classificação estipulada pela NBR 6118/2014.</p> <p>Não se sabe a especificação do concreto das galerias de águas pluviais da refinaria da Alunorte, dessa forma, assumindo que seja de concreto feito com Cimento Portland Comum, cuja especificação é definida pela NBR 5732/1991, é admito que o lançamento do vapor de água nos circuitos de drenagem não é danoso às galerias de águas pluviais. Segundo estudo de Tanash <i>et al.</i> (2023), observa-se um incremento de resistência do concreto comum quando submetido a temperaturas entre 20 e 300°Celsius. Decréscimo de resistência é observado em temperaturas acima de 300°C. Como o vapor de água atinge uma temperatura máxima de 100°C ao nível do mar, tais condições não são passíveis de observação na planta da refinaria da Alunorte em Barcarena/PA.</p>

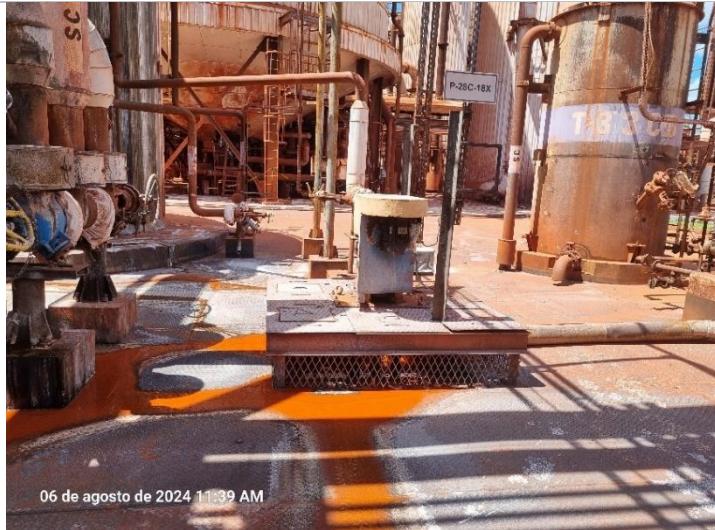
Figura 10-6: Bomba-poço em bacia de contenção situada em área do circuito C4.	
Evidência	Evidência de existência de bomba poço em bacia de contenção em área do circuito C1. Apesar na presença do estado aparente de desgaste e material encrustado, a bomba estava operando sem contratemplos.
Conformidade	(<input checked="" type="checkbox"/>) Em conformidade (<input type="checkbox"/>) Não conformidade (<input type="checkbox"/>) Oportunidade de Melhoria (<input type="checkbox"/>) Observação

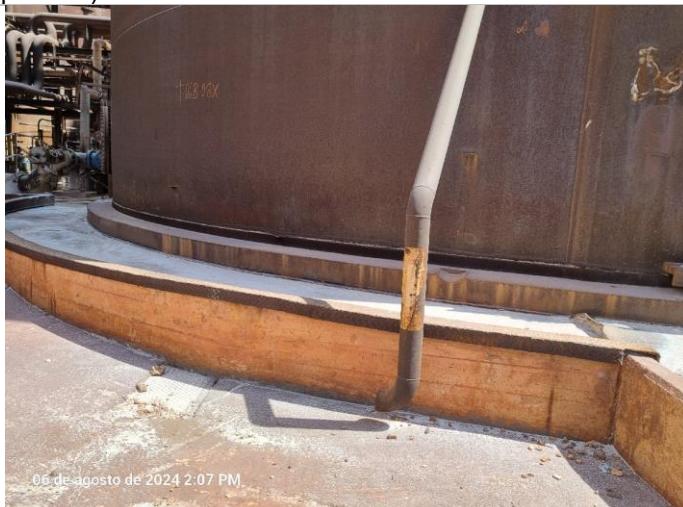
Figura 10-7: Bacia de contenção em área de processo na região do circuito C1.	
Evidência	Bacia de contenção segregada da área da drenagem superficial de modo que eventuais vazamentos não se misturem com o escoamento resultante de eventos pluviométrico e afluam aos circuitos de drenagem. A imagem ainda ilustra o tubo de queda do telhado da estrutura, o qual conduz apenas água da chuva e a destina às áreas dos circuitos de drenagem.
Conformidade	(<input checked="" type="checkbox"/>) Em conformidade (<input type="checkbox"/>) Não conformidade (<input type="checkbox"/>) Oportunidade de Melhoria (<input type="checkbox"/>) Observação

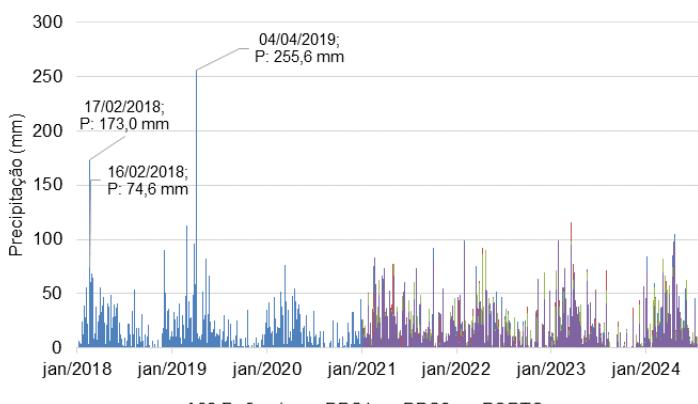
<p>Figura 10-9 – Séries de precipitação das estações pluviométricas (últimos 80 meses) mantidas pela Alunorte. Destaque para os eventos de 2018 (dias 16 e 17/02/2018) e para a maior altura de precipitação registrada na série histórica da estação A82 Refinaria (255,6 mm em 04/04/2019).</p>
Evidência	<p>A Alunorte conta com 4 pluviômetros automáticos nas áreas da refinaria:</p> <ul style="list-style-type: none"> • Estação A82 Refinaria ou Fábrica: 01/01/2004 • Estação Porto: início de operação em 01/01/2021; • Estação DRS1: início de operação em 01/01/2021; • Estação DRS2: início de operação em 01/01/2021. <p><u>CONCLUSÃO DA AUDITORA EM RELAÇÃO AO DOCUMENTO:</u> A pedido desta auditora, a Alunorte encaminhou as séries históricas de precipitação dos últimos 80 meses, compreendendo o período de janeiro de 2018 a agosto de 2024. Os dados encaminhados não possuem falhas diárias, demonstrando diligência na manutenção dos equipamentos de monitoramento pluviométrico. Os dados das quatro estações apresentam comportamento sazonal, com períodos úmidos e de estiagem bem marcados, conforme esperado para região, demonstrando que as alturas de precipitação registradas estão consistentes. Também acrescenta-se que as fichas descritivas das estações meteorológicas foram disponibilizadas.</p> <p>Nesse sentido, a auditora atribuiu o status de Em Conformidade ao monitoramento pluviométrico.</p>

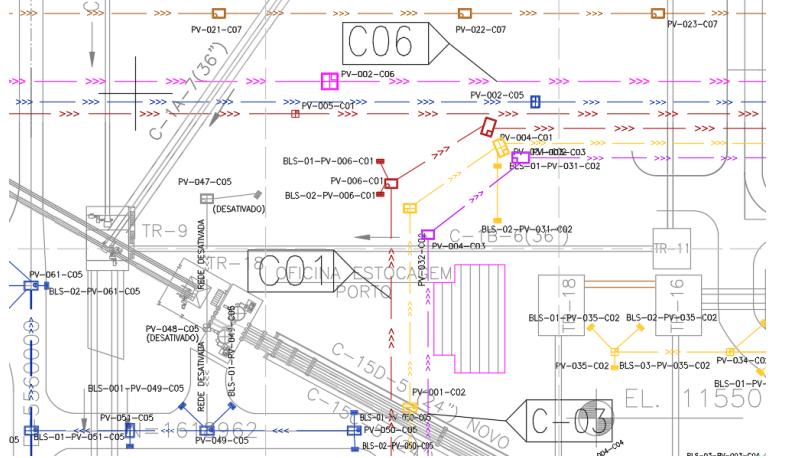
Figura 10-10 – Arranjo dos circuitos de drenagem da refinaria da Alunorte.

Tópico	Levantamento Cadastral do Sistema de Drenagem da Refinaria
Área	Refinaria
Documento (s)	Área 97A - Circuitos da planta – Folhas 1/12 a 10/12: desenhos D0-3515-97-G-001 001 ao D0-3515-97-G-001 010

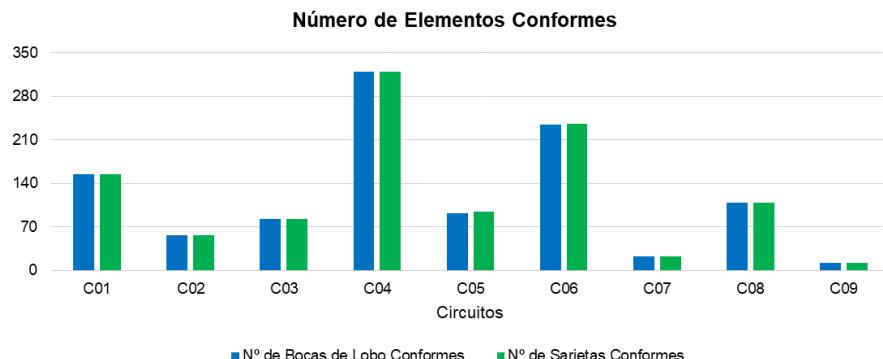
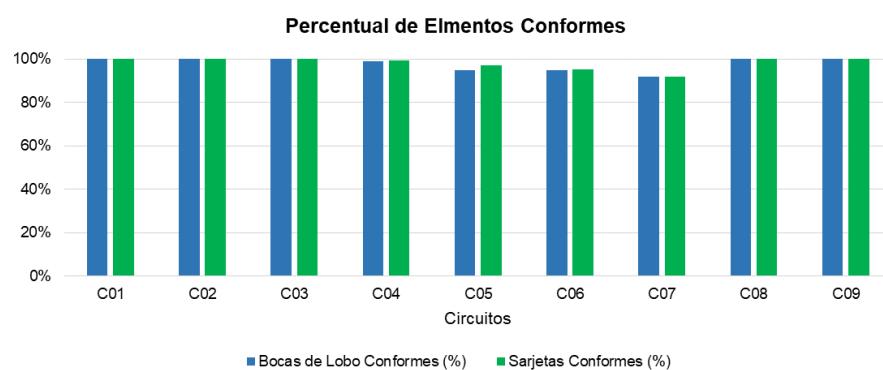
Figura 10-12 – Número de elementos conformes.

Figura 10-13 – Percentual de elementos conformes.

O **Quadro 10-3**, a **Figura 10-12** e a **Figura 10-13** mostram que as bocas de lobo e as sarjetas da maioria dos circuitos comportam totalmente as vazões de projeto designadas, com exceção dos circuitos C04, C05, C06 e C07. No caso desses circuitos, o percentual de bocas de lobo e sarjetas conformes variam de 92% a 99%. Esses resultados denotam que, em alguns pontos de vias que esses circuitos atravessam, pode haver alguma dificuldade de engolimento das bocas de lobo e extravasamentos das sarjetas em direção às calçadas da refinaria. Essa situação demandaria a inclusão de novas bocas de lobo de modo a diminuir o volume aportado pelas sarjetas e bocas de lobos atuais. Apesar disso, não é esperado que essa situação comprometa a segurança das operações da refinaria.

Os dados dispostos no **Quadro 10-3** também podem ser visualizados de forma gráfica na **Figura 10-12** e na **Figura 10-13**.

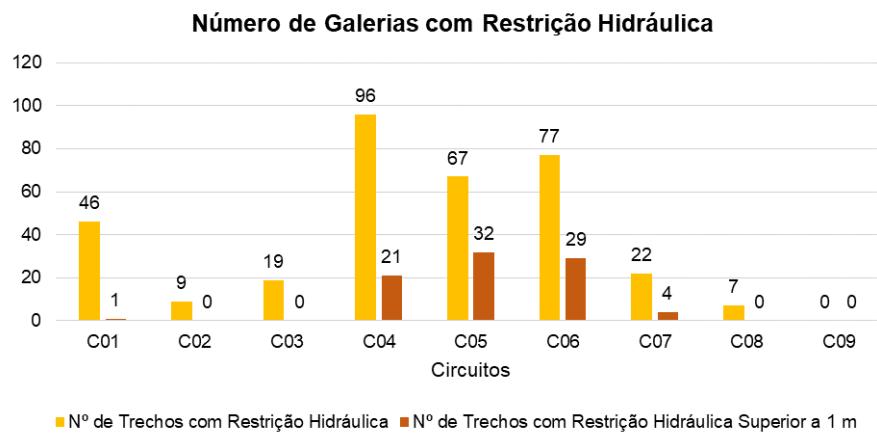
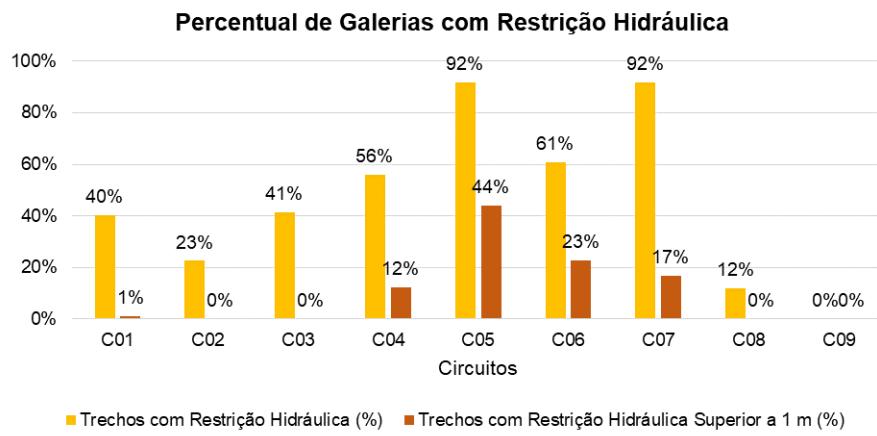
Figura 10-14 – Percentual de galerias com restrição hidráulica.

Figura 10-15 – Percentual de galerias com restrição hidráulica.

Os resultados da análise mostra que todos os circuitos possuem galerias com insuficiência para conduzir a vazão resultante de uma chuva de projeto com 10 anos de período de retorno. Em termos absolutos, o circuito C04 possui o maior número de galerias com restrição hidráulica, cerca de 96 elementos. Em termos percentuais, esse número equivale à 56% das galerias com restrição. No caso de galerias com carga hidráulica a montante superior a 1 m, esse circuito conta com 21 galerias nessa condição ou 12% do total, o que suscita possibilidade de extravasamento dos poços de visita a montante dessas galerias.

Face a essa situação, considerou que tubulações que demandam uma elevação do nível d'água a montante superior a 1 m possuem potencial de extravasamento. O percentil e número de galerias de águas pluviais que possuem restrição hidráulica, por circuito, são apresentados de forma gráfica na **Figura 10-14 e Figura 10-15**.
