FG-2201-NHB-A-BA-RT07-02

RELATÓRIO TÉCNICO DE AVALIAÇÃO DA DENSIDADE DE DRENAGEM DO DRS1

**AUDITORIA DE SEGURANÇA E
ESTABILIDADE DOS DEPÓSITOS DE
RESÍDUOS SÓLIDOS DRS1 E DRS2**

BARCARENA - PA

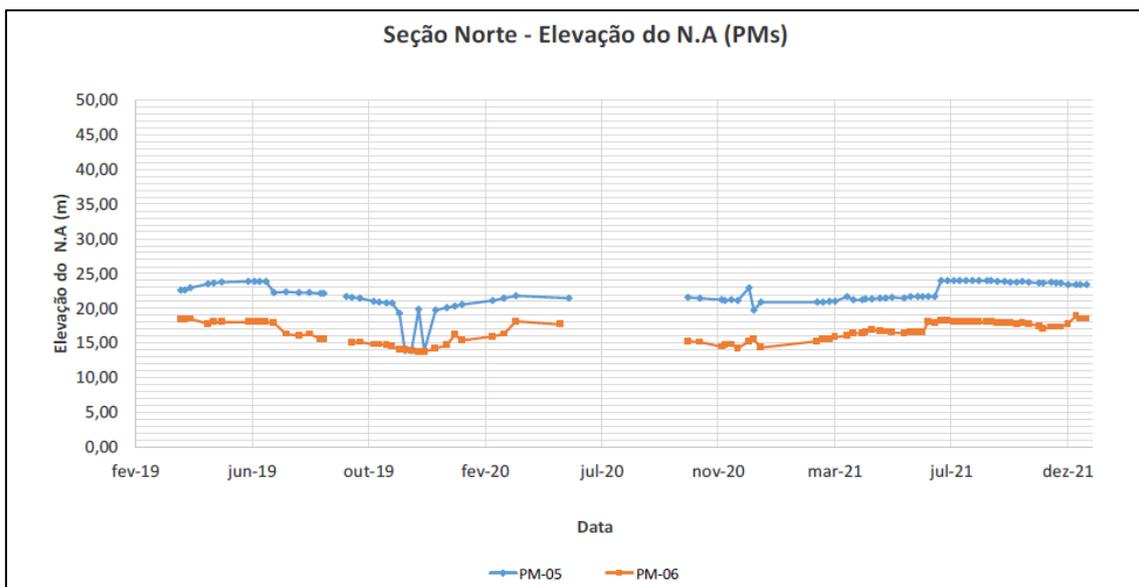
Figura 7.8 – Histórico de leituras dos PM's da Seção Norte (LPS, 2022)

Próximo a Seção A, está localizada a seção Norte do Projeto de Reabilitação do DRS1. Nesta seção, estão instalados dois poços de monitoramento PM-05 e PM-06, conforme Figura 7.7, e seus históricos de leituras são indicados na Figura 7.8. Observa-se que no dia 28/12/2021, o PM-05 apresenta leitura na El. 23,42 m, o PM-06 na El. 18,43 m, o MNA-01, instalado na crista com cota de fundo na El. 10,99 m, se encontra seco, o PZC-01, também instalado na crista, porém com cota de fundo na El. 1,36 m, apresenta leitura na El. 5,79 m, e a Bacia 06, localizada a jusante do dique, apresentou leitura na El. 8,64 m. Tendo em vista que o nível d'água se encontra consideravelmente mais elevado no interior do depósito e na Bacia 06 do que no Dique de Contorno, é constatada evidência de estanqueidade da geomembrana PEAD que reveste a estrutura.

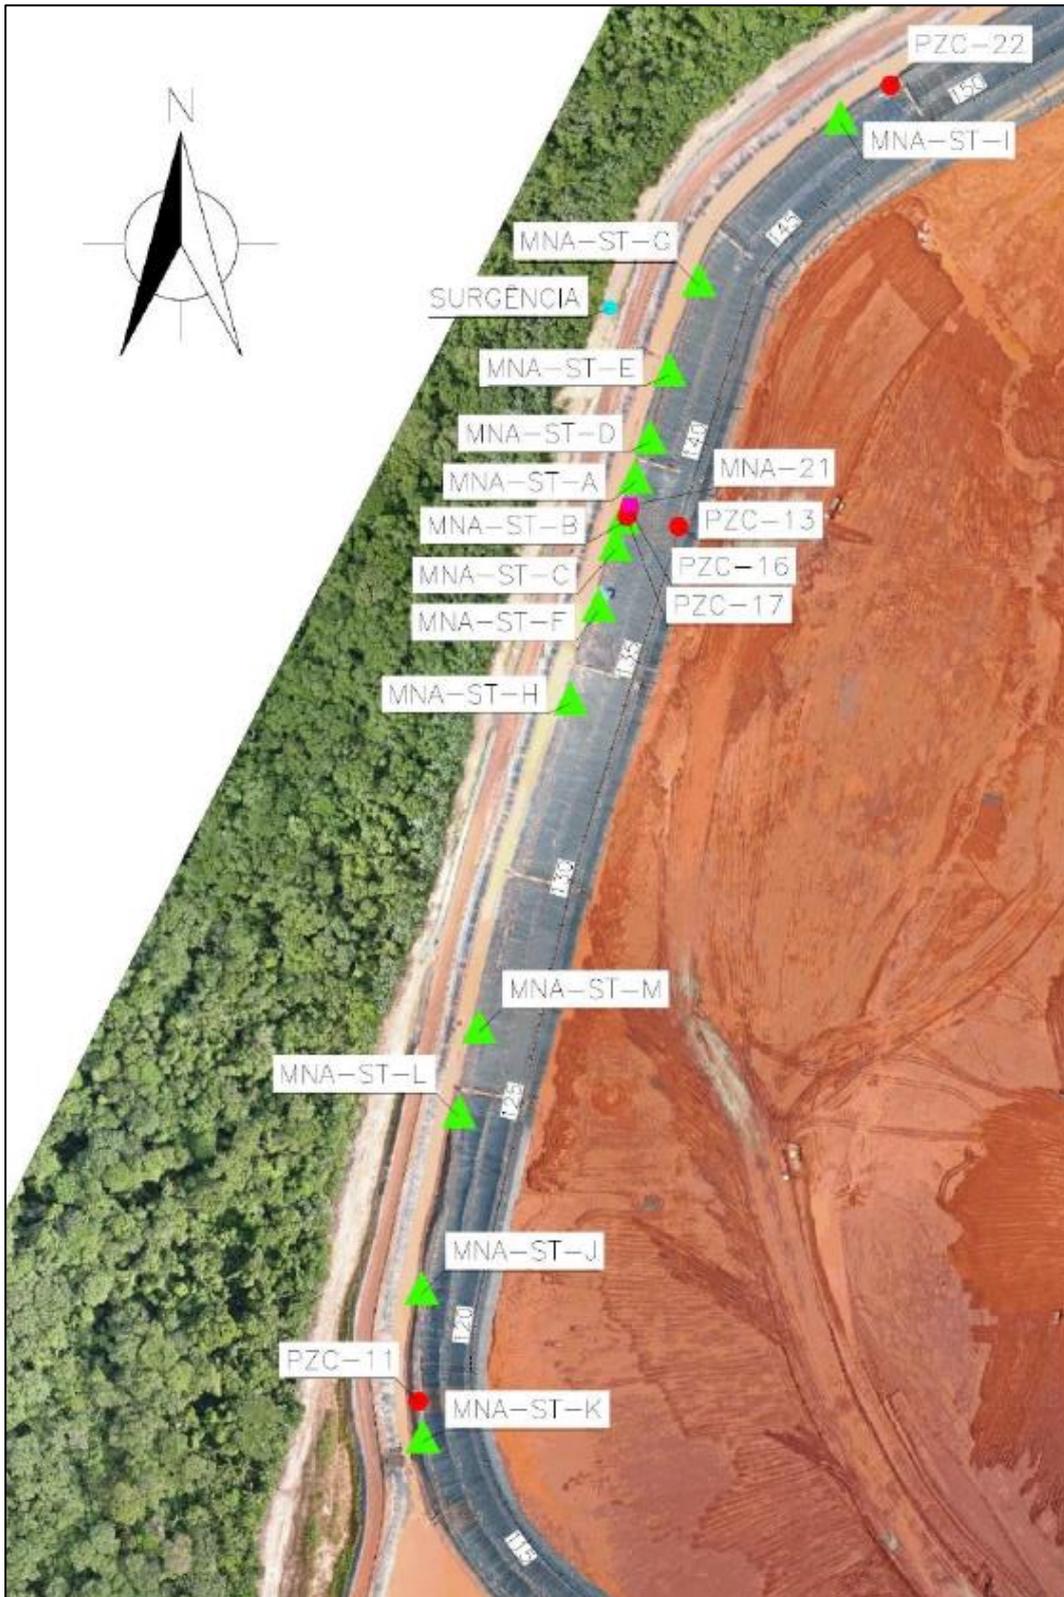
Figura 7.19 – Localização em planta das sondagens a trado instalada no entorno da Seção D (PIMENTA DE AVILA, 2022)

Na sequência, a PIMENTA DE AVILA (2022) solicitou a realização de mais dois furos a trado (ST-L e ST-M), para delimitação preliminar do perfil de umidade na parede. Os furos foram concluídos em 19/08/2021 e seus níveis d'água estão sendo monitorados junto aos demais furos executados anteriormente. A locação de todas as sondagens a trado realizadas é apresentada na Figura 7.19 e as leituras de nível d'água são apresentadas na Figura 7.20.

A PIMENTA DE AVILA solicitou que os furos MNA-ST-A a MNA-ST-E fossem preenchidos com calda de cimento devido a constância das leituras. A ALUNORTE finalizou o preenchimento com calda de cimento dos cinco trados no dia 19/08/2021. Os demais furos permaneceram sendo monitorados semanalmente.

Destaca-se que esta situação permanece sendo monitorada pela ALUNORTE e acompanhada pela PIMENTA DE AVILA. A ALUNORTE possui furos de sondagem a trado abertos para monitoramento do nível d'água na região (Figura 7.19). A PIMENTA DE AVILA recomendou concluir a regularização da superfície das regiões erodidas existentes abaixo da geomembrana e da antiga valeta de ancoragem para reduzir a parcela de contribuição da água que se acumula na berma. Recomendou-se também executar investigações no material saturado do dique, como ensaios SPT e coleta de amostras indeformadas, para analisar as condições de resistência do maciço em profundidade e do perfil de umidade do aterro nas regiões avaliadas, de forma a adotar parâmetros adequados em cada região.

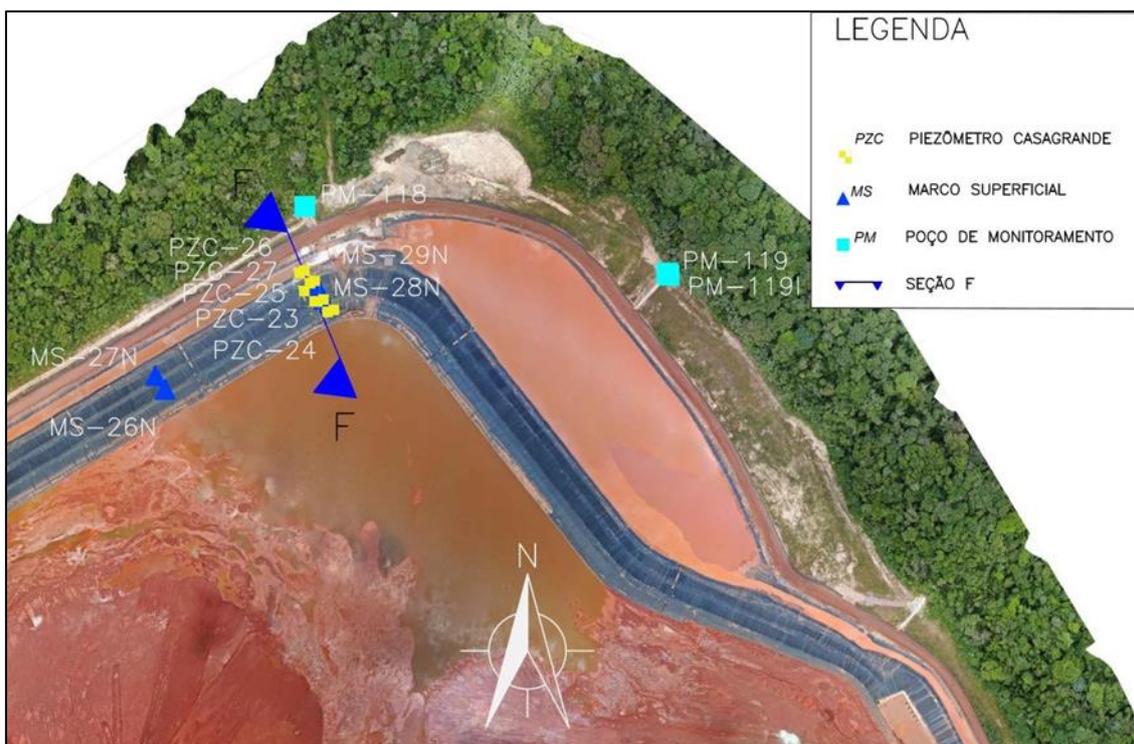
Figura 7.24 – Locação em planta da instrumentação instalada na Seção F (PIMENTA DE AVILA, 2022)

Os instrumentos que apresentaram variações em suas leituras foram os piezômetros instalados na fundação (PZC-23 e PZC-26) e suas leituras são coerentes com as leituras dos poços de monitoramento PM-118 e PM-119, instalados próximos a Seção F, conforme Figura 7.24.

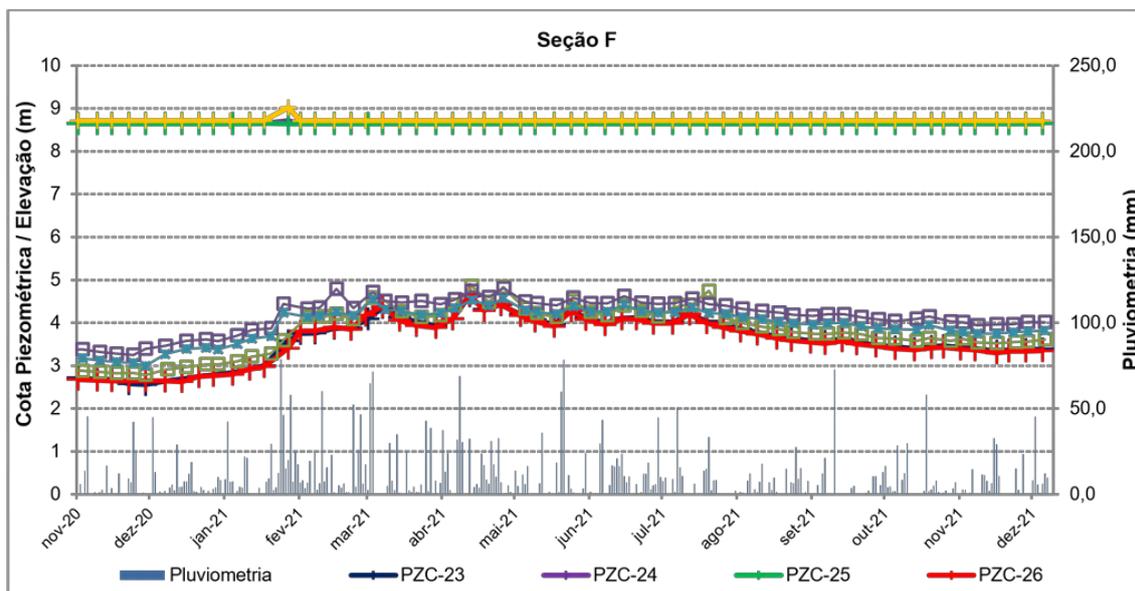
Figura 7.26 – Gráfico com o histórico de leituras da Seção F (PIMENTA DE AVILA, 2022)

Como se pode observar na Figura 7.26, as leituras dos PZ's da Seção F instalados acima da cota do terreno natural permaneceram secos durante o período analisado (a partir de novembro/2020), exceto em uma leitura de fevereiro/2021 quando foram registrados picos de 6 cm e 31 cm nos piezômetros PZC-24 e PZC-27, respectivamente.

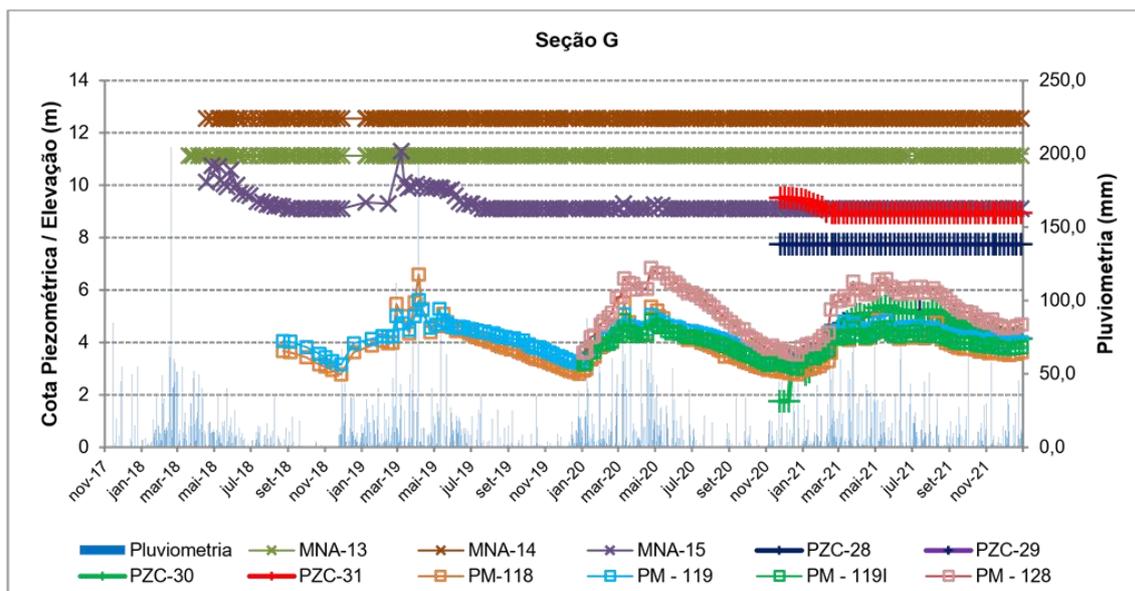
Figura 7.29 – Gráfico com o histórico de leituras da Seção G (PIMENTA DE AVILA, 2022)

Como se pode observar na Figura 7.5, as leituras dos MNA's da Seção G instalados acima da cota do terreno natural permaneceram secos durante o período analisado (a partir de março/2018). Já o MNA-15, instalado no contato do dique com o a fundação, apresentou aumento em seu nível d'água nos meses mais chuvosos de 2018 e 2019, porém atualmente se encontra seco.

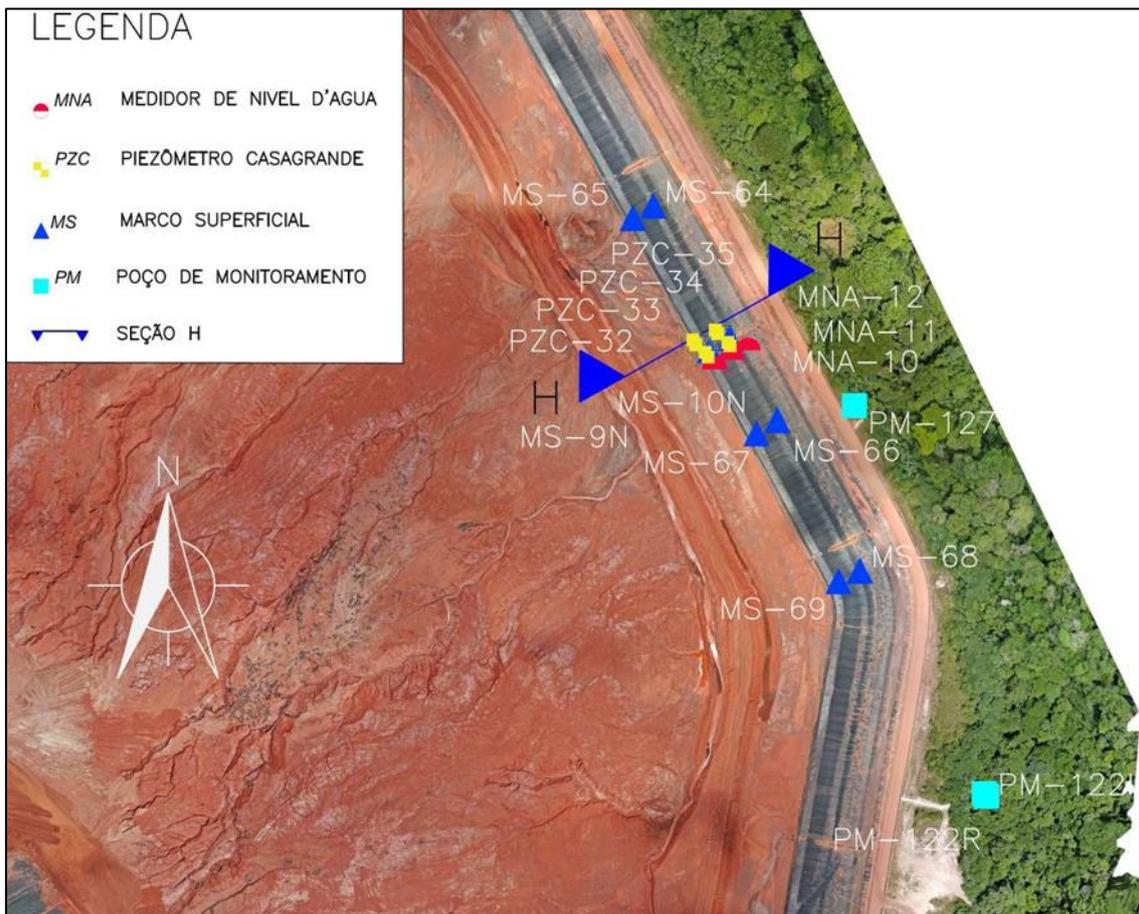
Figura 7.30 – Locação em planta da instrumentação instalada na Seção H (PIMENTA DE AVILA, 2022)

Os piezômetros PZC-32 e PZC-34, instalados na fundação, apresentaram oscilações em suas leituras coerentes com as leituras dos poços de monitoramento PM-122R e com o regime pluviométrico, instalado próximo à seção H (conforme Figura 7.30), sendo que as leituras do poço estão aproximadamente 1,80 m abaixo das leituras dos piezômetros. Observa-se, entretanto, que o poço PM-122I, instalado junto ao PM-122R, apresenta leituras aproximadamente 6,50 m abaixo do PM-122R. De acordo com o documento RT-3540-54-G-581, elaborado pela PIMENTA DE AVILA (2022), a diferença entre as leituras dos PM-122R e PM-122I é proveniente da existência de lençol suspenso na região.

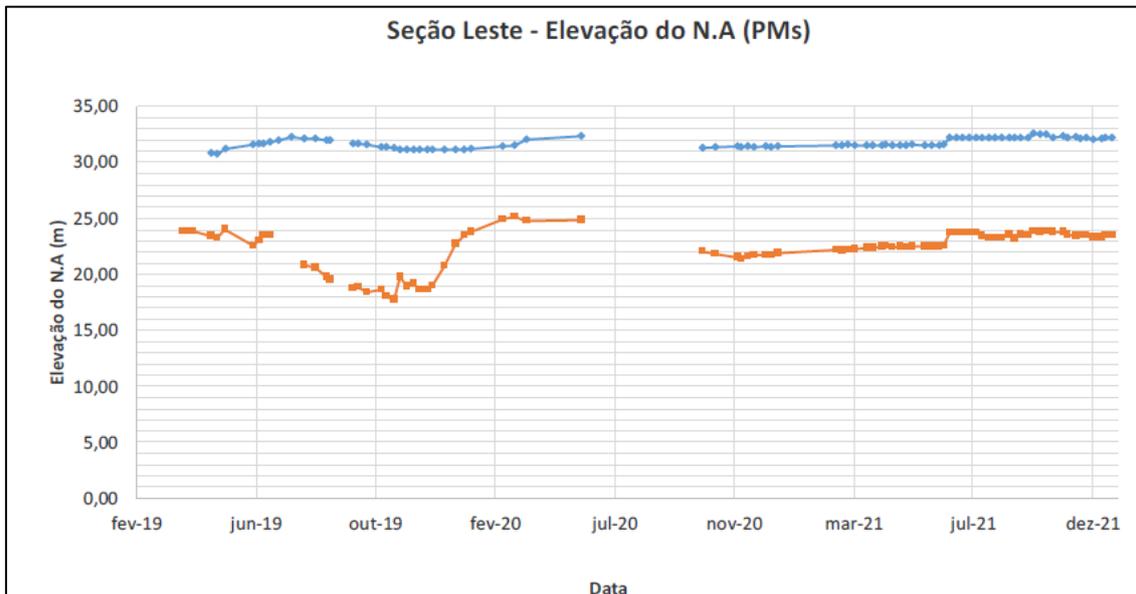
Figura 7.34 – Histórico de leituras dos PM's da Seção Leste (LPS, 2022)

Próximo a Seção H está localizada a Seção Leste do Projeto de Reabilitação do DRS1 (LPS, 2022, doc. RT-8400-54-G-180). Nesta seção, estão instalados dois poços de monitoramento PM-03 e PM-04, conforme Figura 7.33, e seus históricos de leitura são indicados na Figura 7.34. Observa-se que no dia 28/12/2021, o PM-03 apresenta leitura na El. 32,19 m, o PM-04 na El. 23,50 m, o MNA-10, instalado na crista com cota de fundo na El. 11,25 m, se encontra seco, e o PZC-32, também instalado na crista, porém com cota de fundo na El. 1,91 m, apresenta leitura na El. 6,16 m. Tendo em vista que o nível d'água se encontra consideravelmente mais elevado no interior do depósito do que no Dique de Contorno, é possível comprovar a estanqueidade da geomembrana PEAD que reveste as estruturas.

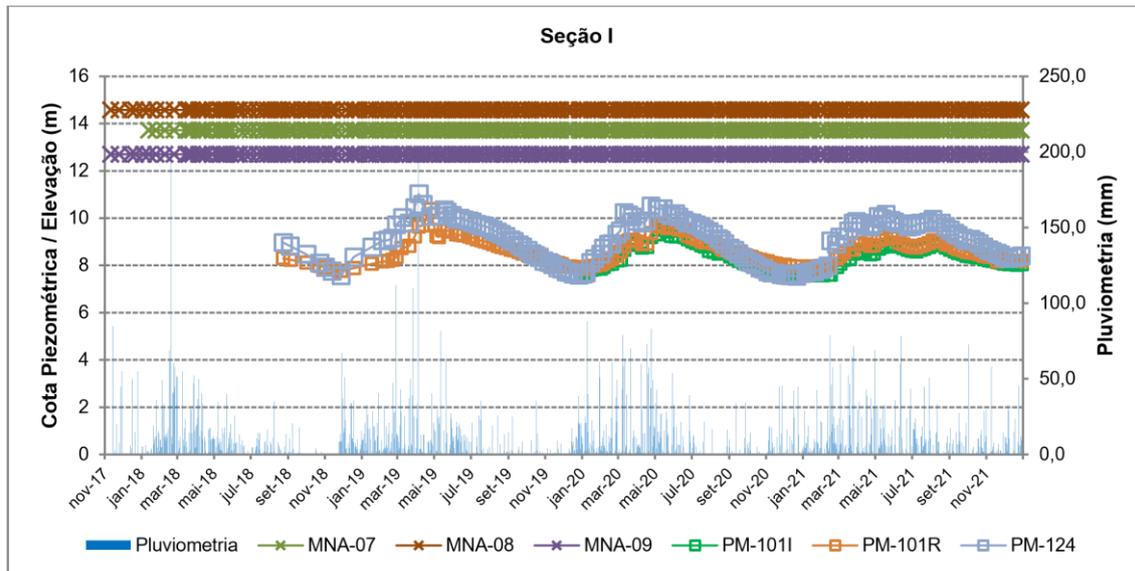
Figura 7.37 – Gráfico com o histórico de leituras da Seção I (PIMENTA DE AVILA, 2022)

Como se pode observar na Figura 7.37, as leituras dos MNA's da Seção I, instalados na fundação do dique, permaneceram secos durante o período analisado (a partir de novembro/2017). Os poços de monitoramento apresentaram oscilações em suas leituras coincidentes com o regime pluviométrico.

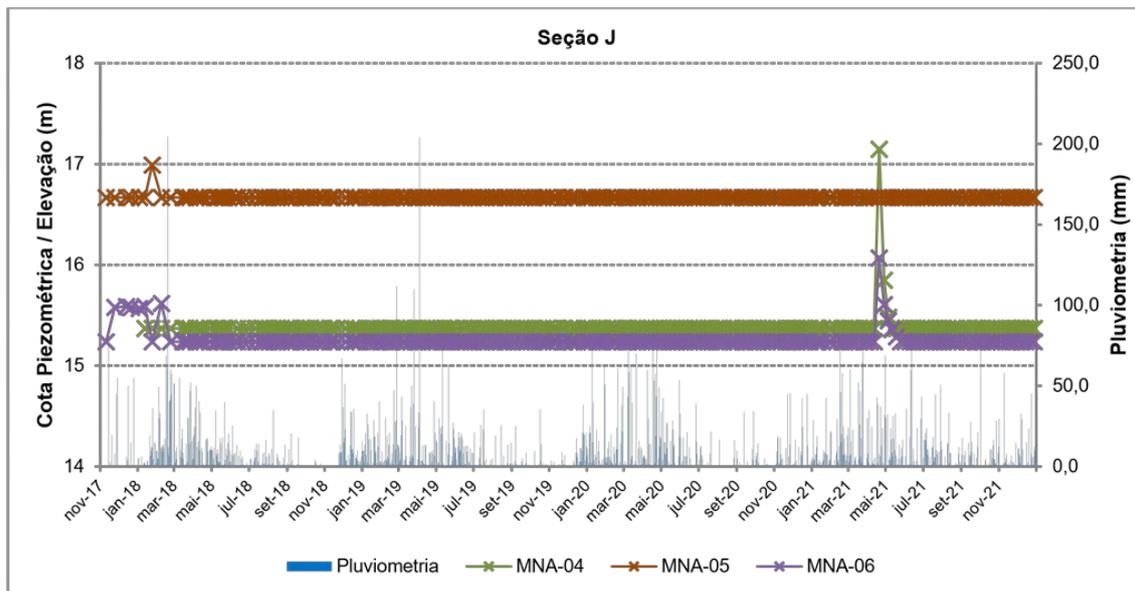
Figura 7.40 – Gráfico com o histórico de leituras da Seção J (PIMENTA DE AVILA, 2022)

Como se pode observar na Figura 7.5, as leituras dos MNA's instalados na Seção J, no maciço do dique, permaneceram secos desde fevereiro/2018, exceto em abril/2021 quando foi realizado teste de vida nos instrumentos, conforme indicado no documento RT-3540-54-G-581, elaborado pela PIMENTA DE AVILA (2022).

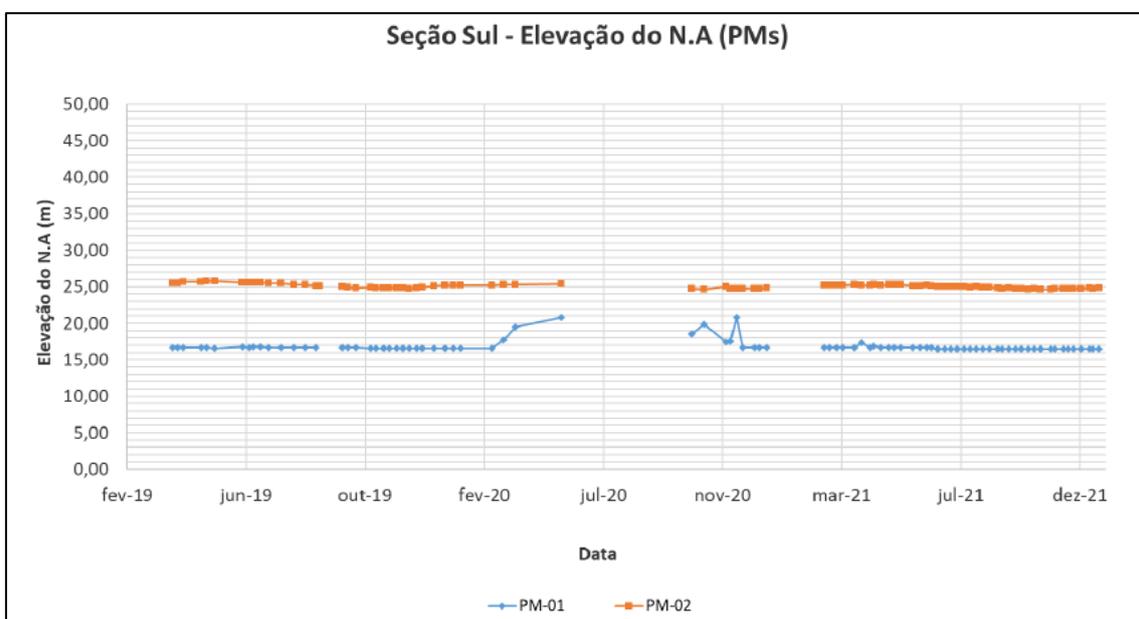
Figura 7.42 – Histórico de leituras dos PM's da Seção Sul (LPS, 2022)
7.3 MONITORAMENTO DAS BACIAS DE CONTROLE

Próximo a Seção J está localizada a Seção Sul do Projeto de Reabilitação do DRS1 (LPS, 2022, doc. RT-8400-54-G-180). Nesta seção, estão instalados dois poços de monitoramento PM-01 e PM-02, conforme Figura 7.41, e seus históricos de leitura são indicados na Figura 7.42. Observa-se que no dia 28/12/2021, o PM-01 apresenta leitura na El. 16,65 m, o PM-02 na El. 19,50 m, o MNA-04, instalado na crista com cota de fundo na El. 11,25 m, no contato entre o maciço e o terreno natural, se encontrava seco. Tendo em vista que o nível d'água se encontra mais elevado no interior do depósito do que no Dique de Contorno, é possível comprovar a estanqueidade da geomembrana PEAD que reveste as estruturas nessa região.

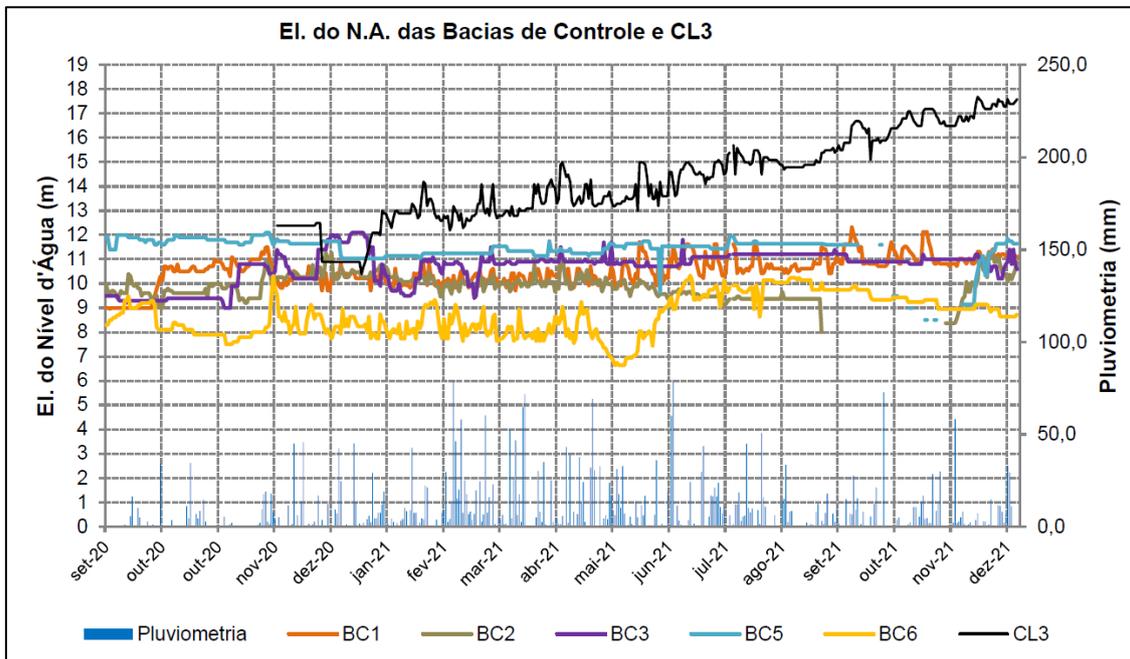
Figura 7.43 – Histórico de leituras do nível das bacias de controle (PIMENTA DE AVILA, 2022)

De acordo com os documentos consultados, elaborados pela consultoria PIMENTA DE ÁVILA, houve a manutenção da borda livre de 1,0m mesmo nos dias de maior incidência pluviométrica. Ademais, nota-se o aumento gradual do nível da CL3 nos últimos meses, atingindo a El. 17,60 m na sua leitura mais recente, tendo alcançado a cota da soleira dos rápidos (El. 17,50 m), isto é esperado devido à contínua deposição de resíduos sobre o depósito, mais especificamente na CL3.

Apesar de a crista do bordo externo das bacias de controle e do CL3 terem sido alteadas para a elevação 14,00m, segundo o Manual de Operação de disposição de resíduo de filtro prensa no DRS1 (documento OM-3540-54-G-1001), existem pontos de transbordos para regiões internas ao empreendimento, e, na hipótese de cheias decamilenares, existem áreas potencialmente alagáveis dentro da área do DRS1.
