FG-2201-NHB-A-BA-RT29-02

RELATÓRIO TÉCNICO DE ANÁLISE E ADEQUAÇÃO DA SUFICIÊNCIA DO PLANO DE AÇÃO EMERGENCIAL DO DRS1

**AUDITORIA DE SEGURANÇA E
ESTABILIDADE DOS DEPÓSITOS DE
RESÍDUOS SÓLIDOS DRS1 E DRS2**

BARCARENA - PA

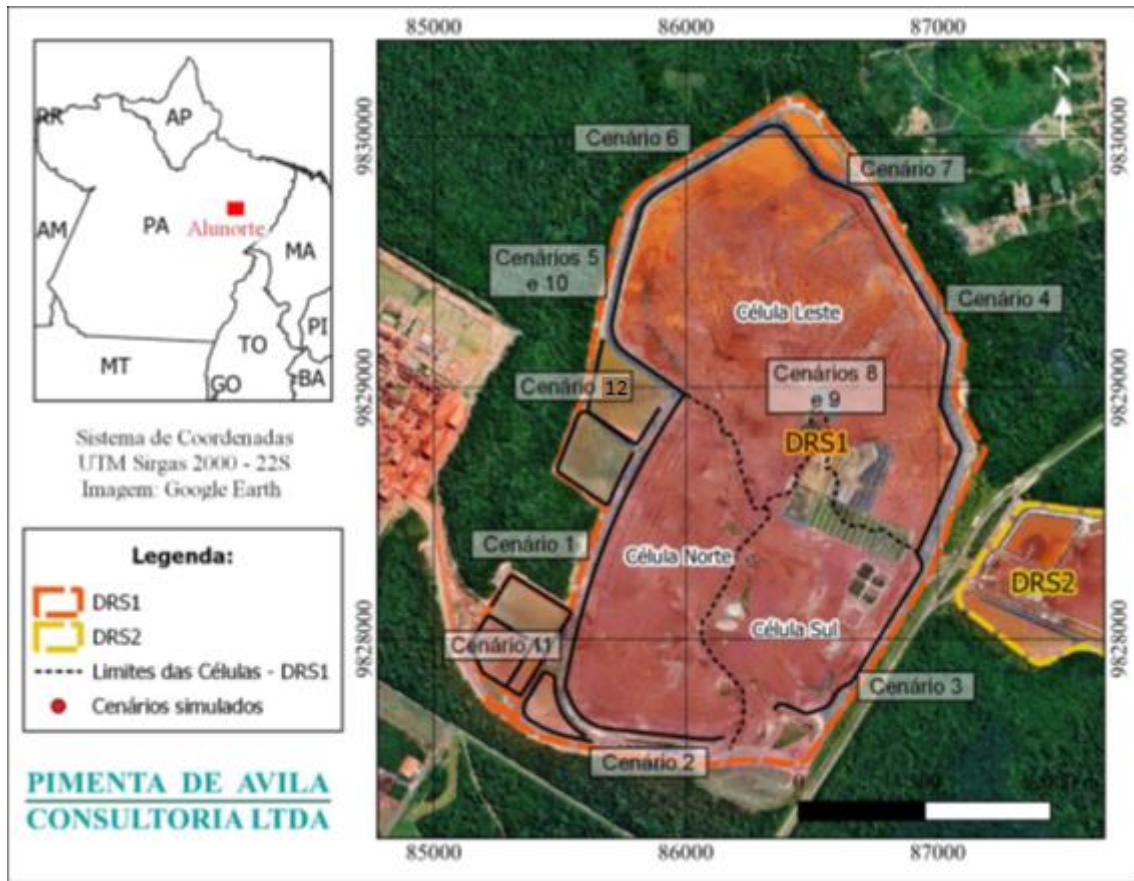
Figura 7.2 – Localização espacial dos cenários simulados (adaptado de RT-3540-54-G-576)

Os cenários de ruptura hipotética simulados e modos de falha para o DRS1 e DRS2 são apresentados na Tabela 7.1 e Figura 7.2.

* Os cenários 8 e 9 tratam da ruptura hipotética da região da Plataforma (*Stack Break*) pela hipótese de ruptura por instabilização, e não necessariamente estão relacionados a uma determinada condição hidrológica no momento da ruptura. Tendo em vista a propagação da massa mobilizada ocorrer apenas no interior do reservatório, a ruptura também não está associada a níveis das marés

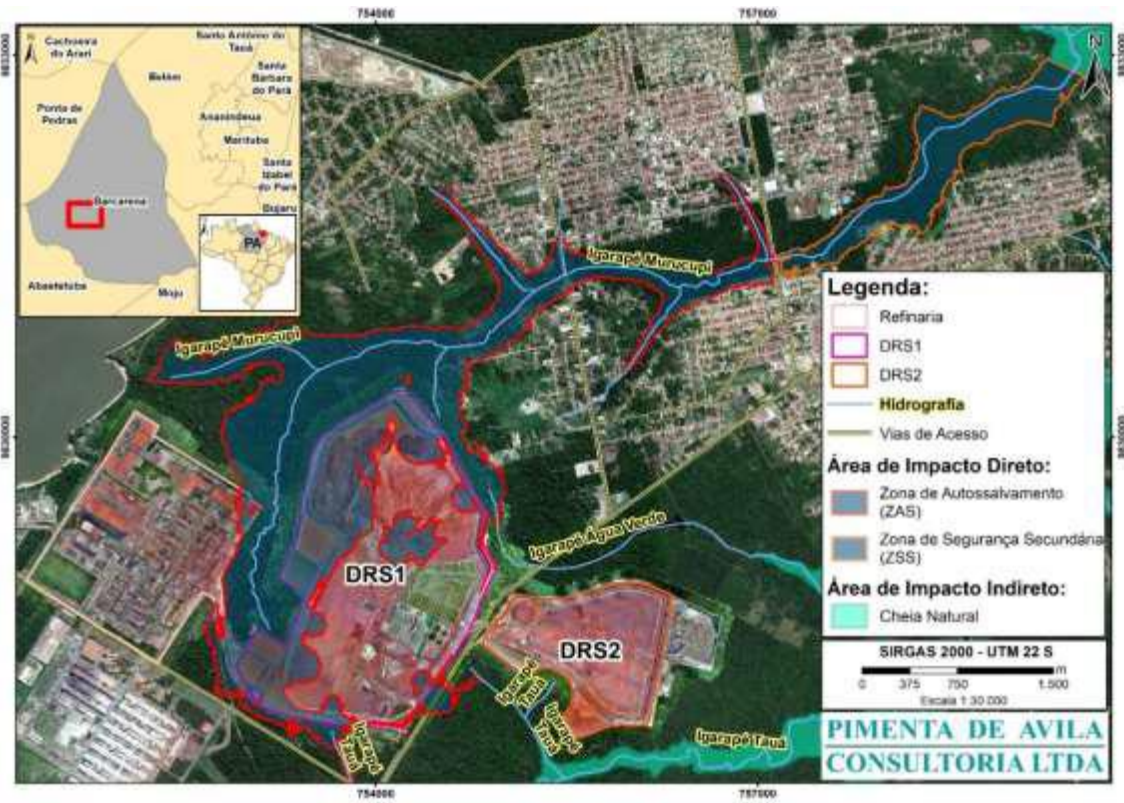
Figura 7.4 – Combinação dos cenários simulados e definição da ZAS e ZSS (RT-3540-54-G-584-R06)

Devido às características geométricas do DRS1 uma eventual ruptura poderia induzir movimentação de resíduo e impactar diferentes áreas. Por este motivo, a ZAS foi definida com base em um buffer de segurança que engloba todas as áreas eventualmente impactadas nos diferentes cenários de ruptura simulados e seus respectivos critérios de parada. As áreas impactadas em cada um dos cenários simulados combinadas em uma única ZAS, bem como a Zona de Segurança Secundária (ZSS), definida como a região constante do mapa de inundação, são apresentadas na Figura 7.4.

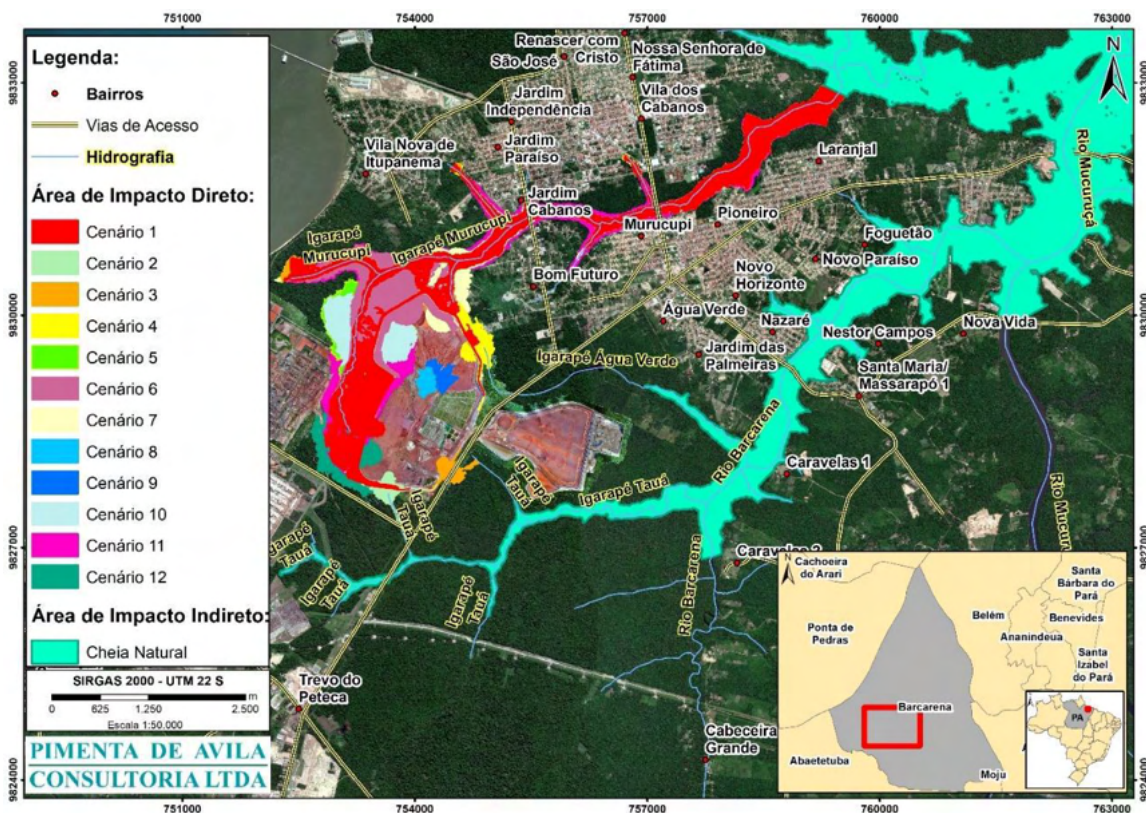
Figura 7.14 – Áreas de impacto direto e indireto devido a ruptura hipotética do DRS2 conforme PAE (RT-3540-54-G-584)

A metodologia foi descrita resumidamente no item 7.1. A Figura 7.14 apresentada a zona de impacto direto (ZAS e ZSS) e a zona de impacto indireto (envoltória da cheia natural de TR 10.000 anos.
